Zakład Projektowo - Ekspertyzowy

OCENA STANU TECHNICZNEGO

przepustu drogowego w ciągu ulicy Widawskiej pomiędzy działkami nr 329 i 330/1
w m. Nadolice Wielkie gmina Czernica

Wrocław, lipiec 2016

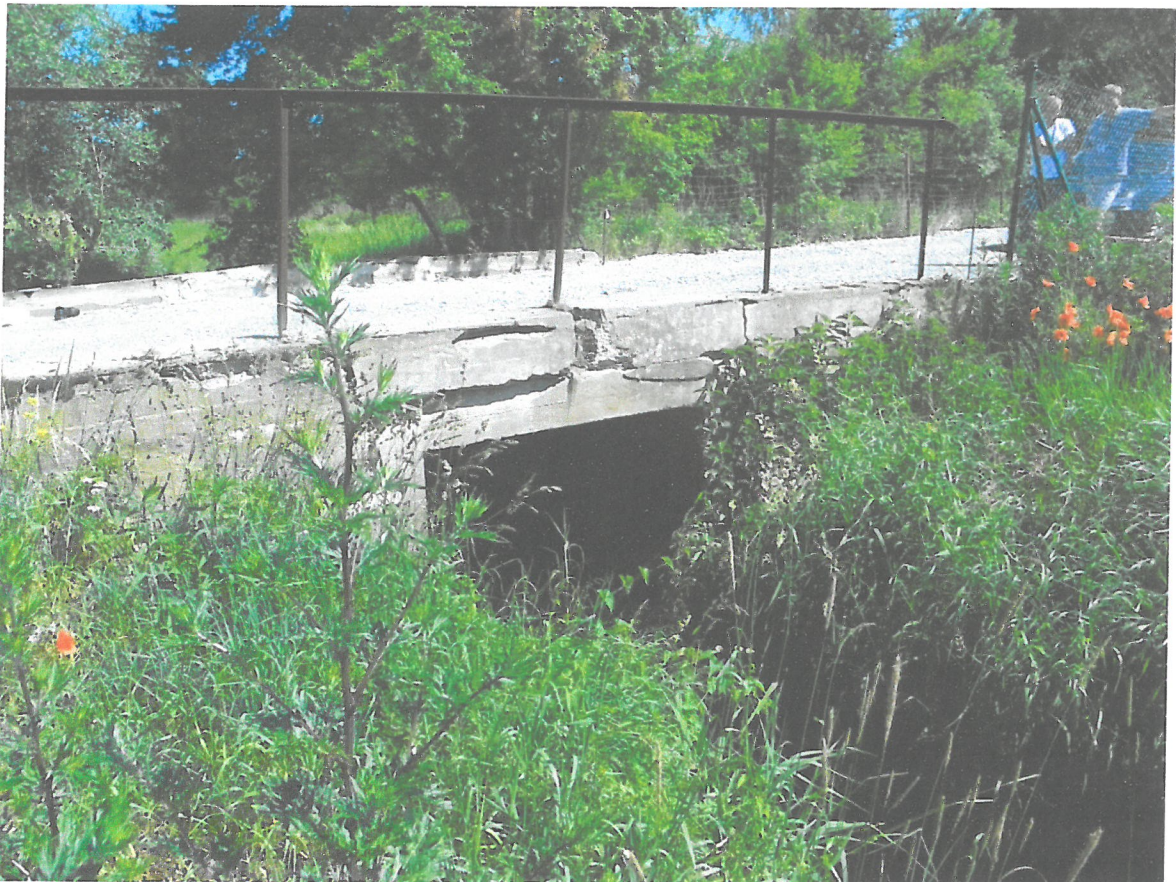
Oporęczowanie przepustu praktycznie nie istnieje gdyż od dolnej wody słupki zostały ścięte a od górnej wody pozostały słupki z kątowników 50/50 i pochwyty (rys. 1).

Rys. 1. Wlot przepustu od górnej wody
Widoczne ubytki i spękania belki podporęczowej. Brak wypełnienia oporęczowania

Należy jednak w trybie awaryjnym wykonać oporęczowanie obiektu na całej długości murków krawędziowych i wypełnić ubytki betonu w tych murkach oraz wykonać nawierzchnię bitumiczną na już przygotowanej podbudowie tłuczniowej.

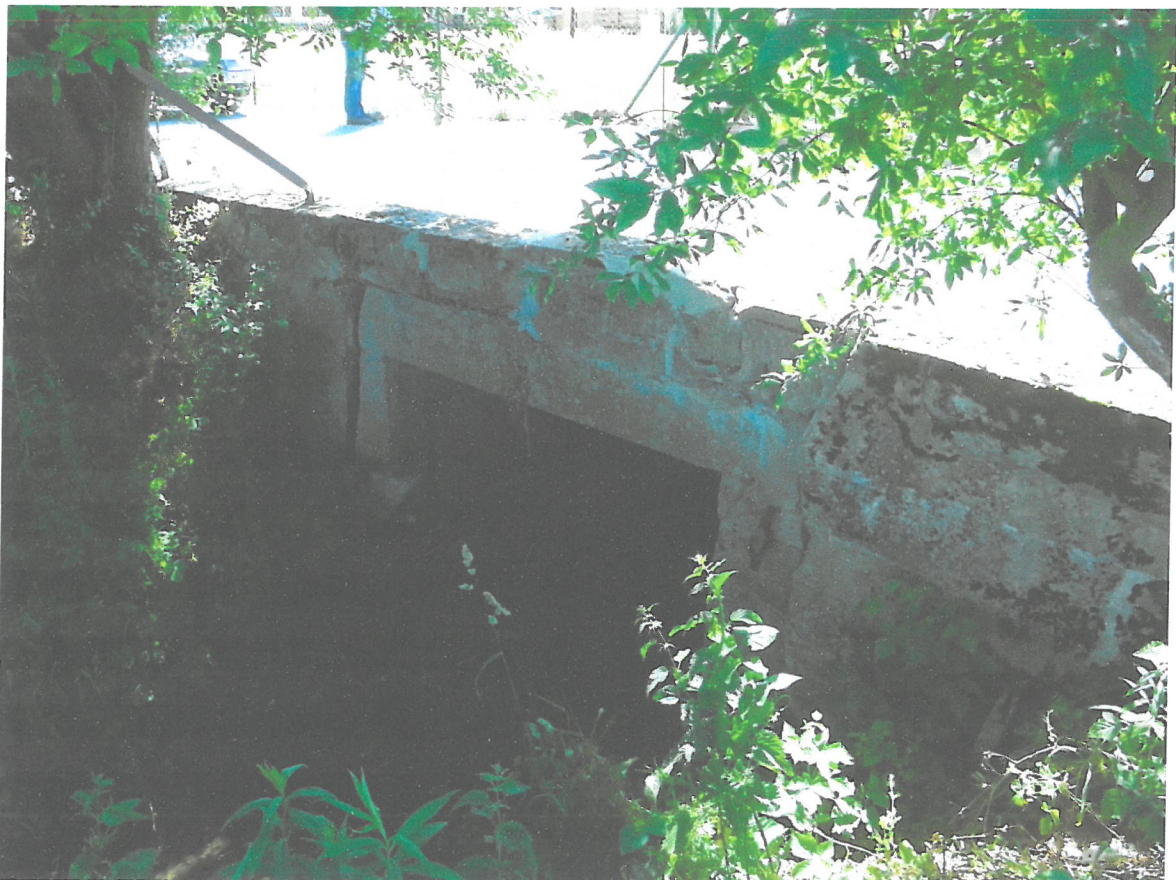
Rys.2. Wlot przepustu od dolnej wody.
Widoczna korozja betonu belki krawężnikowej i ubytki betonu.

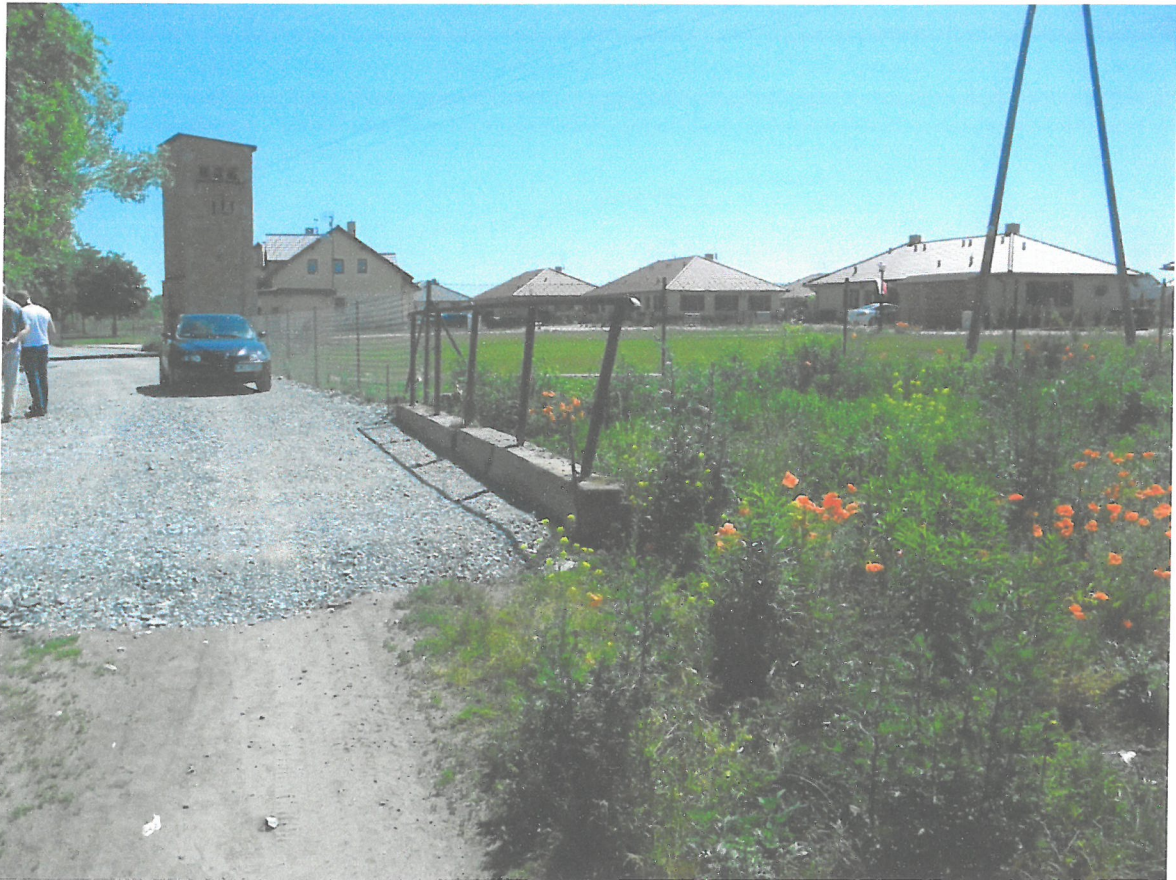
Rys. 3. Droga na przepuście w trakcie remontu.
Widoczne braki w wypełnieniu oporęczowania.

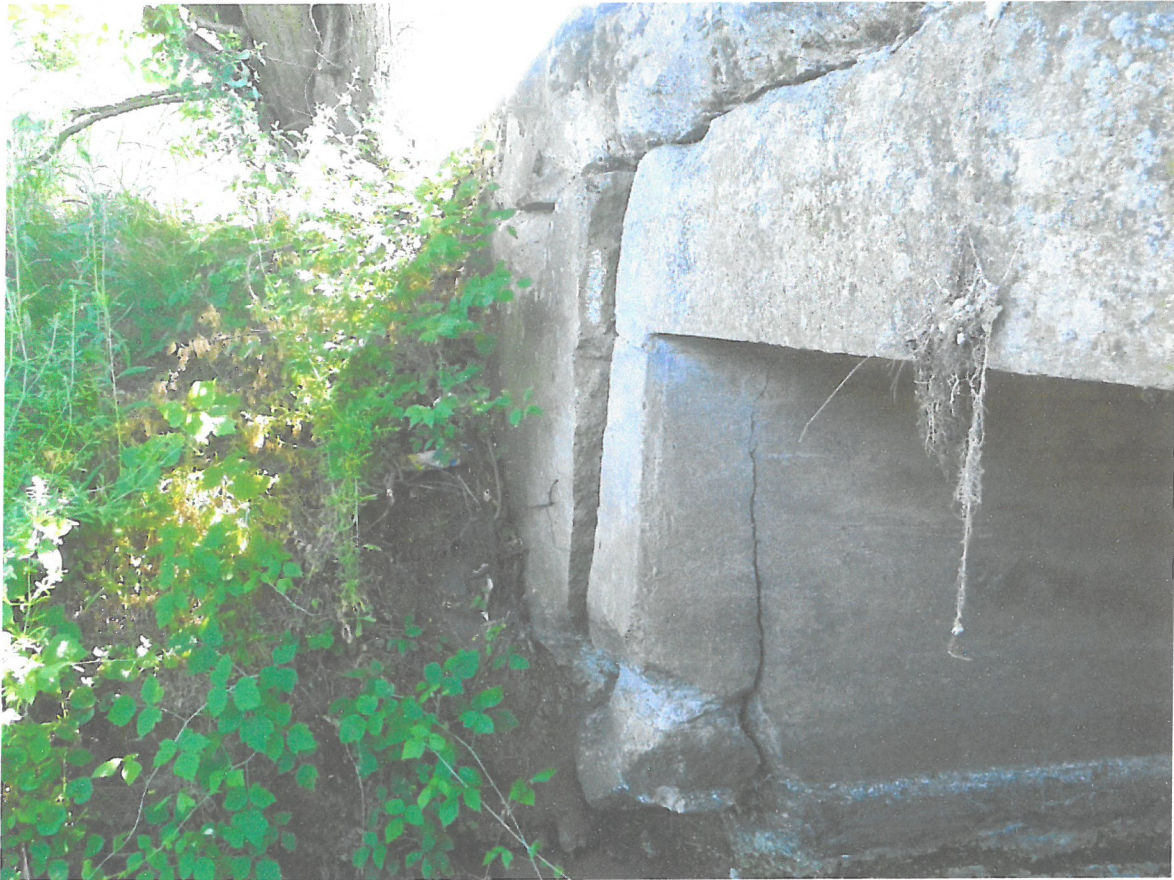
Rys. 5. Wlot przepustu od górnej wody.
Ubytki i spękania betonu w części wlotowej.

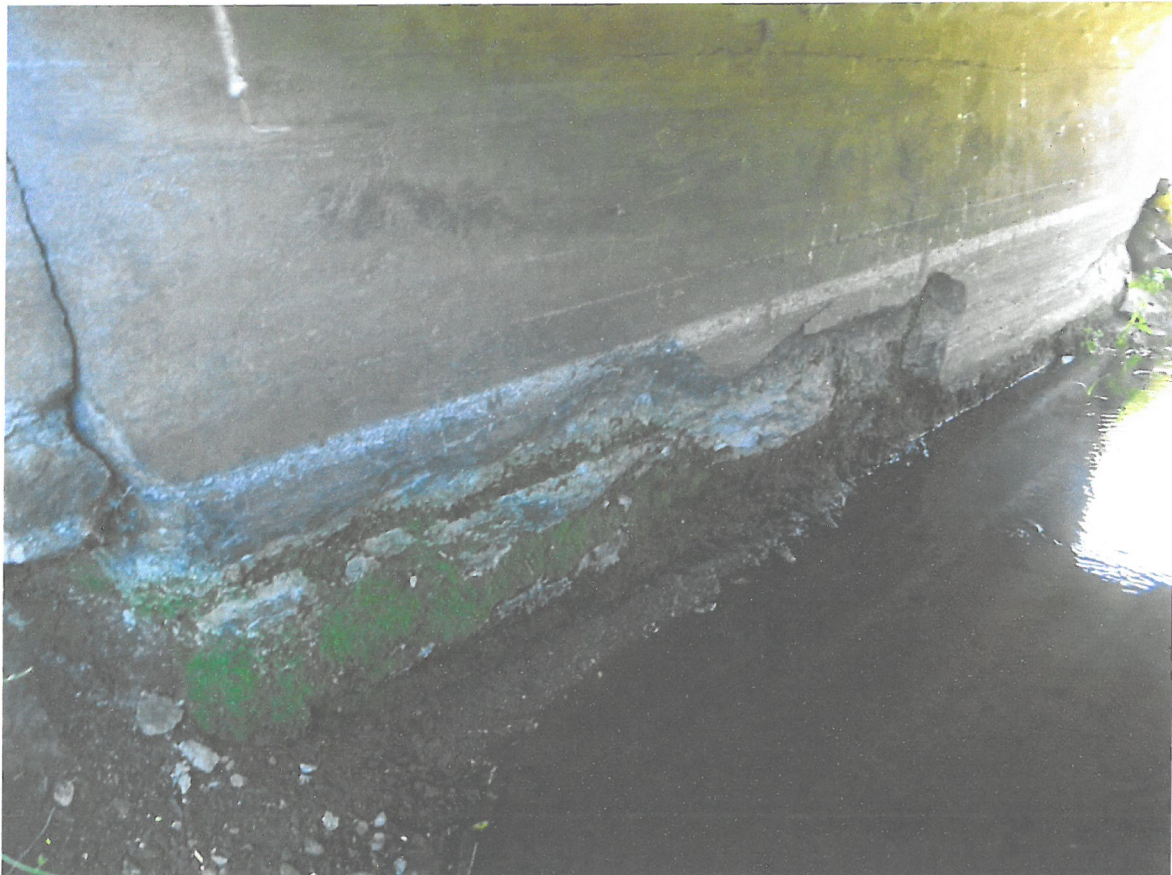
Podstawowy ustrój nośny jakim jest żelbetowa, jednonawowa rama pod względem nośności nie stwarza aktualnie zagrożeń dla ruchu na obiekcie. Nie stwierdzono deformacji i spękań w nogach ramy i płycie rygla w części środkowej ramy. Występują natomiast znaczne ubytki korozyjne betonu i pęknięcia części wlotowej od górnej wody (rys. 5) oraz głębokie ubytki betonu na poziomie zmiennego stanu wody w cieku w obu nogach ramy (rys. 6). Brak widocznych osiadań obiektu wskazuje na zadawalający stan posadowienia.

Betonowe skrzydło obiektu usytuowane równoległe do drogi w części lewobrzeżnej od górnej wody jest odspojone od ramy przyczółka i wychylone na zewnątrz o około 5 cm w górnej części (rys. 6). Występują liczne ubytki betonu w stykach i krawędziach poszczególnych elementów konstrukcji. Powoduje to woda opadowa wnikająca do konstrukcji i procesy zamarzania w okresie zimowym.

Powstałe na skutek procesów korozyjnych i braku bieżącego utrzymania ubytki betonu i deformacje skrzydeł a przede wszystkim głębokie wżery i ubytki betonu w nogach ramy konstrukcji (na poziomie wody) powodują, że procesy degradacyjne będą się nasilać aż do możliwej, niesygnalizowanej awarii konstrukcji.

Rys. 6. Lewobrzeżna, fundamentowa część przepustu.
Głębokie wżery korozyjne na poziomie zmiennych wód w betonie konstrukcji ramy.

- Wykonaniu betonowych opasek fundamentowych, ograniczających możliwość podmywania nóg ramy przepustu (wykonana z betonu B – 30)
- Uzupelnienie ubytków i spękań na zewnętrznych powierzchniach ramy i skrzydeł materiałami PCC
- Wykonanie na całej długości przepustu i szerokości (z przewieszeniem 25 cm za krawędź ramy) oraz na długości skrzydeł (z jednoczesnym ich skotwieniem) płyty zespalającą z betonu B – 30 zbrojoną siatką $\Phi 12.20/20$ cm
- Wykonanie izolacji z papy zgrzewalnej 0.5 cm na górnej powierzchni płyty zespalającej (rys. 9)
- Wykonanie nawierzchni z betonu asfaltowego
