**Orzeczenie techniczne o stanie technicznym**  
dachu budynku mieszkalno -usługowego przy ul.Wrocławskiej  
50/52 w Ratowicach ,  
gmina Czernica,  
działka nr 285/6 obręb Ratowice

Inwestor: Gmina Czernica  
ul.Kolejowa 3  
55-003 Czernica

Opracowanie : Małgorzata Ewiak „EM”  
ul.Komuny Paryskiej 59/lok.1b  
50-452 Wrocław

Wrocław, Wrzesień 2018

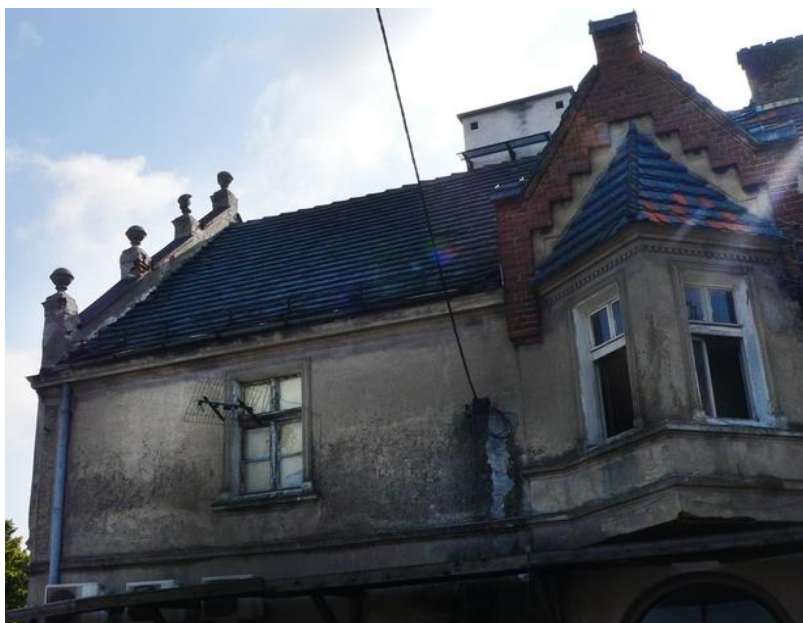
Fot. 2 Uszkodzone zdobienia grzebieni attyk

Należy usunąć starą zaprawę, oczyścić i zgruntować w miejscach wmurowań nowych gąsiorów na szczytach sterczyn i krenelaży. Montaż w miejscu ubytku na pełną zaprawę nowych gąsiorów i dachówek nawiązujących kolorystycznie i wymiarowo do istniejących oryginalnych.

Wykonać spoinowanie i reprofilację murów oraz hydrofobizację. Elementy zdobne attyk – kule na słupkach oczyścić, ubytki uzupełnić zaprawą Stuccoco Guss SG 87 lub wykonać nowe odlewy i zamocować.

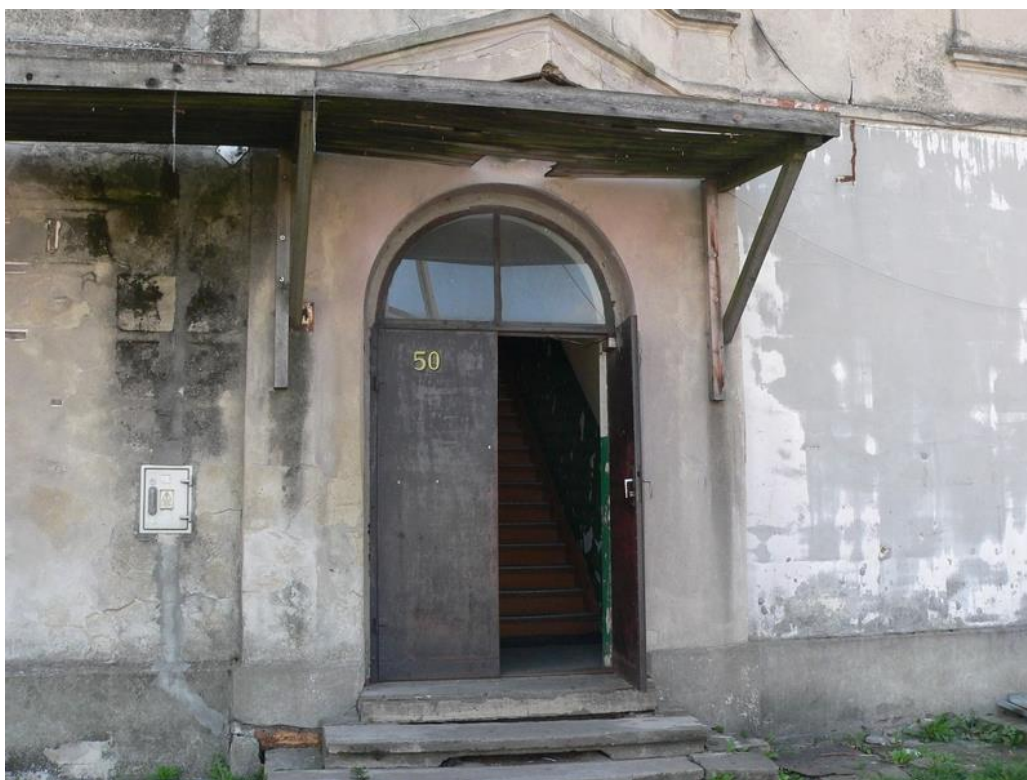
Fot. 4 Tymczasowe zadaszenie nad ciągami pieszych przy budynku

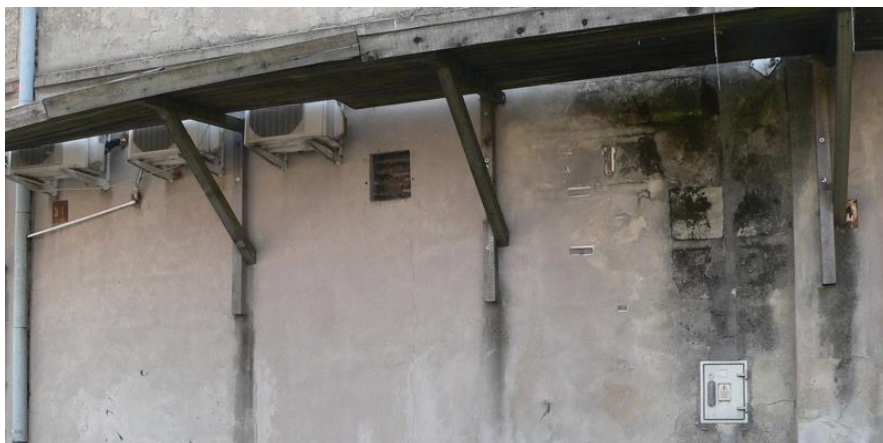
Z uwagi na zły stan pokrycia dachowego i ryzyko spadnięcia dachówek z dachu zabezpieczono fragmentarycznie ciągi piesze poprzez wykonanie drewnianych zadaszeń wzdłuż ścian budynku. Obecnie zadaszenia **w stanie złym** ( fot.5, 22.)

Fot. 5 Tymczasowe zadaszenie nad ciągami pieszych przy budynku

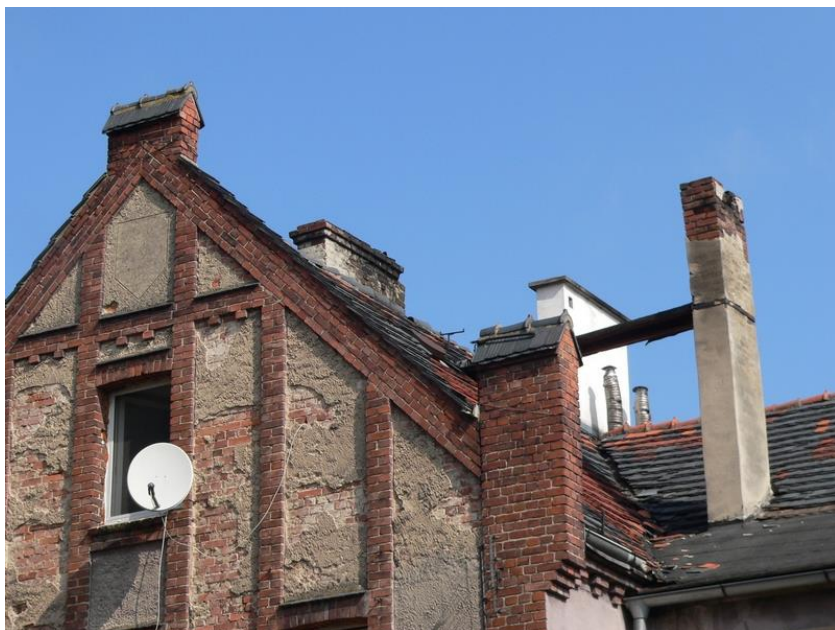
Fot. 8 Widok części papowej połaci , uszkodzona korona komina

Uszkodzone korony kominów ponad dachem należy rozebrać ,z rozbiórką należy zejść 3 warstwy cegieł poniżej połaci dachowej ,w poziomie strychu.

Wykonać na budowie zbrojone czapki kominowe z kapinosem.

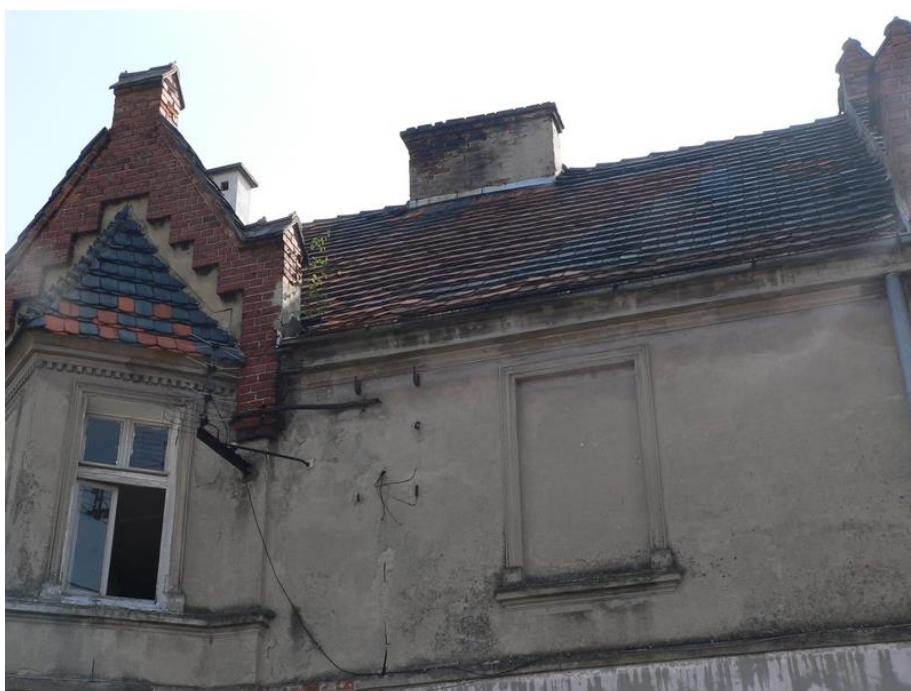
Fot. 10 Uszkodzenia korony komina w połaci od strony wejścia do budynku ul.Wrocławska 50

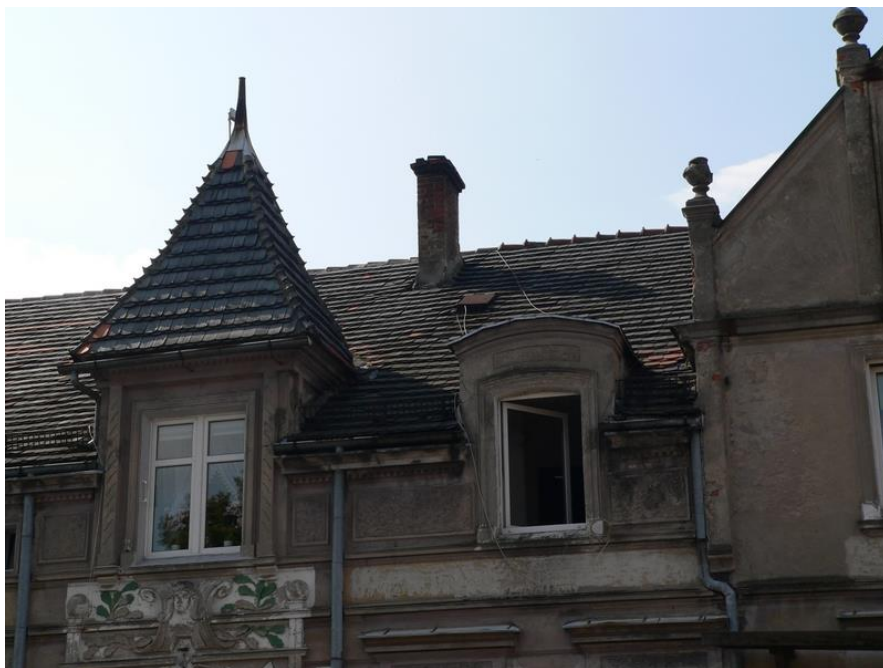
Fot. 13 Wieża bez obróbki wieńczącej, lukarna ,widok na uszkodzony komin

Demontaż i wykonanie prac konserwacyjnych ozdobnych elementów metalowych - szczytowy element ozdobny wieżyczki. Element ten należy poddać renowacji lub rekonstrukcji, zabezpieczyć antykorozyjnie oraz właściwie zamontować.

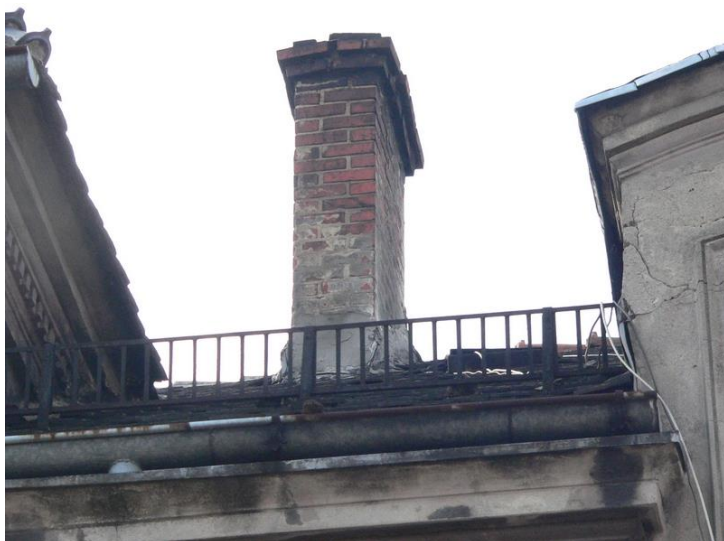
Ściany kominów ponad dachem –widoczne spękania, cegła miejscami zlasowana, odpadający, spękany tynk (fot. 21,23,27,42,59)- **stan zły**

Fot. 21 Połać od frontu -uszkodzona korona komina

Murować warstwami z zachowaniem prawidłowego wiązania i grubości spoin (w poziomie i pionie) ,zachowując historyczny kształt i gabaryty.

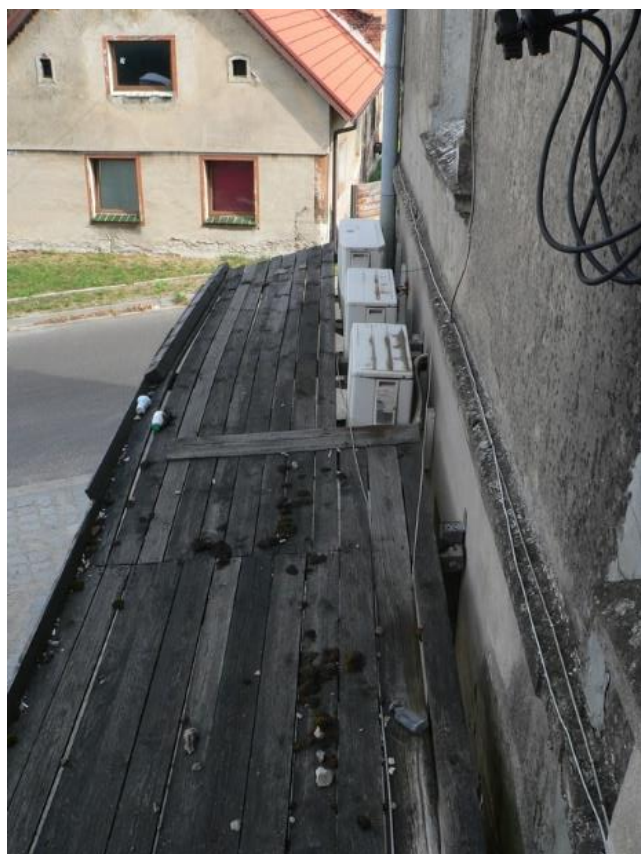
Fot. 22 Daszek zabezpieczający

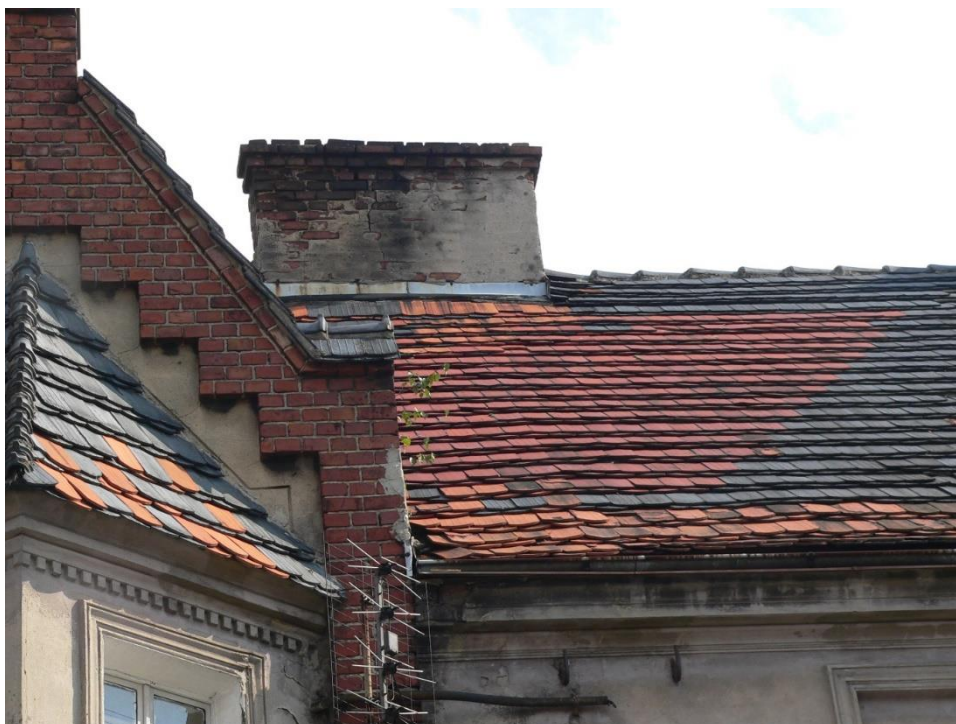
Fot. 23 Połąc skrzydła od ul. Wrocławskiej 50 – komin z uszkodzeniami

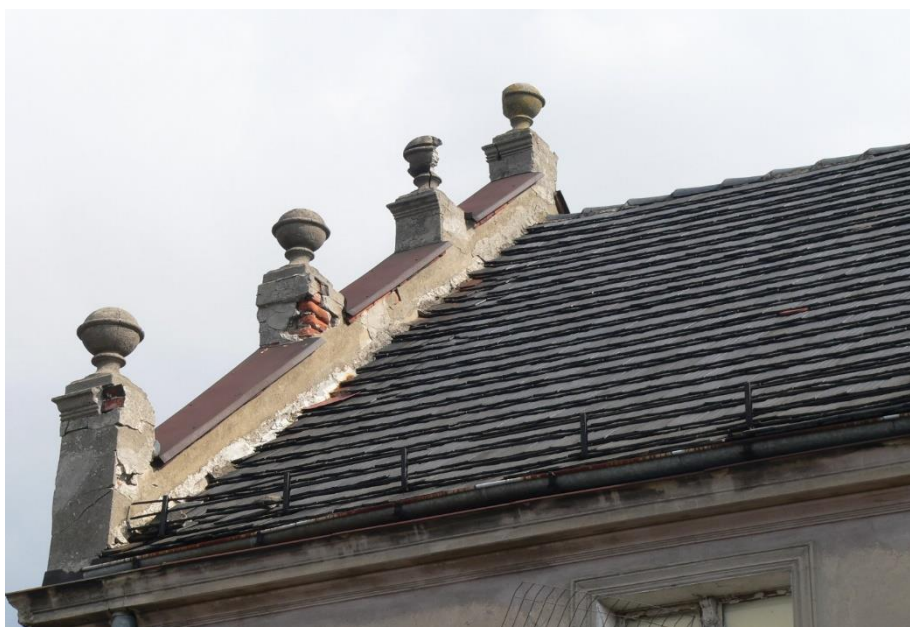
Obróbki blacharskie – ocynkowane ,wykazują znaczny stopień korozji - **stan zły**

fot. 24 Attyka – zdobienia ,skorodowane obróbki

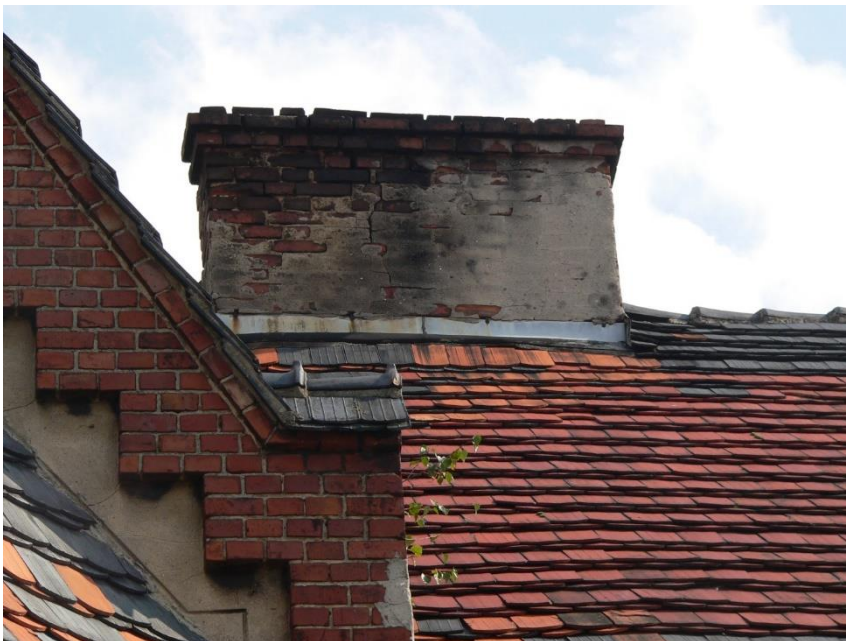
Fot. 27 Komin uszkodzenia

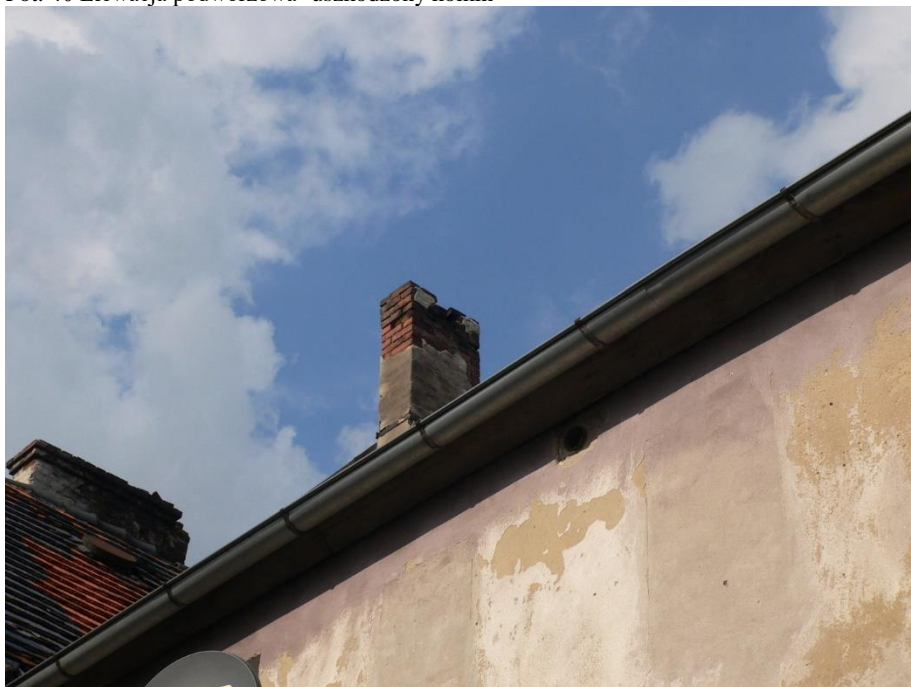
Fot. 40 Elewacja podwórzowa -uszkodzony komin

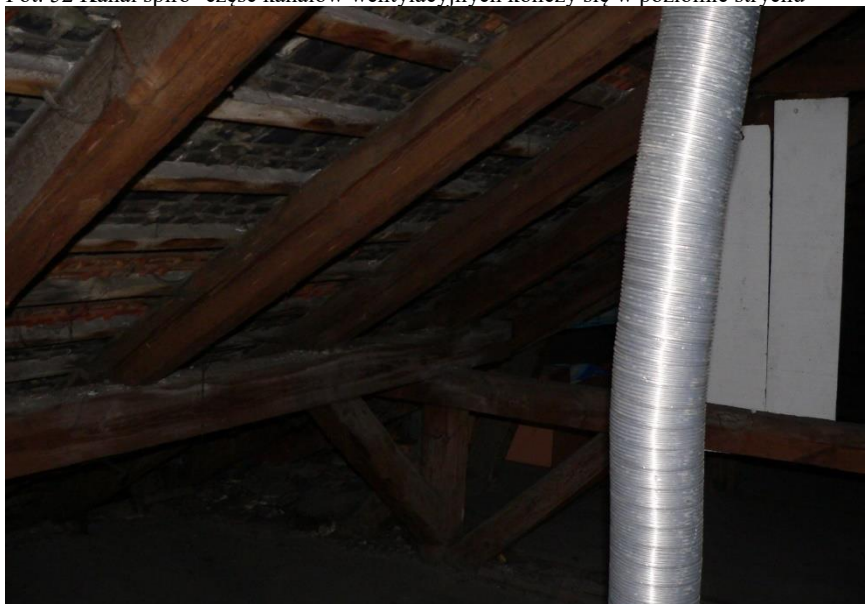
Fot. 52 Kanał spiro- część kanałów wentylacyjnych kończy się w poziomie strychu

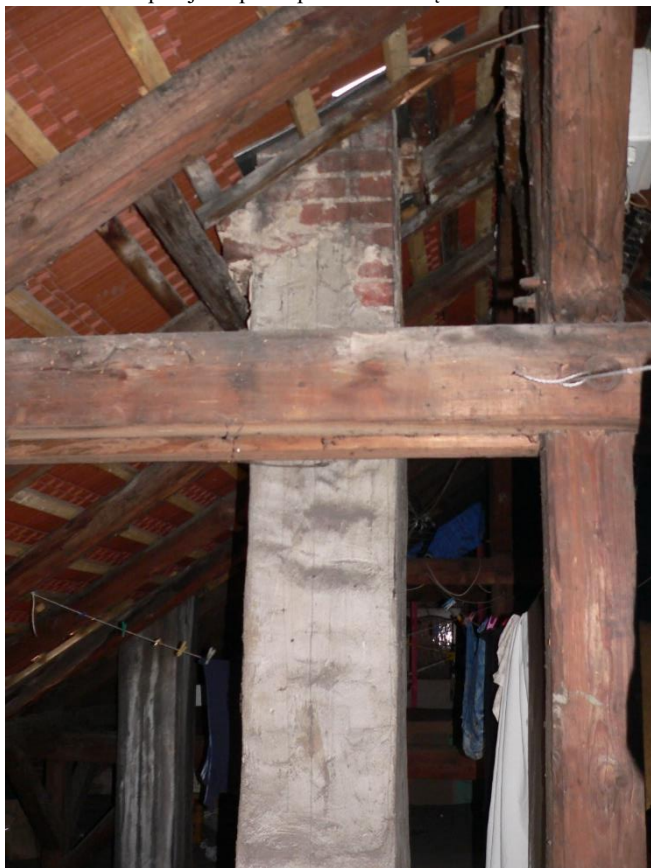
Fot.59 Komin-przejsie przez poac dachow

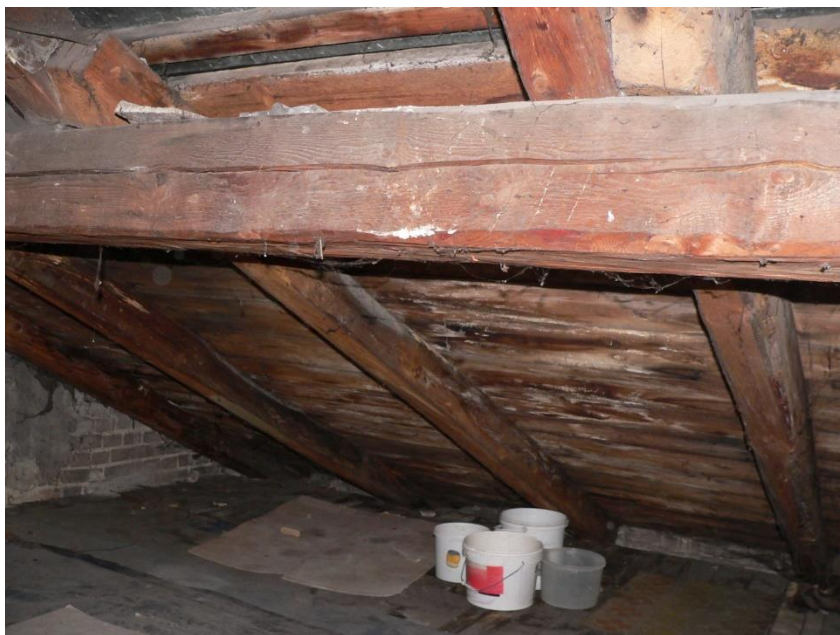
Fot. 64 Widoczne zacieki na deskach i krokwiach

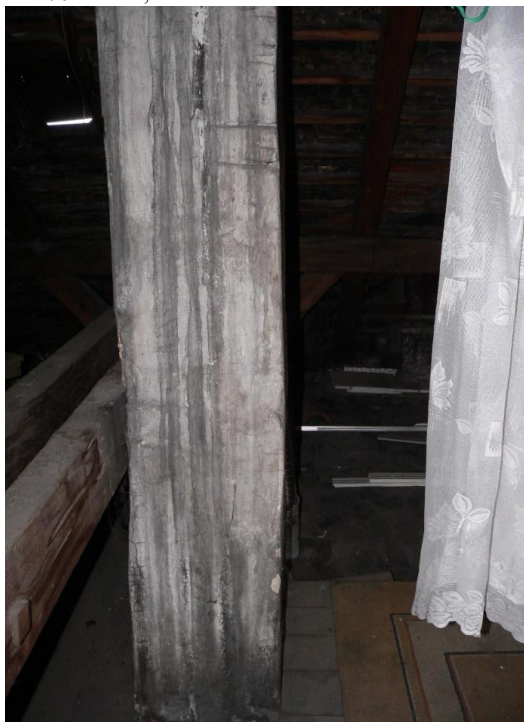
Fot. 70 Komin, zacieki na ścianach

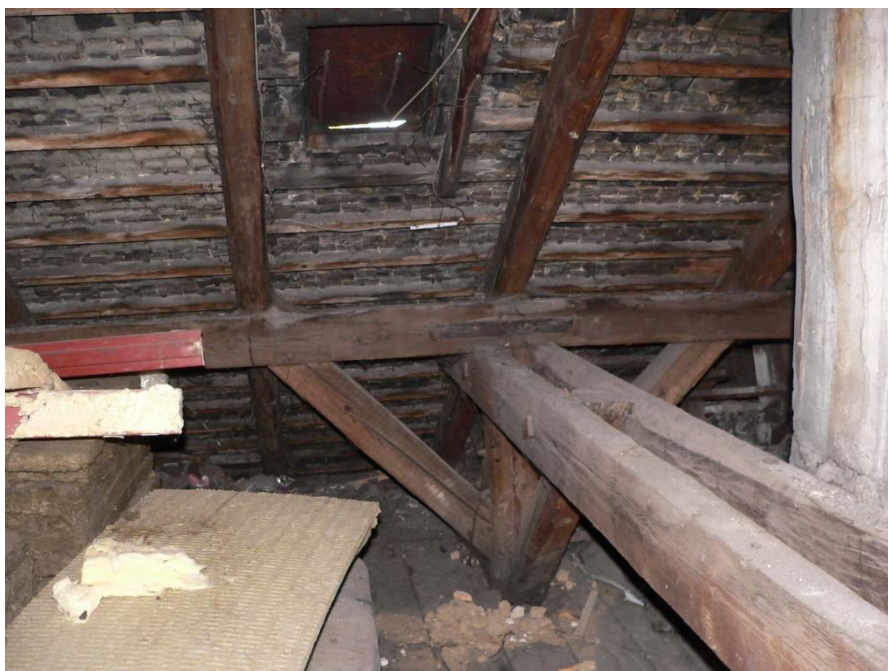
Wyłazy dachowe –oszkłone ,z kolnierzem z blachy ocynkowanej , brak szczelności kolnierzy wyłazów z pokryciem dachowym- **stan średni /zły**

Fot. 71 Okienko wyłazowe- prześwity , brak szczelności

Montaż obróbek blacharskich , orynnowania ,mocowań ław kominiarskich ,płotków przeciwśniegowych,wyłazów dachowych systemowych do pomieszczeń nieogrzewanych.

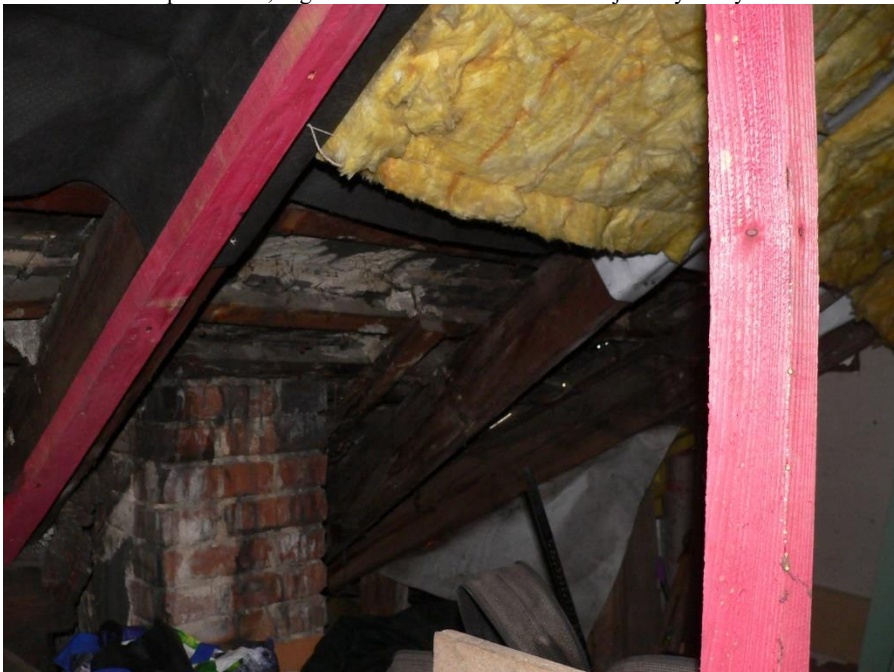
Belki koszowe – 20cmx18cm – w wyniku oględzin stwierdzono korozję biologiczną w koszach dachowych połącz dachowa podwórzowa i kosz łączących połącz główną frontową z połącz dachową skrzydła budynku od wejścia do biblioteki.

Fot. 72 Połączenie od podwórza, fragment komina i krokwi koszowej do wymiany

Wymienić elementy konstrukcji nienadające się do naprawy -dokładna ilość do oszacowania po zdjęciu dachówki.

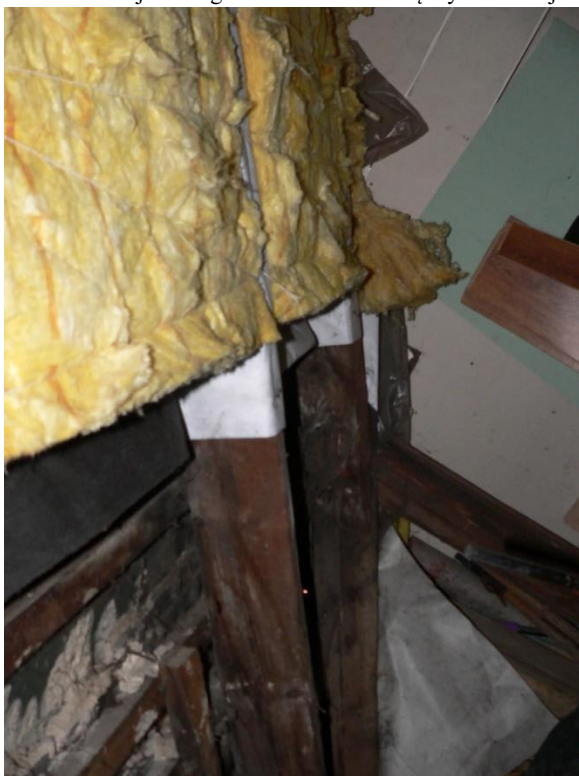
Fot. 74 Korozja biologiczna elementów więźby dachowej

Wzmocnienie zniszczonych i przegniłych elementów więźby wykonać przez zastosowanie nakładek bocznych o wysokości równej wysokości wzmacnianego elementu i szerokości równej szerokości wzmacnianego elementu.

W przypadku stwierdzenia znacznego zniszczenia elementu tzn, gdzie drewno skorodowane jest do głębokości ok. 5 cm, należy wyciąć i dokonać reperacji przez tzw. flekowanie, zachowując oryginalne przekroje elementów więźby.

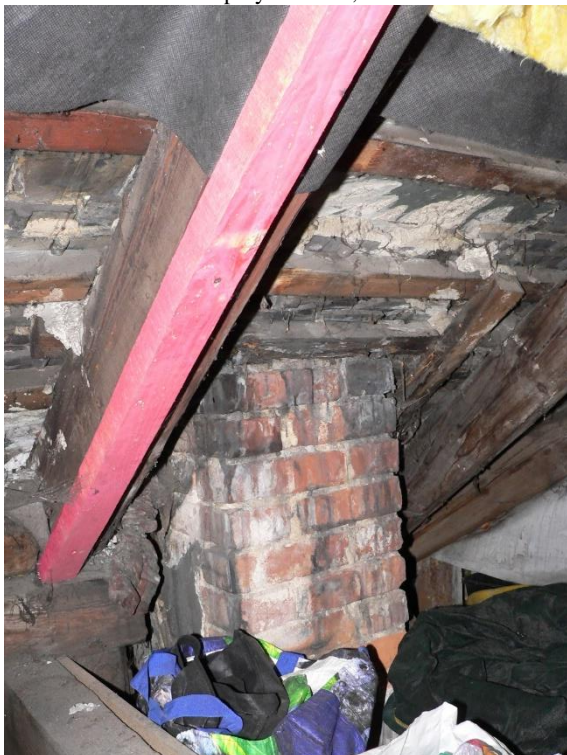
Fot. 75 Nowa krokiew przy kominie, w tle krokiew koszowa do wymiany

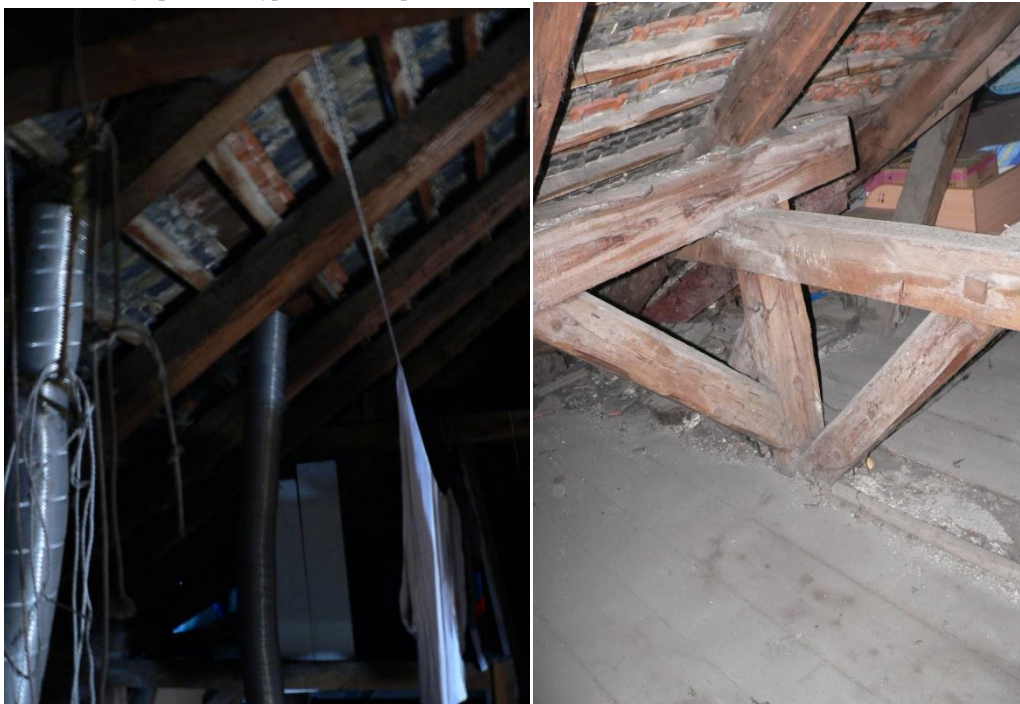
Fot. 79 Kanały spiro bez wyprowadzenia ponad dach Fot. 80 Wieżba dachowa
