# **RAPORT Z PRZEPROWADZONYCH BADAŃ LOKALIZACJI NIESZCZELNOŚCI INSTALACJI**

Niniejsze opracowanie zostało wykonane na zlecenie Zakład Gospodarki Komunalnej w Czernicy, w związku ze stwierdzonym wyciekami ścieków z rurociągu kanalizacji tłocznej w miejscowości Dobrzykowice przy ul. Składowej.

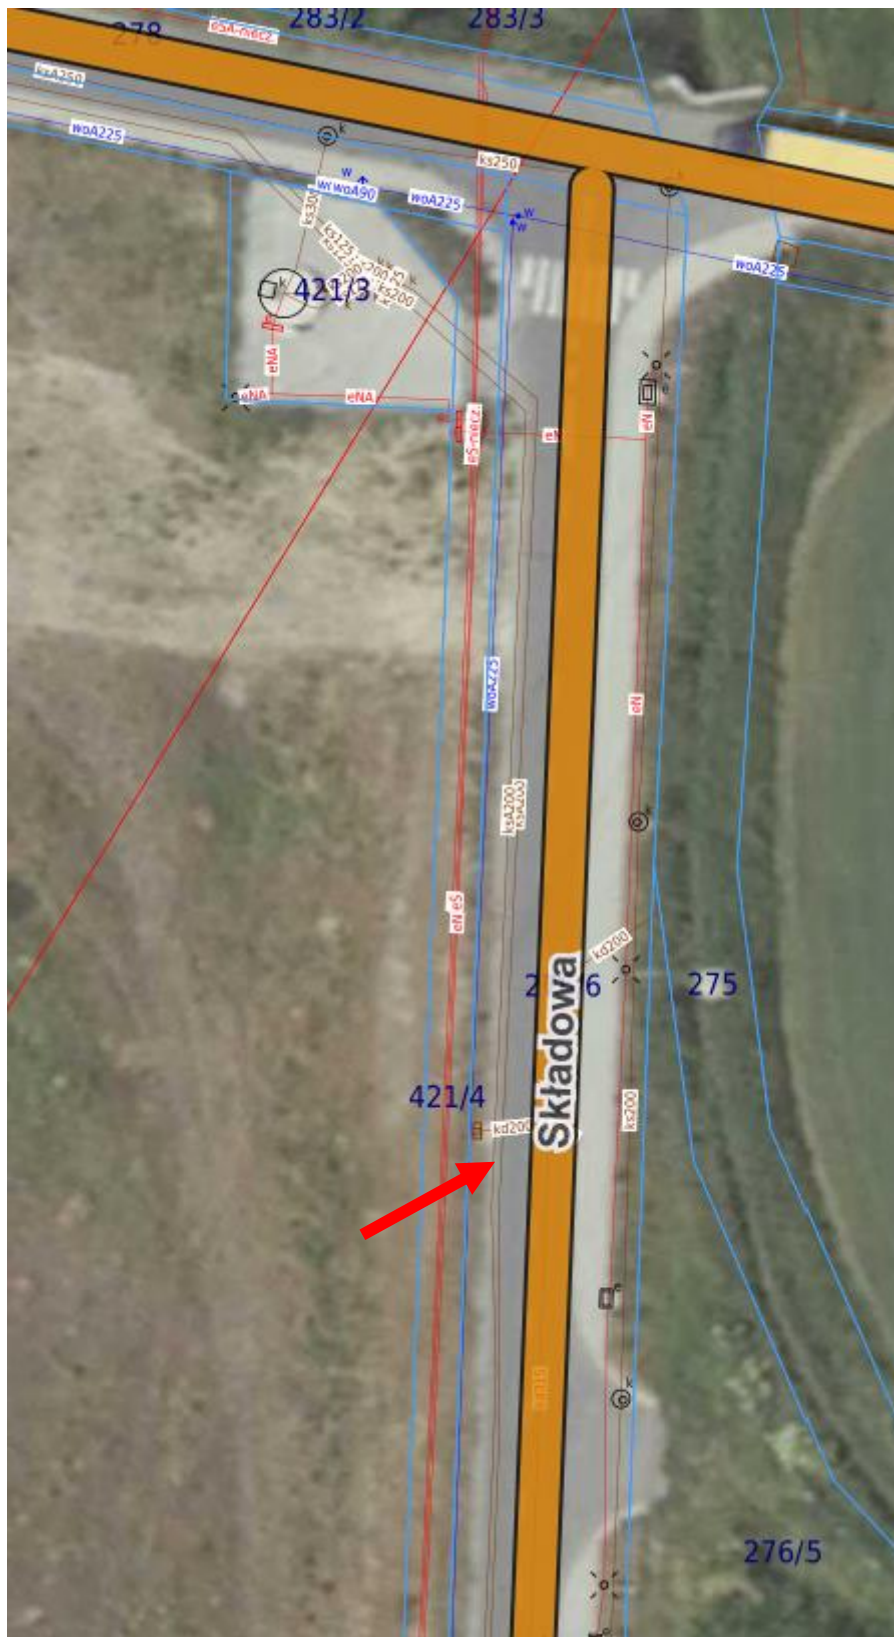
Mapa z naniesioną lokalizacją stwierdzonej nieprawidłowości

Przeprowadzone kamerowanie wykazało uszkodzenie rurociągu tłoczego na zgrzewie rur. Zlokalizowane miejsce, zostało dodatkowo punktowo precyzyjnie wskazane przy użyciu lokalizatora infrastruktury podziemnej. Przeprowadzona radiowa lokalizacja infrastruktury podziemnej wykazała, że rurociąg zlokalizowany jest na ~ 1,3 m głębokości. Miejsce zostało oznaczone przy użyciu sprayu geodezyjnego.

- 1) Wykonanie odkrywki w obszarze wytypowanym przez sprzęt pomiarowy.

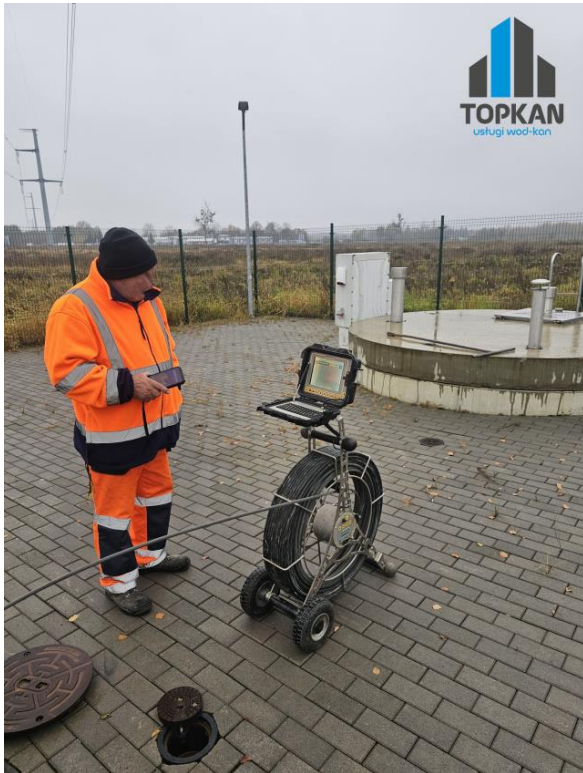
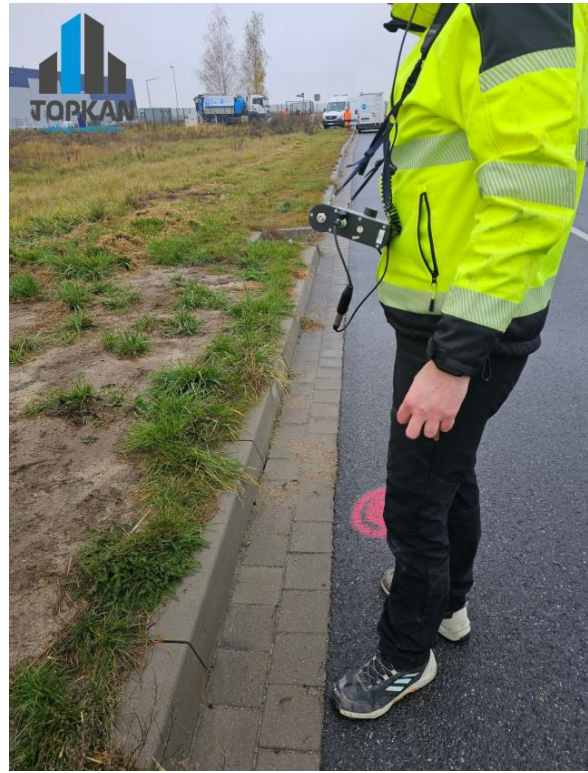
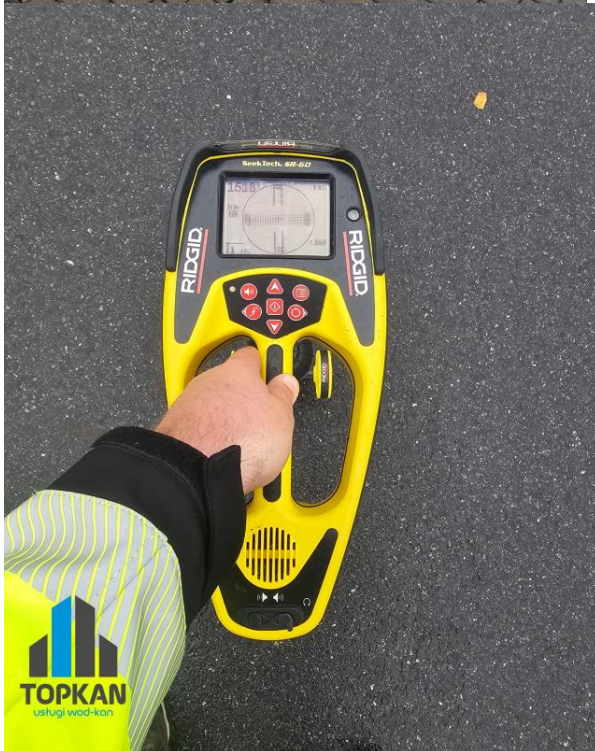
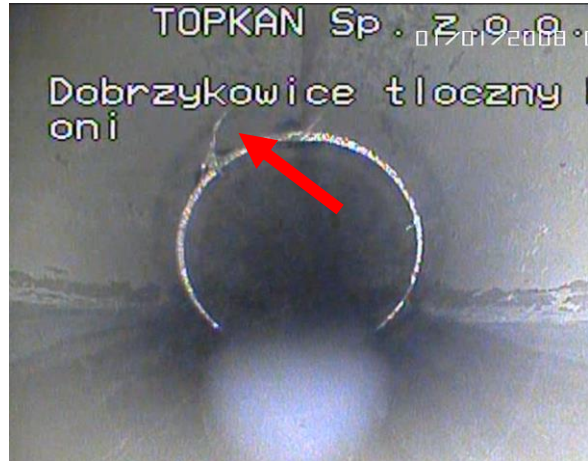
Zdjęcia 1,2,3,4 – dokumentacja fotograficzna z przebiegu realizacji prac
