## **Ekspertyza dendrologiczna Ekspertyza z zastosowaniem metody obciążeniowej i badanie tomografem dźwiękowym**

Przedmiot opracowania:  
Kasztanowiec biały (*Aesculus hippocastanum* L.)  
Ratowice przy posesji nr 50, Wrocław

styczeń / luty 2025

Autor opracowania: EKO-TREK Jerzy Stolarczyk

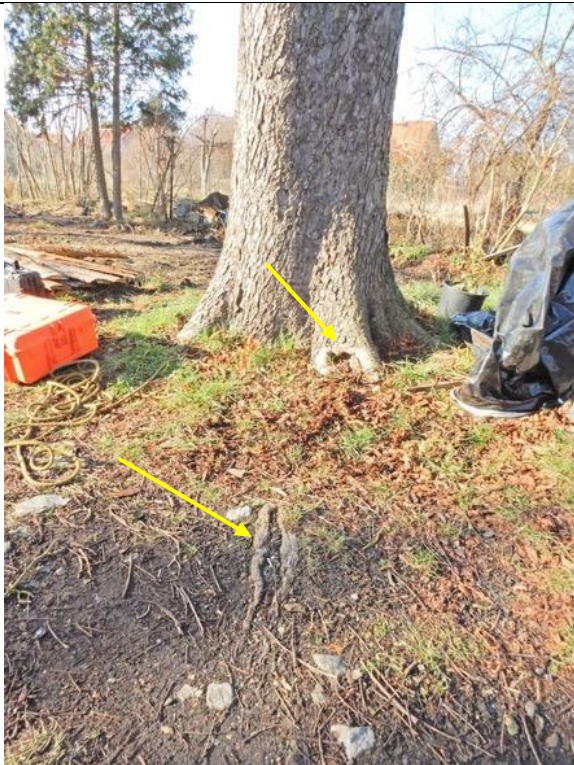
| <b>Ocena i opis stanu zdrowotnego drzewa</b> | <p>W badaniu sondą stwierdzono miejscowy rozkład w systemie korzeniowym od strony S, W i N. W drodze dojazdowej widoczny uszkodzony mechanicznie korzeń z martwicami. Szyja korzeniowa wyraźnie nadsypana szczególnie od strony SW, gdzie były prowadzone prace ziemne. Po wykonaniu odkrywki jednego z korzeni stwierdzono mechaniczne uszkodzenia wypłaconych korzeni (fot. 1.4.). Od strony E uszkodzenie lokalne, mechaniczne nabiegu korzeniowego z martwicą.</p> <p>Od strony S rana z martwicą i kalusem po dawnym uszkodzeniu mechanicznym pnia, z obecnym kalusem i pędami regeneracyjnymi. Martwica na styku z gruntem z oznakami niewielkiego rozkładu, niewielka ilość murszu z odchodami owadów saproksylicznych. Osłuchowo wewnątrz pnia (również za martwicą) bez rozkładu, co potwierdziło badanie tomografem.</p> <p>Pień z niewielkim odchyleniem o ok. 10°. Od strony SW wbite w pień metalowe elementy (gwoździe). Główne rozwidlenie na wys. ok. 3,2m, pień rozwidla się na równorzędne przewodniki. W rozwidleniu zakorek – bez rozkładu w badaniu sondą.</p> <p>Korona podkrzesana, redukowana (w miejscach redukcji ubytki i martwice). W dole tworzy się korona wtórna. Susz gałęziowy i konarowy ok 15%.</p> |

| <i>Fot. 1.1. Kasztanowiec biały nr 1, Ratowice przy posesji nr 50. Widok całego drzewa.</i> | <i>Fot. 1.2. Kasztanowiec biały nr 1, Ratowice przy posesji nr 50. Uszkodzenia korzeni i nabiegu korzeniowego od strony drogi dojazdowej.</i> |

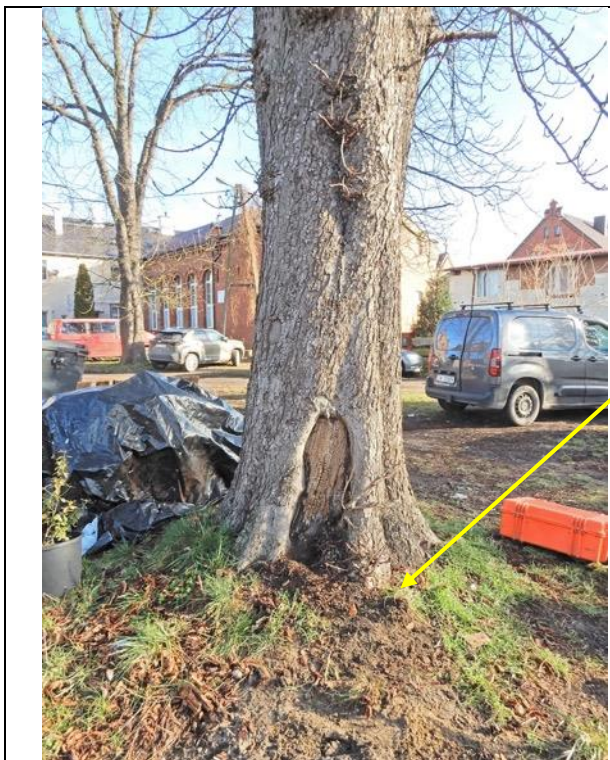
Fot. 1.3. Kasztanowiec biały nr 1, Ratowice przy posesji nr 50. Uszkodzenie pnia i odziomka od strony SW.

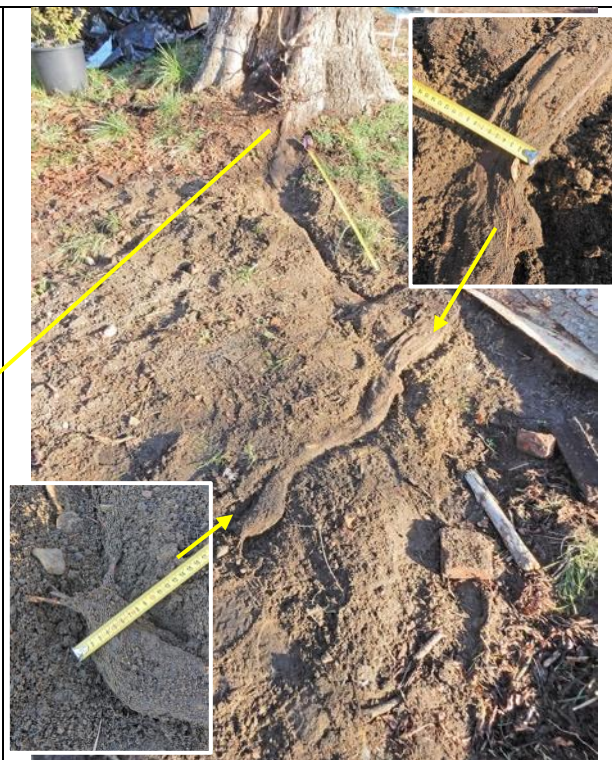
Fot. 1.4. Kasztanowiec biały nr 1, Ratowice przy posesji nr 50. Odslonięty uszkodzony mechanicznie nabieg i korzeń. W ramach pokazano zbliżenia uszkodzeń oraz ich wymiary.

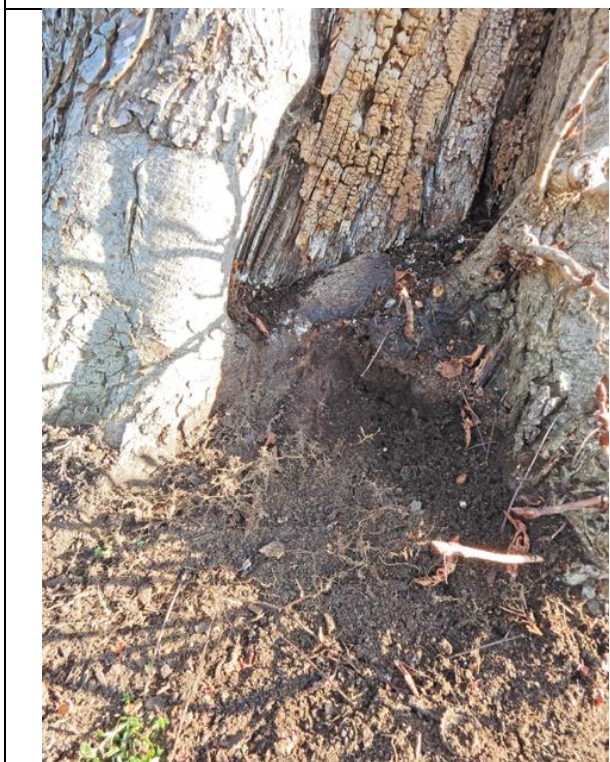
Fot. 1.5. Kasztanowiec biały nr 1, Ratowice przy posesji nr 50. Korzenie przybyszowe powstałe w wyniku nadsypania szyi korzeniowej. Mursz wysypujący się z miejsca uszkodzenia.

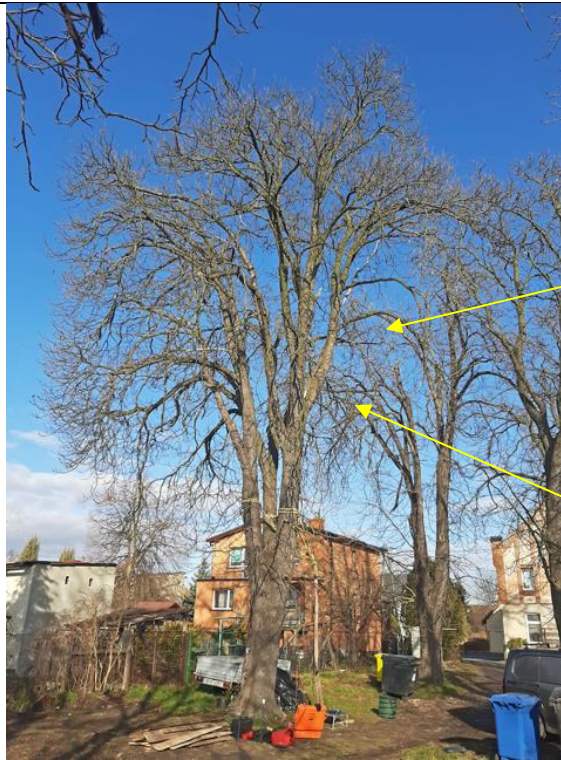
Fot. 1.7. Kasztanowiec biały nr 1, Ratowice przy posesji nr 50. Susz w koronie drzewa.

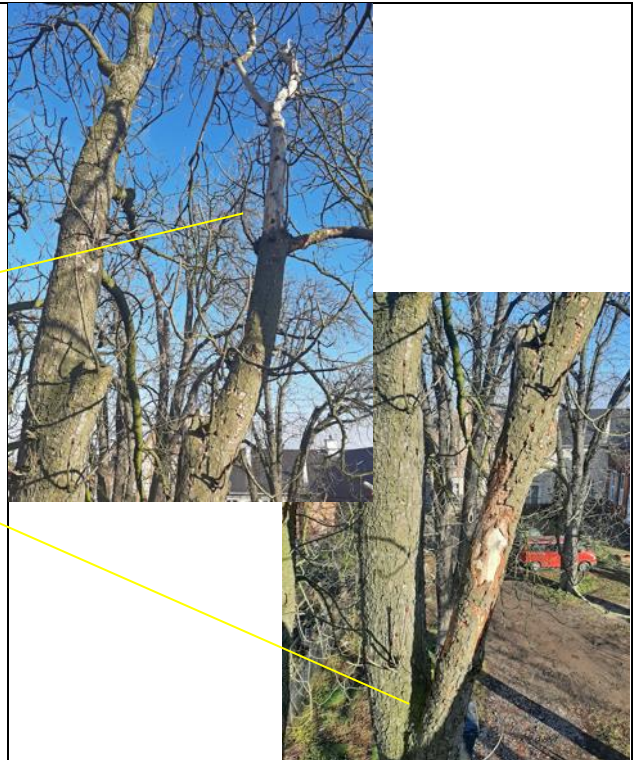
Fot. 1.8. Kasztanowiec biały nr 1, Ratowice przy posesji nr 50. Zbliżenie suszu, na dolnym zdjęciu ślady kucia dzięcioła.

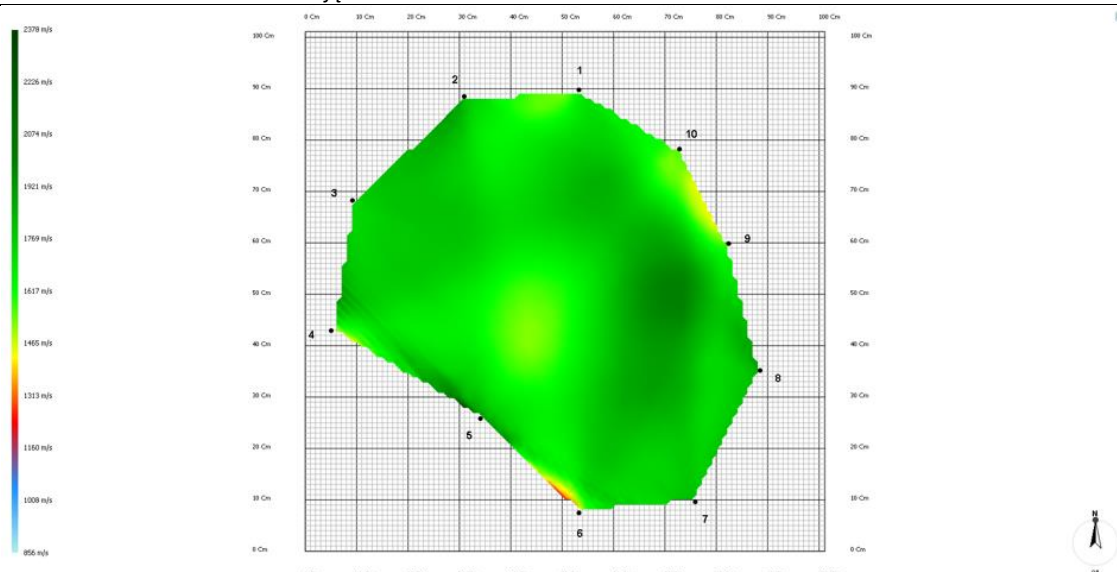
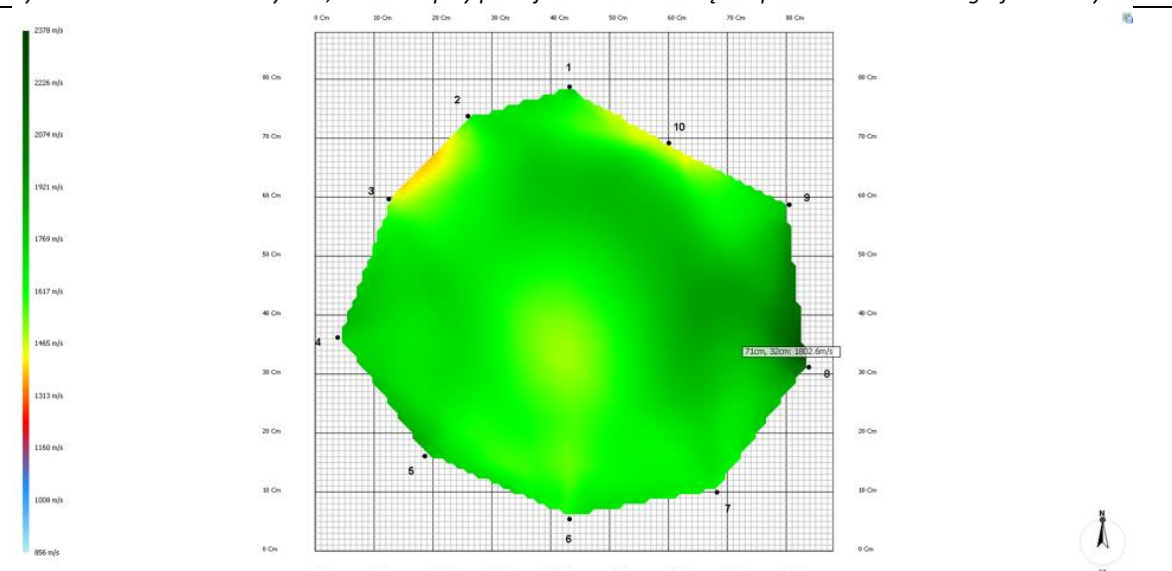
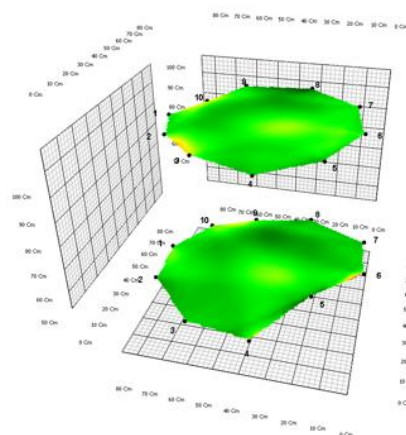
Rys. 1.2. Kasztanowiec biały nr 1, Ratowice przy posesji nr 50. Obraz wnętrza pnia w badaniu tomografem na wys. 42cm.

Rys. 1.3. Kasztanowiec biały nr 1, Ratowice przy posesji nr 50. Obraz wnętrza pnia w badaniu tomografem na wys. 105 cm.

Rys. 1.4. Kasztanowiec biały nr 1, Ratowice przy posesji nr 50. Obraz wnętrza pnia na dwóch poziomach.

Badanie wykonano na wysokościach 42cm oraz 105 cm na pniu, a więc w obrębie uszkodzenia odziomka oraz powyżej uszkodzenia. Badanie nie wykazało zmian w strukturze drewna.

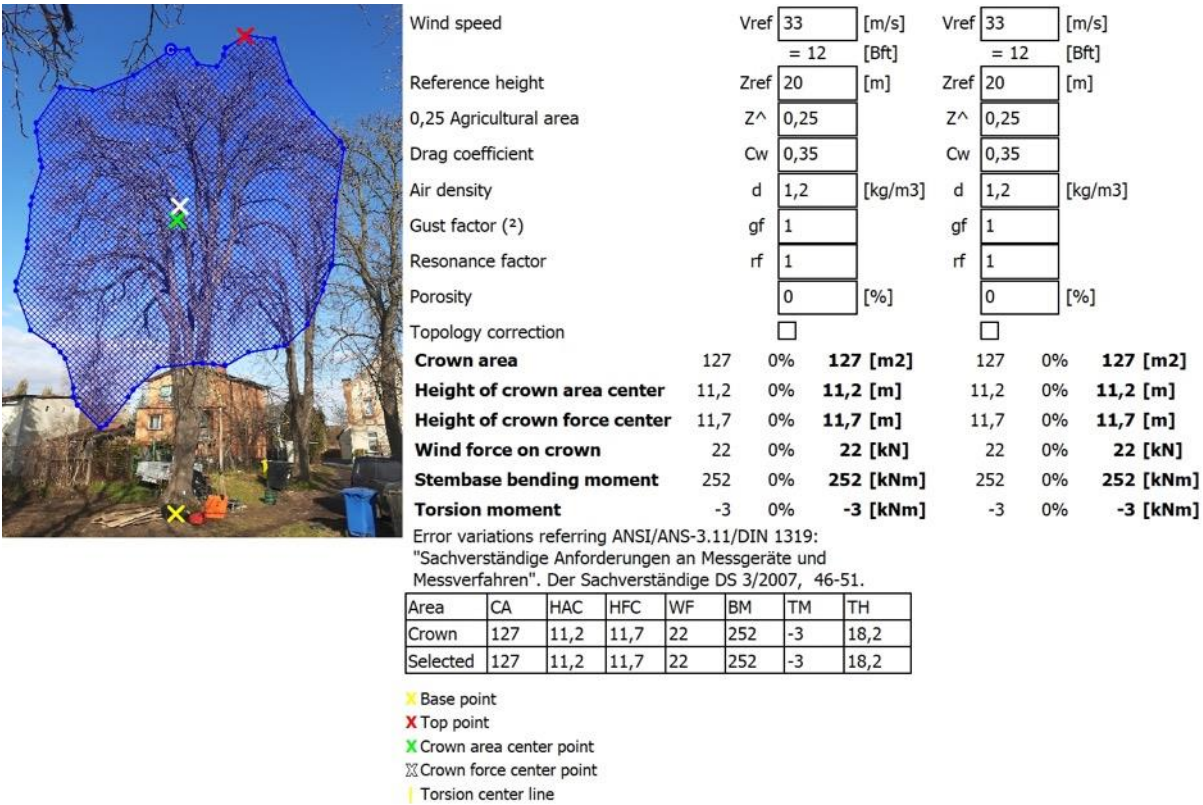
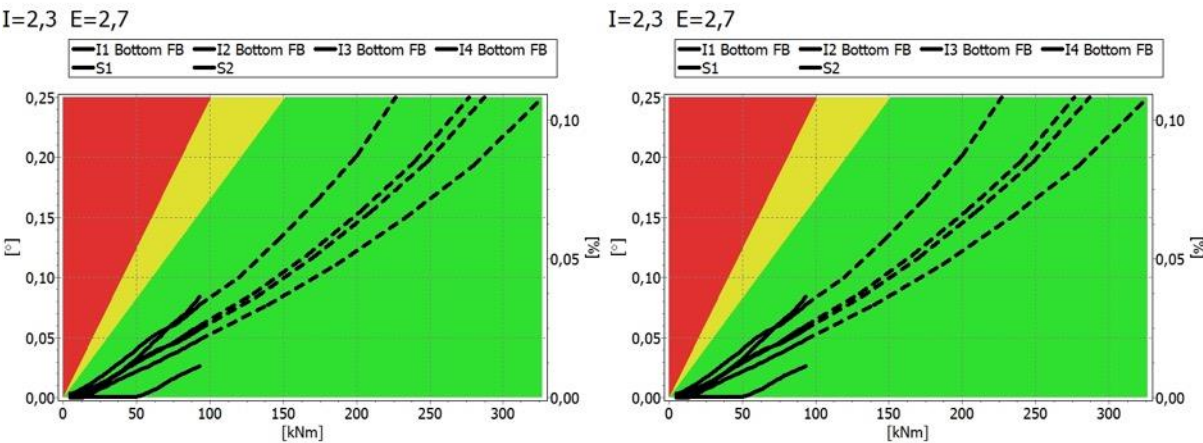
Rys. 1.7. Kasztanowiec biały nr 1, Ratowice przy posesji nr 50. Raport z próby obciążeniowej.

- Współczynniki bezpieczeństwa dla inklinometrów świadczą o **wystarczającej stabilności drzewa w gruncie: SF na poziomie 230% (przy zalecany w modelu minimum 150%).**
- Współczynnik bezpieczeństwa elastometrów uzyskał wartości **270%** przy zalecanych minimum 150%, **co oznacza wystarczającą odporność na złamanie pnia w badanym odcinku.**

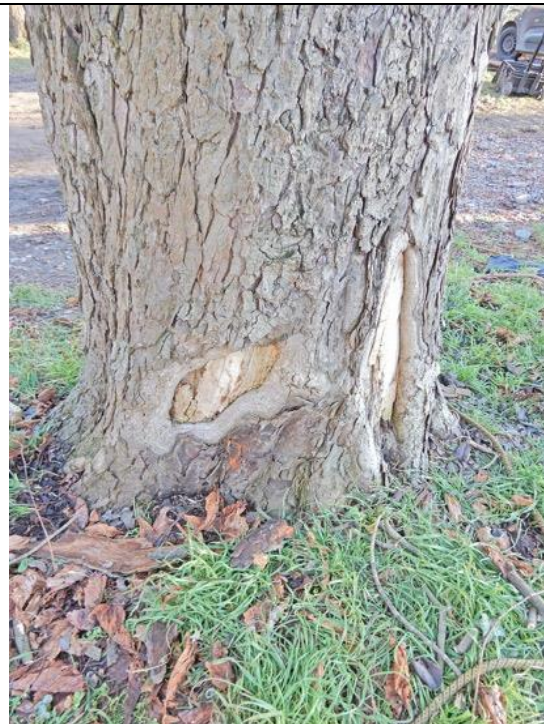
*Fot. 2.2. Kasztanowiec biały nr 2, Ratowice przy posesji nr 50. Uszkodzenia z martwicami pnia w odziomku.*

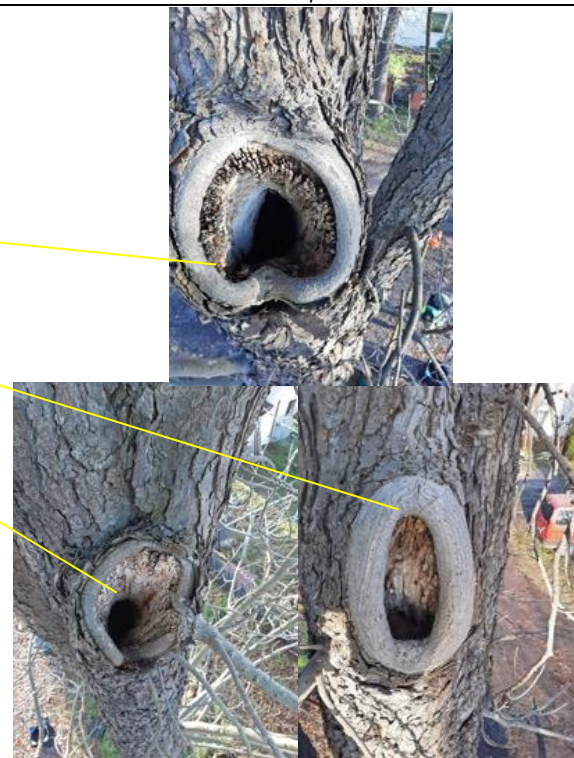
*Fot. 2.4. Kasztanowiec biały nr 2, Ratowice przy posesji nr 50. Dziuple w ubytkach po utraconych konarach.*

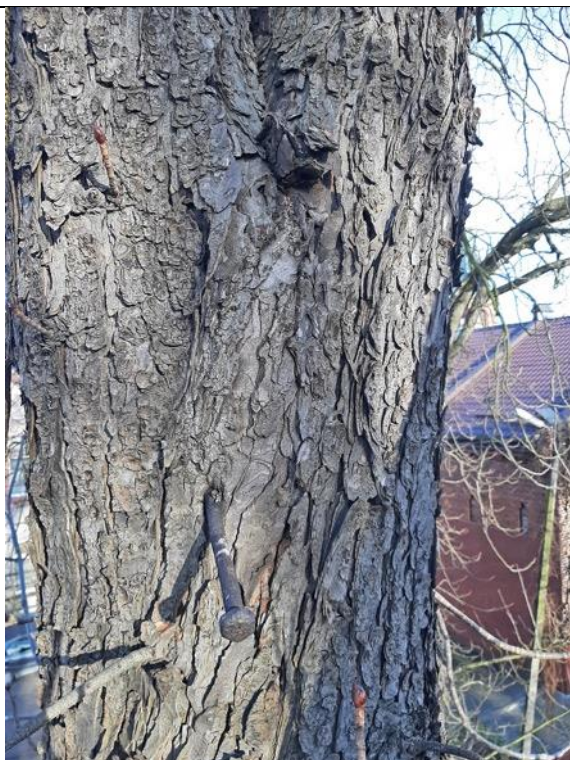
*Fot. 2.5. Kasztanowiec biały, Ratowice przy posesji nr 50. Metalowy gwóźdź wbity w pień.*

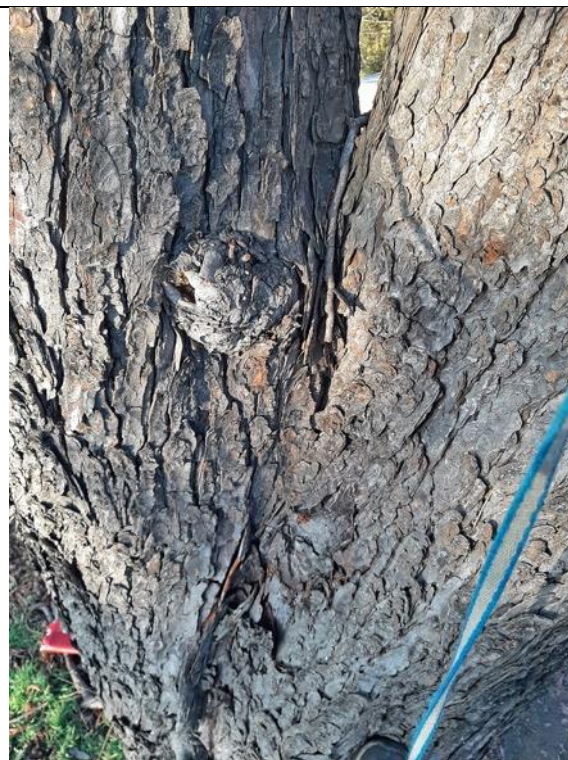
*Fot. 2.6. Kasztanowiec biały, Ratowice przy posesji nr 50. Widok głównego rozwidlenia – z pasem zakorka.*

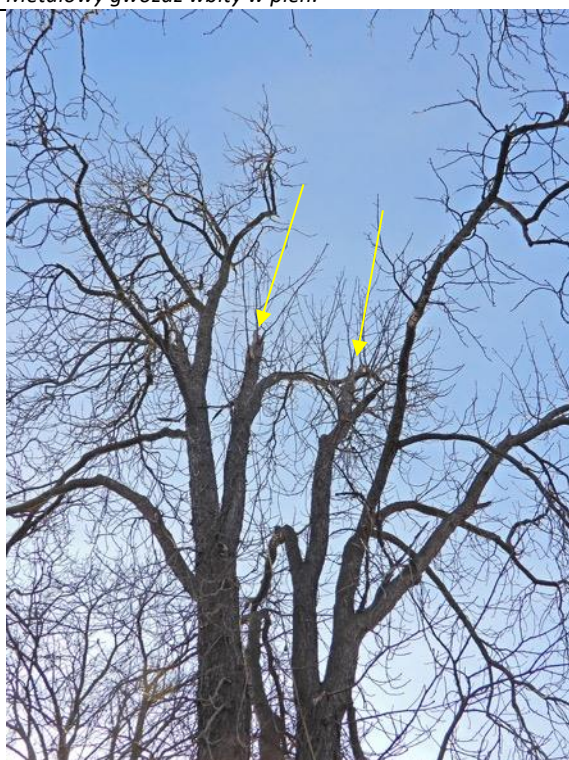
*Fot. 2.7. Kasztanowiec biały nr 2, Ratowice przy posesji nr 50. Ślady wyłamań wierzchołków głównych przewodników.*

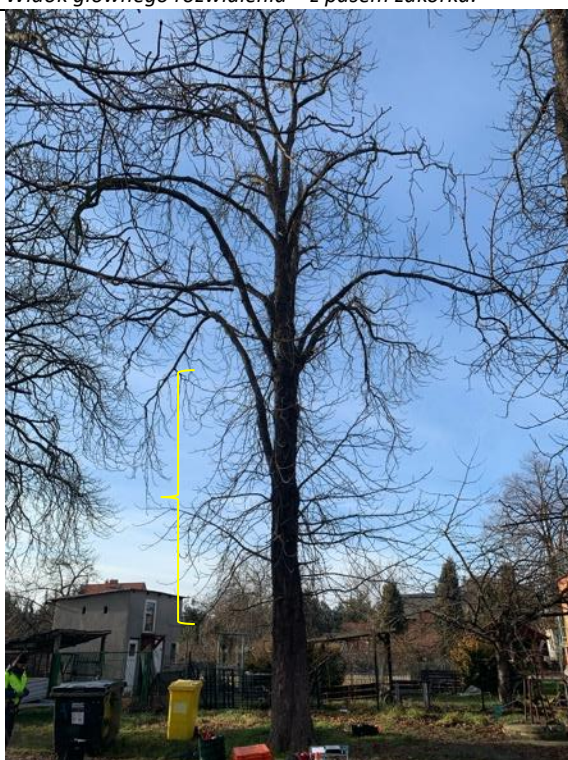
*Fot. 2.8. Kasztanowiec biały nr 2, Ratowice przy posesji nr 50. Tworzenie przez drzewo korony wtórnej.*

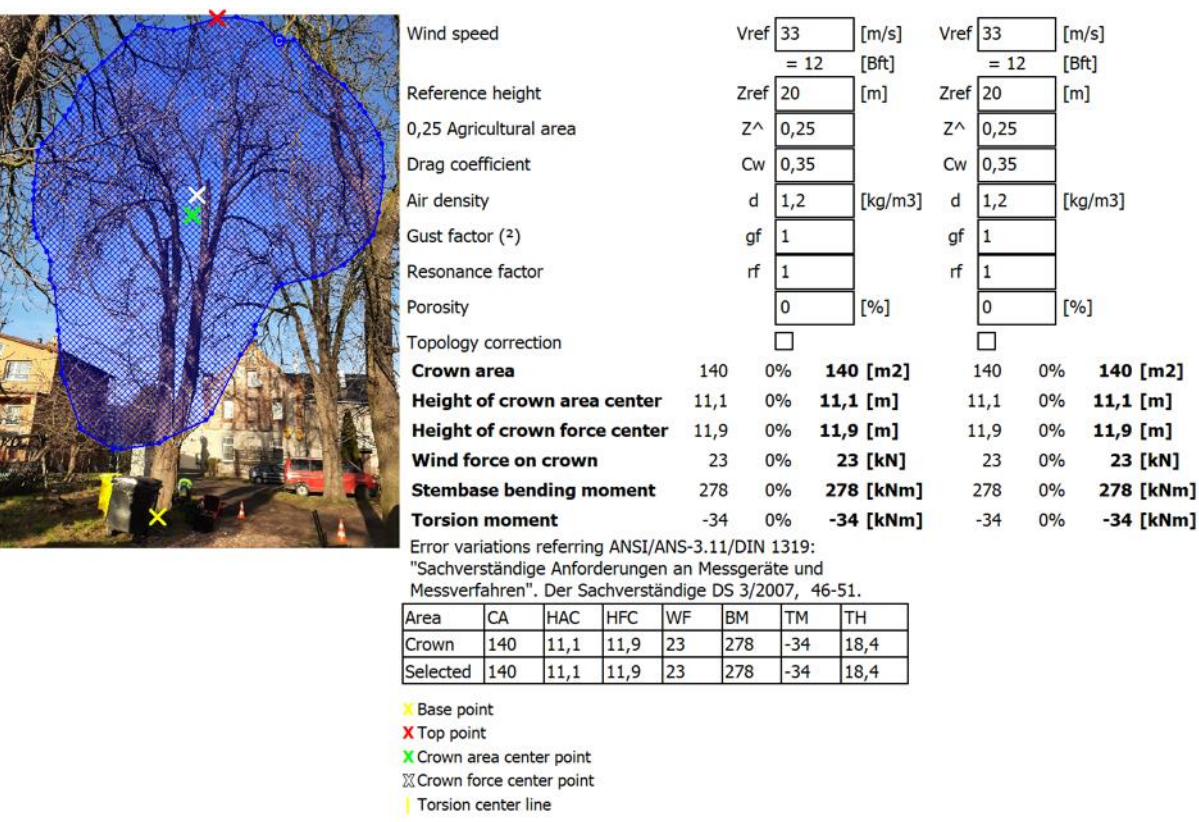
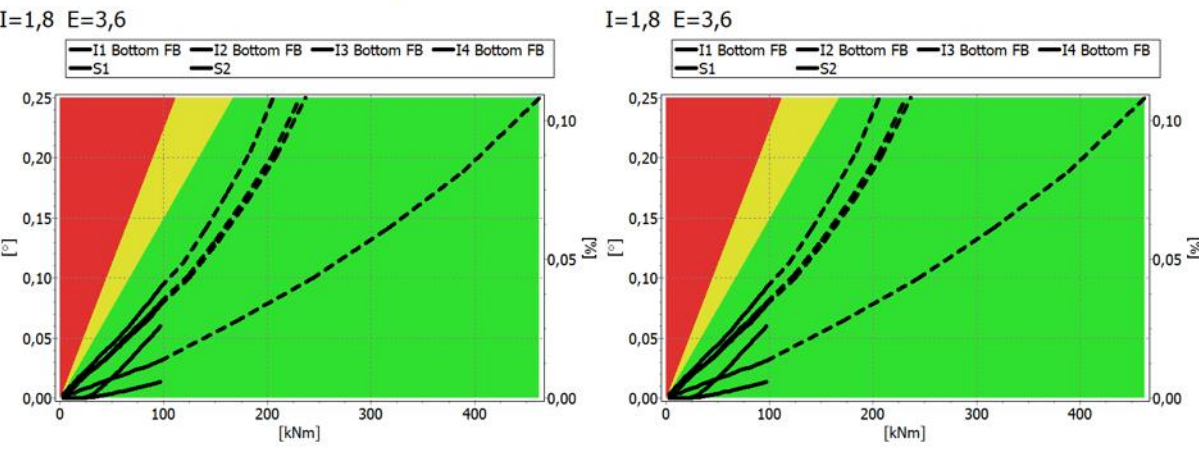
Rys. 2.3. Kasztanowiec biały nr 2, Ratowice przy posesji nr 50. Raport z próby obciążeniowej.

- Współczynniki bezpieczeństwa dla inklinometrów świadczą o **wystarczającej stabilności drzewa w gruncie: SF na poziomie 180% (przy zalecany w modelu minimum 150%)**.
- Współczynnik bezpieczeństwa elastometrów uzyskał wartości **360%** przy zalecanych minimum 150%, co oznacza wystarczającą odporność na złamanie pnia w badanym odcinku.

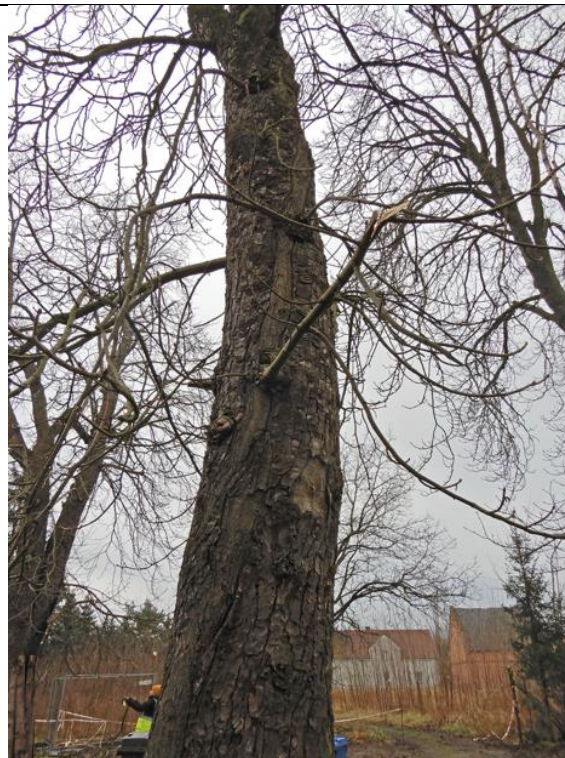
*Fot. 3.2. Kasztanowiec biały nr 3, Ratowice przy posesji nr 50. Zarośnięta listwa świadcząca o pęknięciu pnia wzdłuż włókien.*

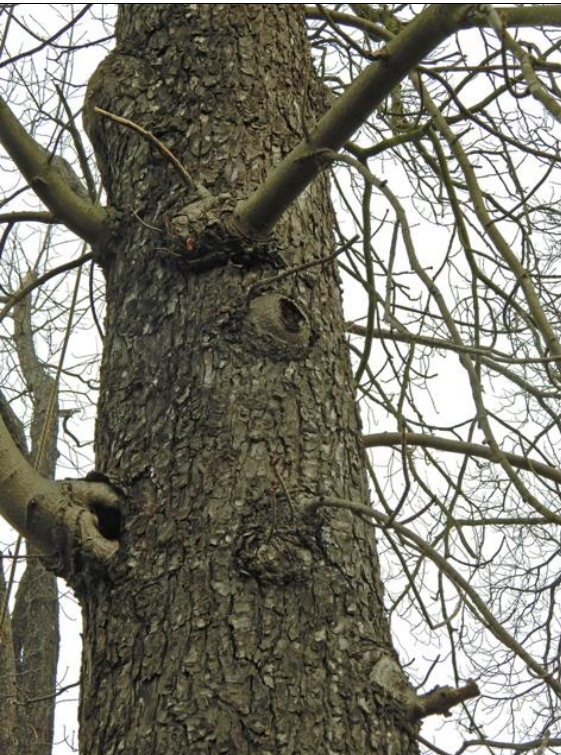
*Fot. 3.3. Kasztanowiec biały nr 3, Ratowice przy posesji nr 50. Widok ran po wcześniejszych redukcjach – część z ubytkami.*

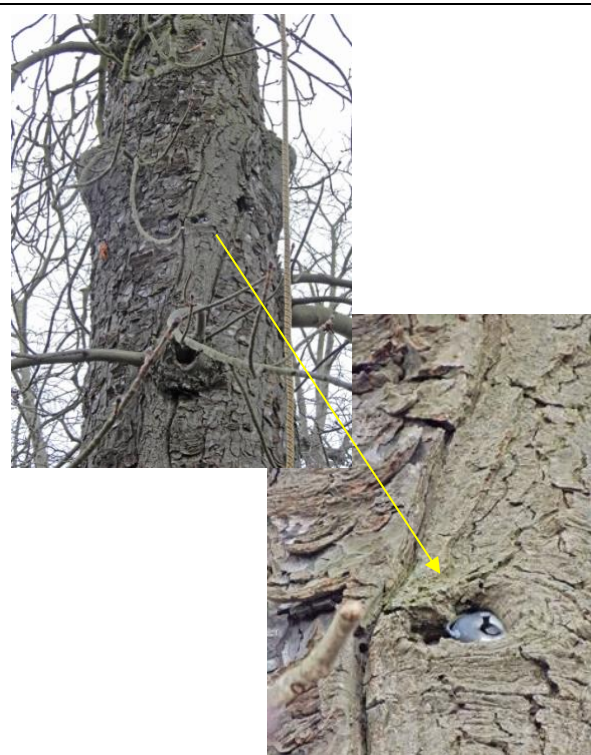
*Fot. 3.4. Kasztanowiec biały nr 3, Ratowice przy posesji nr 50. Izolatory wbite i wrastające w pień.*

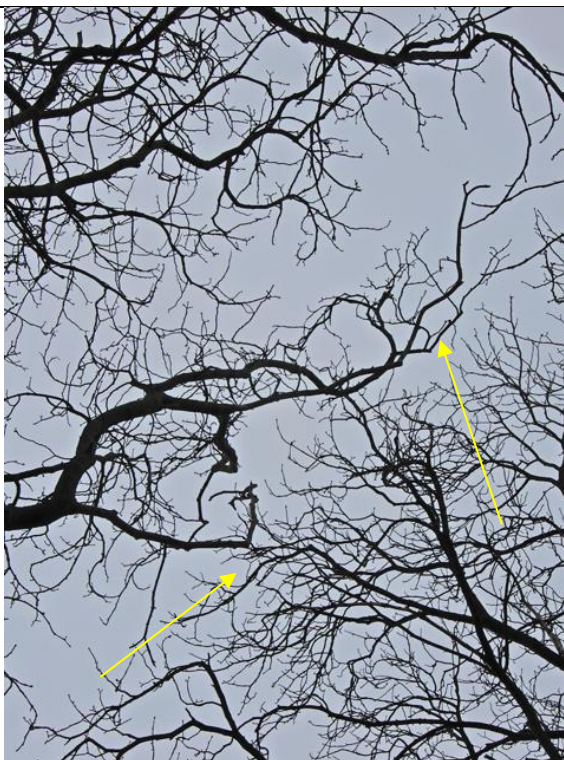
Fot. 3.5. Kasztanowiec biały nr 3, Ratowice przy posesji nr 50. Przykładowy susz w koronie drzewa.

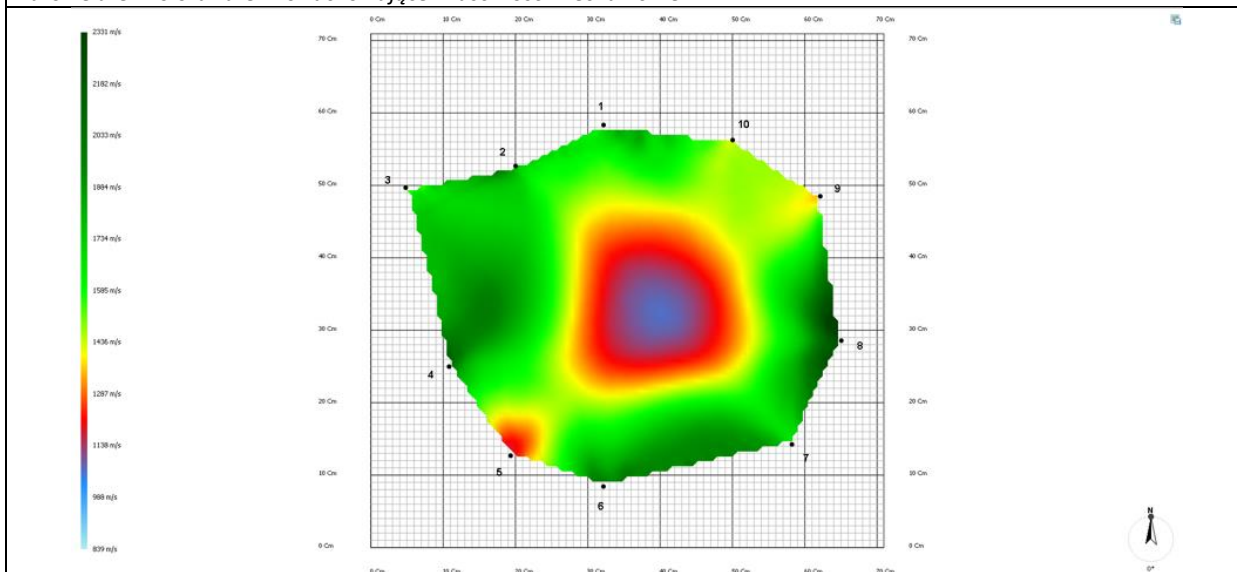
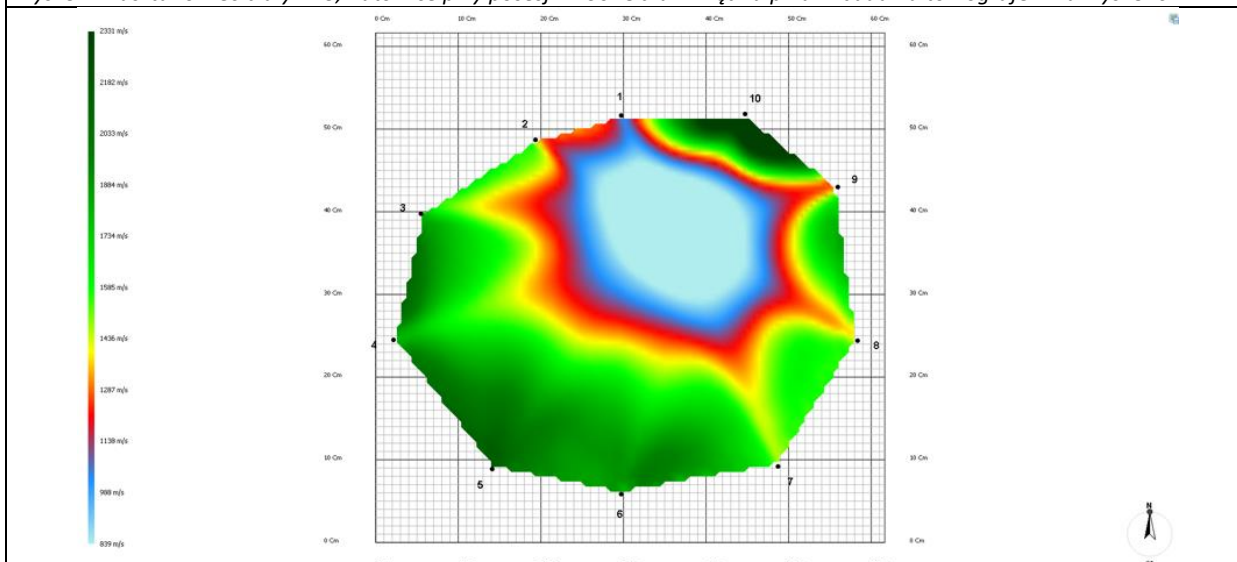
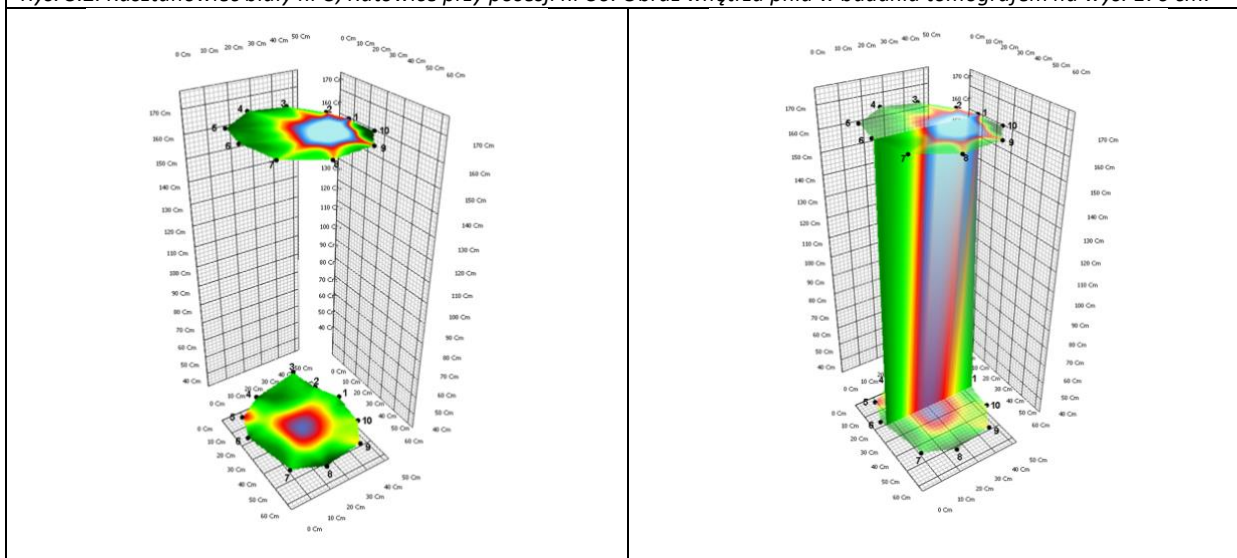
Rys. 3.1. Kasztanowiec biały nr 3, Ratowice przy posesji nr 50. Obraz wnętrza pnia w badaniu tomografem na wys. 32cm.

Rys. 3.2. Kasztanowiec biały nr 3, Ratowice przy posesji nr 50. Obraz wnętrza pnia w badaniu tomografem na wys. 170 cm.

Rys. 3.3. Kasztanowiec biały nr 3, Ratowice przy posesji nr 50. Obraz wnętrza pnia na dwóch poziomach.

Badanie potwierdziło obecność rozkładu wewnętrznego pnia. Ubytek pnia rozszerza się ku górze. W odziomku, na wys. 32 cm rozkład obejmuje ok. 26% przekroju, a na wys. 170 cm – 42% przekroju. Rozkład w wyższej warstwie pnia zlokalizowany jest acentrycznie, od strony NW.

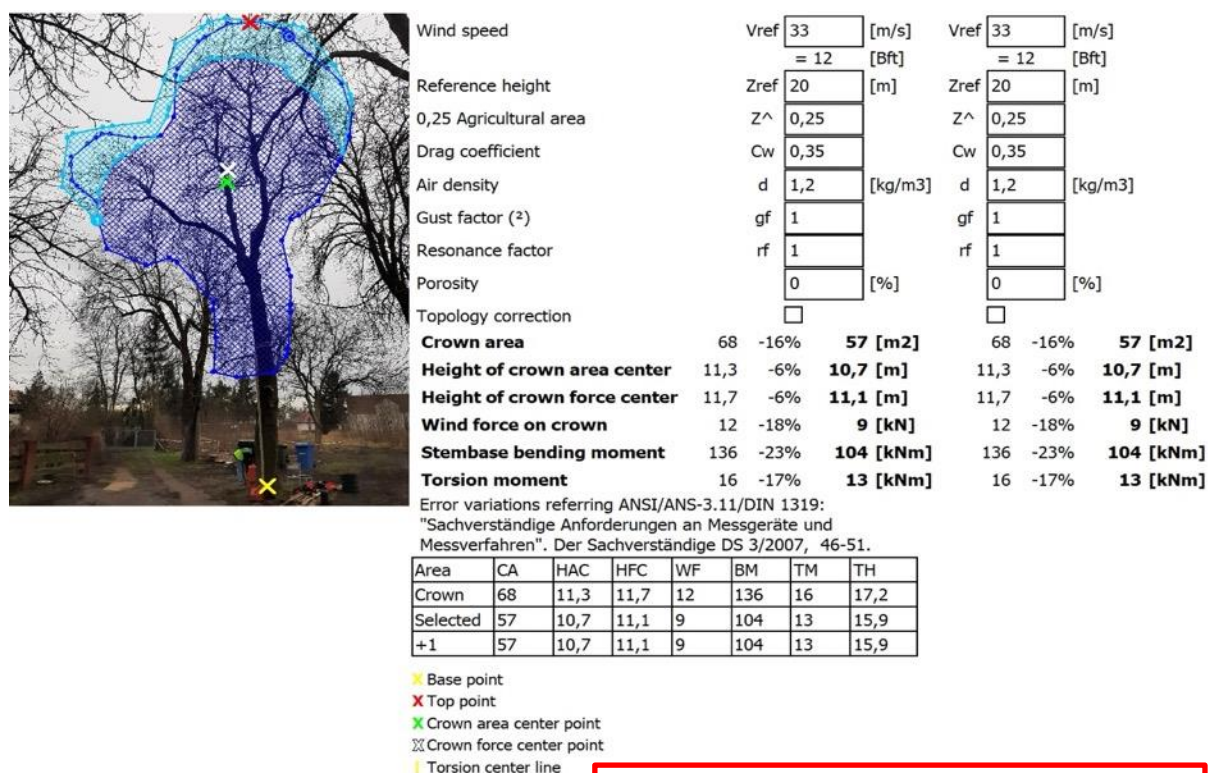
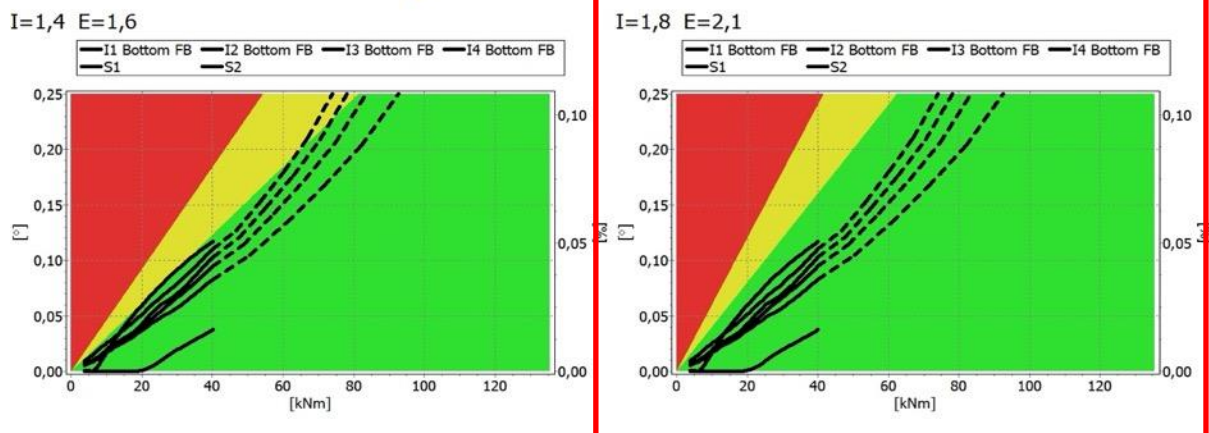
- Współczynniki bezpieczeństwa dla inklinometrów świadczą o niewystarczającej stabilności drzewa w gruncie: SF na poziomie 140 % (przy zalecany w modelu minimum 150%).
- Współczynnik bezpieczeństwa elastometrów uzyskał wartości 160% przy zalecanych minimum 150%, co oznacza wystarczającą odporność na złamanie pnia w badanym odcinku. Różnice w uzyskanym współczynniku bezpieczeństwa elastometrów w stosunku do współczynnika bezpieczeństwa uzyskanym w badaniu tomografem dźwiękowym wynikają z przechyłu całej bryły korzeniowej podczas próby obciążeniowej, przez co generowany zostaje mniejszy moment siły zginającej na poszczególnych wysokościach pnia, co w konsekwencji powoduje zawyżenie wytrzymałości na złamanie.

Rys. 3.6. Kasztanowiec biały nr 3, Ratowice przy posesji nr 50. Raport z próby obciążeniowej. W ramce zaznaczono współczynniki bezpieczeństwa po symulacji cięć.

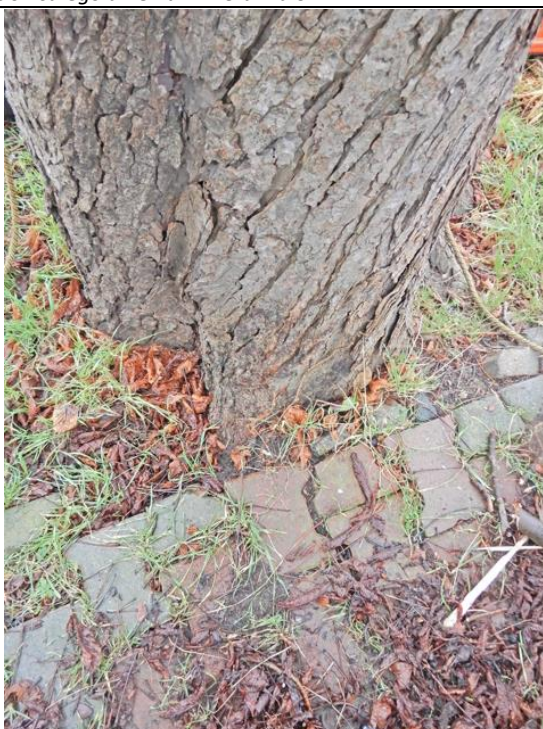
Fot. 4.3. Kasztanowiec biały nr 4, Ratowice przy posesji nr 50. Zabruk od strony W w kolizji z szypką korzeniową drzewa.

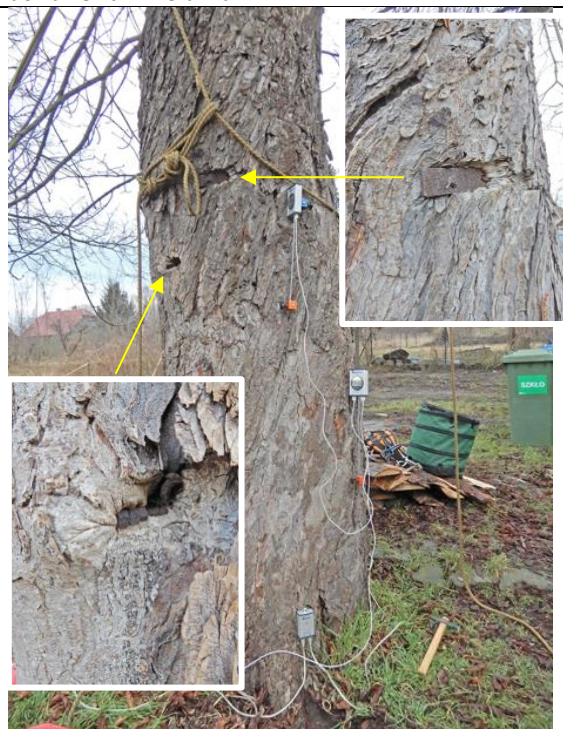
Fot. 4.4. Kasztanowiec biały nr 4, Ratowice przy posesji nr 50. Wrastające metalowe elementy w pień.

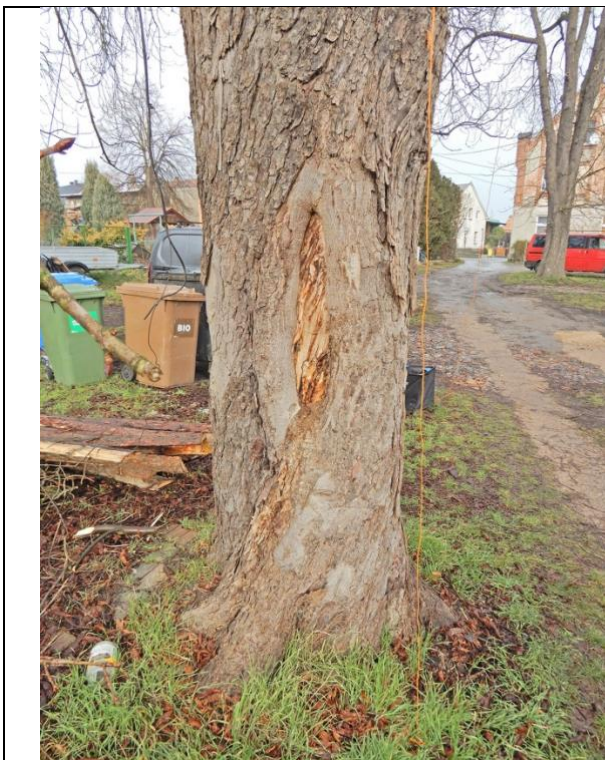
Fot. 4.5. Kasztanowiec biały nr 4, Ratowice przy posesji nr 50. Zarastająca rana na pniu.

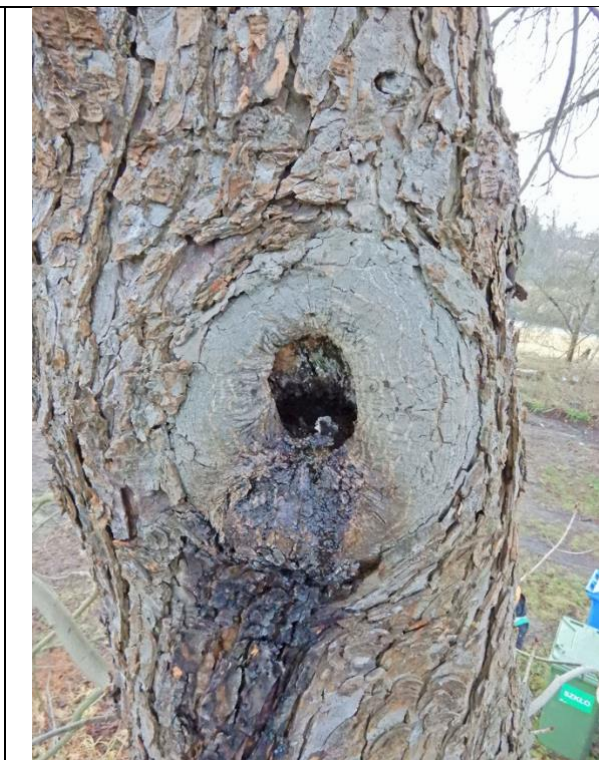
Fot. 4.6. Kasztanowiec biały nr 4, Ratowice przy posesji nr 50. Wysięk w miejscu po utraconym konarze.

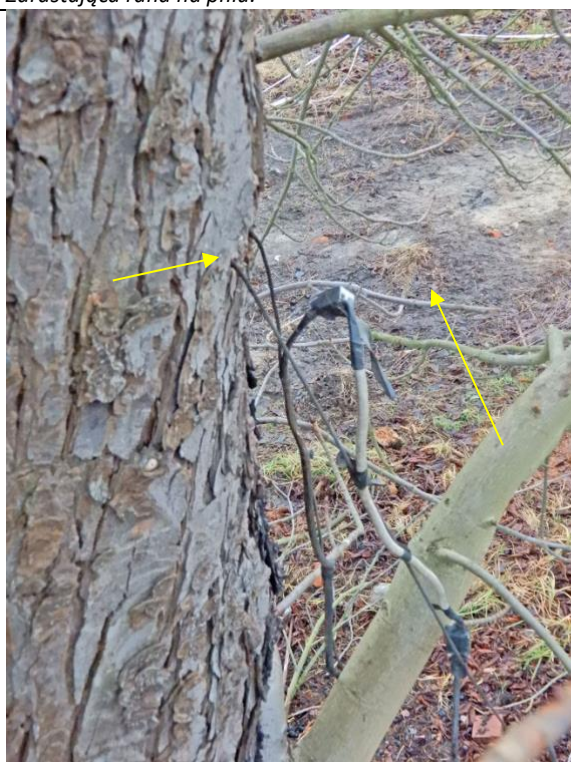
Fot. 4.7. Kasztanowiec biały nr 4, Ratowice przy posesji nr 50. Wrośnięta w pień stalowa linka.

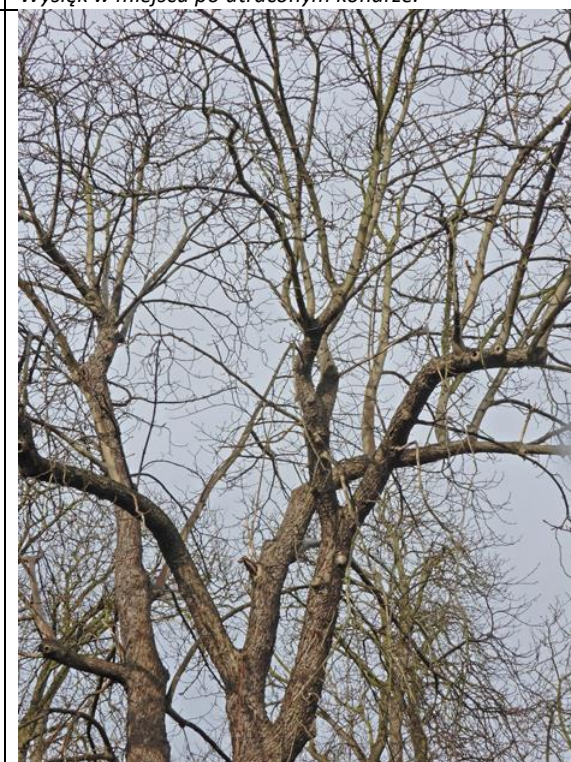
Fot. 4.8. Kasztanowiec biały nr 4, Ratowice przy posesji nr 50. Redukcja wierzchołkowej części korony drzewa, liczne pędy regeneracyjne – w tym reiteraty.
