Obiekt:	REMONT UL. POZIOMKOWEJ W M. CHRZAŚTAWA MAŁA		
Rysunek:	PRZEKRÓJ POPRZECZNY SIĘGACZ	Skala	1:30
Brzoza	DRUGIYA	SIERPNIEN 2014	Rys. nr
Opracował:	inż. Krzysztof Balicki		11-2b

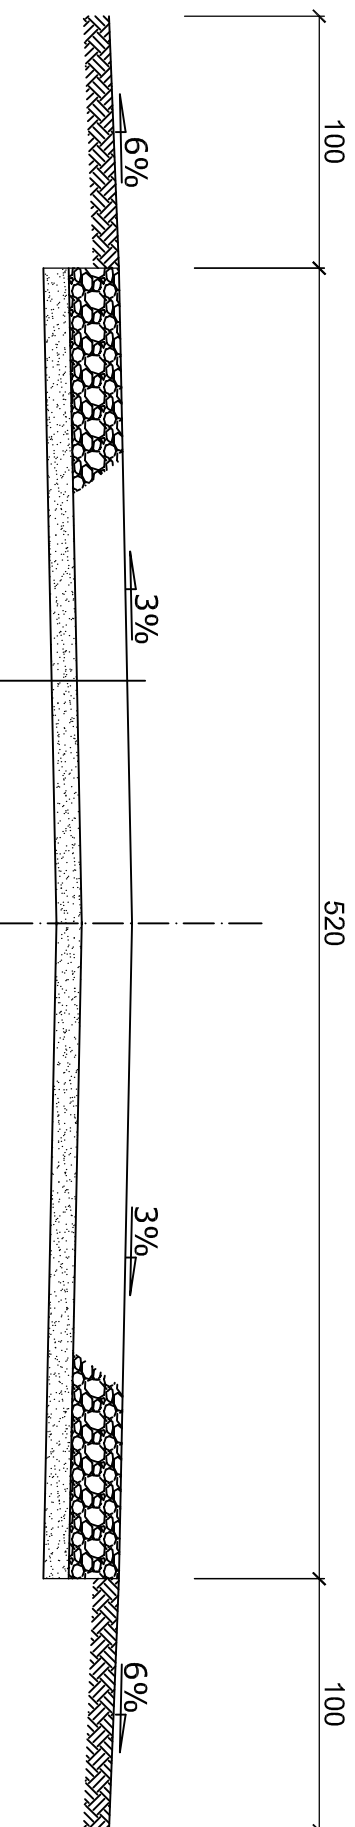
SIĘGACZ

20cm-podbudowa z kruszywa łamanego o uziarnieniu ciągłym 0/63mm wraz z miatowaniem miałem kamiennym w ilości 25kg/m²
10cm-warstwa odsączająca z piasku
