Zakład Projektowo - Ekspertyzowy

OCENA STANU TECHNICZNEGO

przepustu drogowego w ciągu ulicy Widawskiej pomiędzy działkami nr 329 i 330/1
w m. Nadolice Wielkie gmina Czernica

Wrocław, lipiec 2016

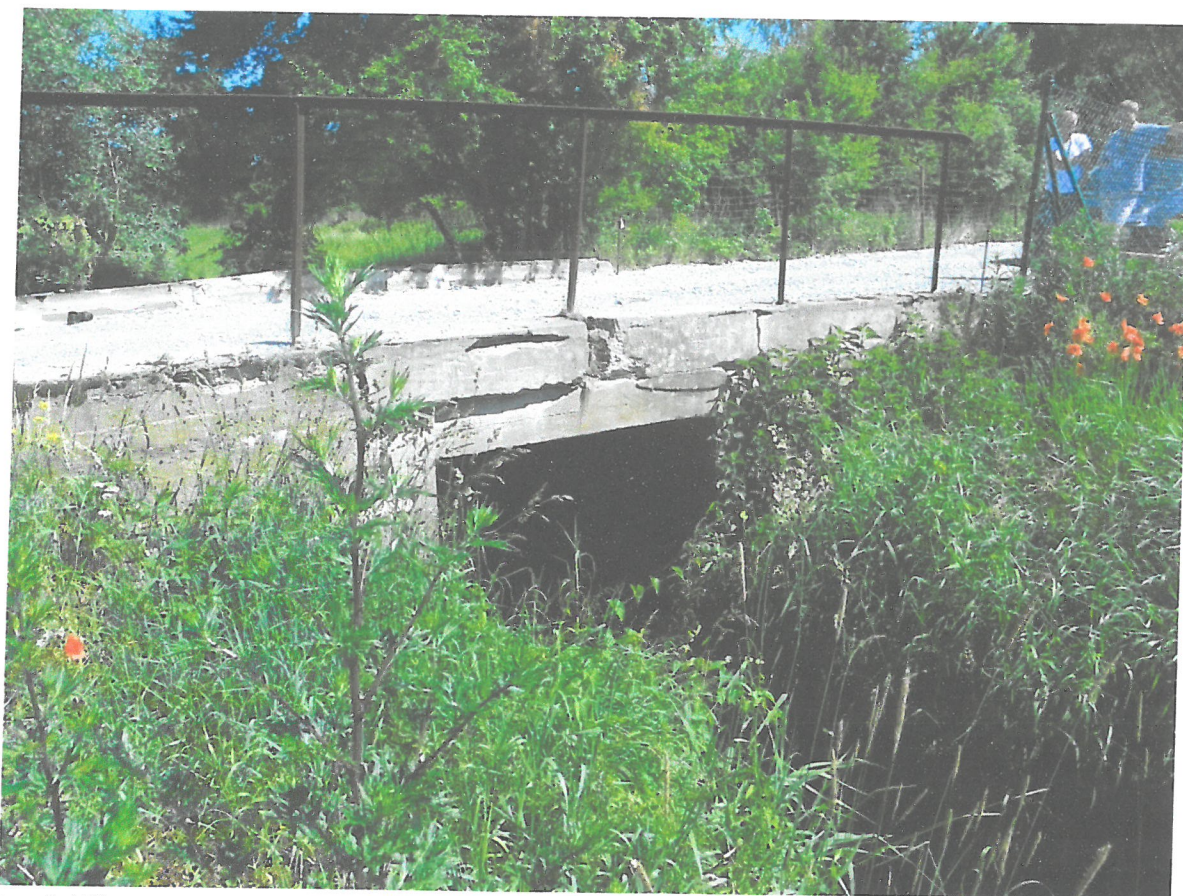
Rys. 1. Wlot przepustu od górnej wody
Widoczne ubytki i spękania belki podporęczowej. Brak wypełnienia oporęczowania

Oporęczowanie przepustu praktycznie nie istnieje gdyż od dolnej wody słupki zostały ścięte a od górnej wody pozostały słupki z kątowników 50/50 i pochwyty (rys. 1).

Należy jednak w trybie awaryjnym wykonać oporęczowanie obiektu na całej długości murków krawędziowych i wypełnić ubytki betonu w tych murkach oraz wykonać nawierzchnię bitumiczną na już przygotowanej podbudowie tłuczniowej.

- Montaż oporęczowania typowego (mocowanie słupków w kapie krawędziowej obiektu poprzez kotwy wiercone lub przez słupki wbetonowane),
- Oczyszczenie cieku i brzegów z roślinności oraz wycięcie drzew zagrażających bezpieczeństwu konstrukcji.

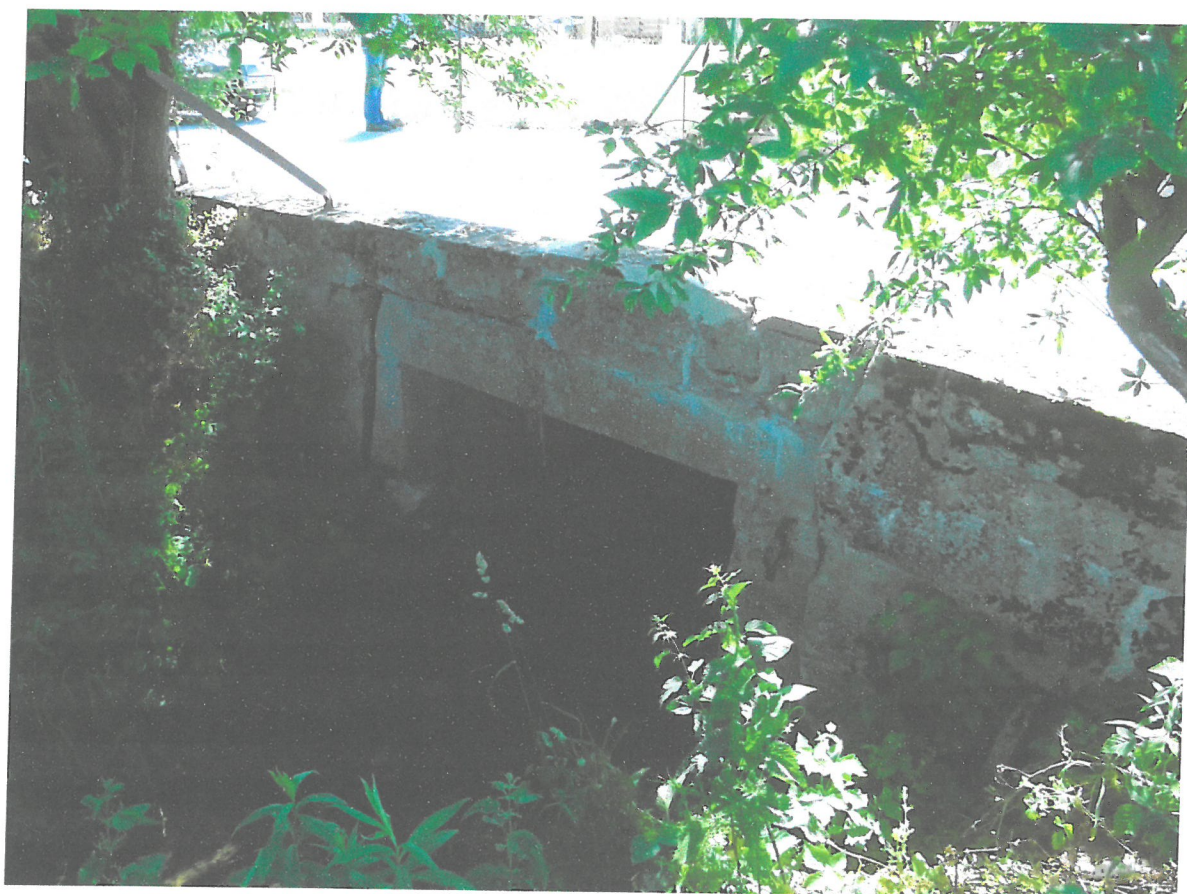
Rys.2. Wlot przepustu od dolnej wody.
Widoczna korozja betonu belki krawężnikowej i ubytki betonu.

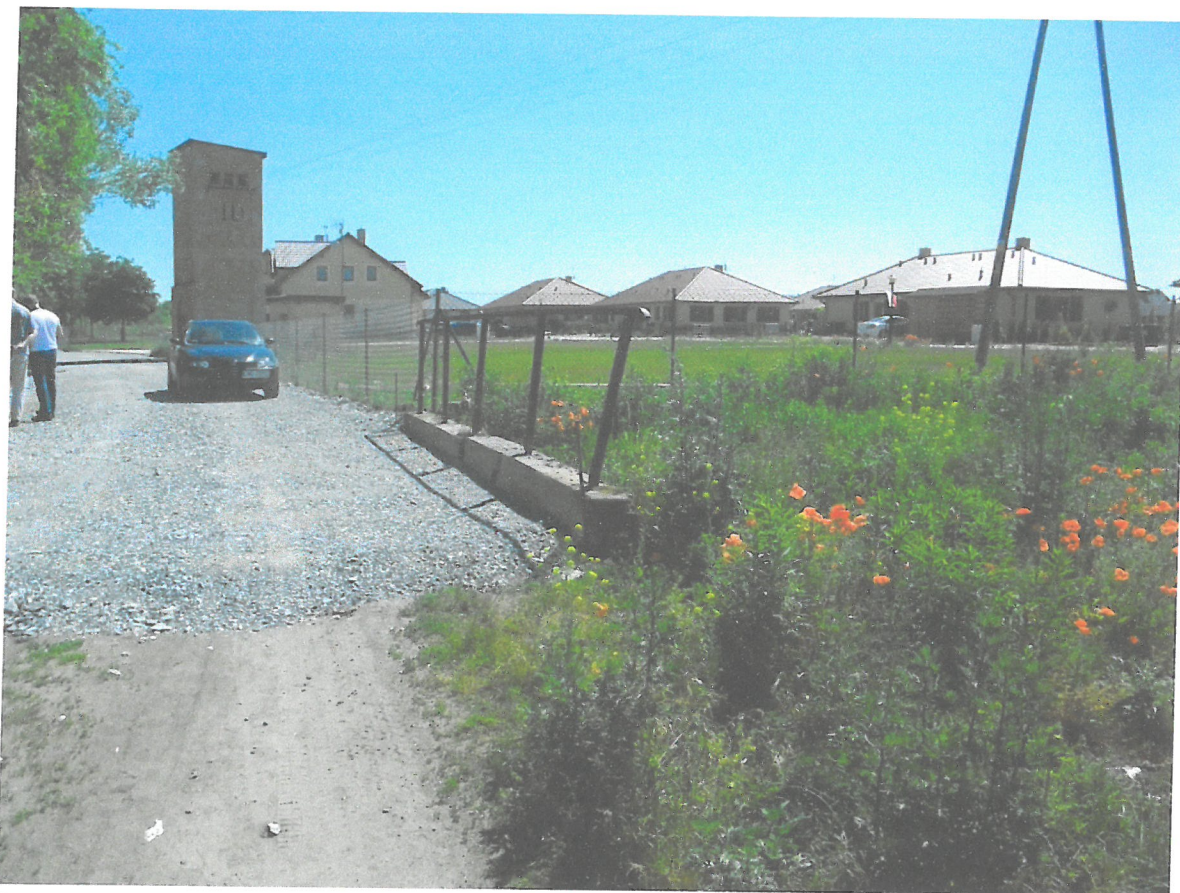
Rys. 3. Droga na przepuście w trakcie remontu.
Widoczne braki w wypełnieniu oporęczowania.

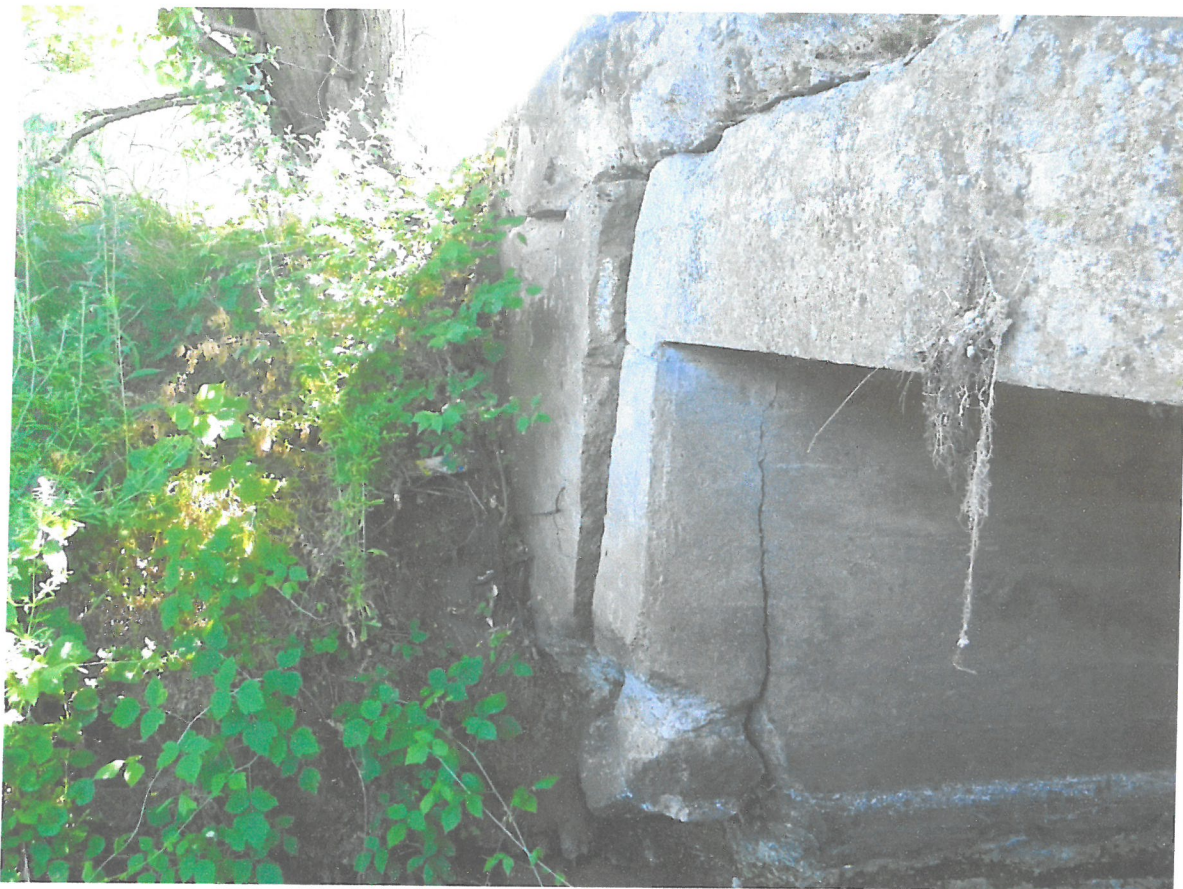
Rys. 5. Wlot przepustu od górnej wody.
Ubytki i spękania betonu w części wlotowej.

- Wykonaniu betonowych opasek fundamentowych, ograniczających możliwość podmywania nóg ramy przepustu (wykonana z betonu B – 30)
- Uzupelnienie ubytków i spękań na zewnętrznych powierzchniach ramy i skrzydeł materiałami PCC
- Wykonanie na całej długości przepustu i szerokości (z przewieszeniem 25 cm za krawędź ramy) oraz na długości skrzydeł (z jednoczesnym ich skotwieniem) płytą zespalającą z betonu B – 30 zbrojoną siatką $\Phi 12.20/20$ cm
- Wykonanie izolacji z papy zgrzewalnej 0.5 cm na górnej powierzchni płyty zespalającej (rys. 9)
- Wykonanie nawierzchni z betonu asfaltowego

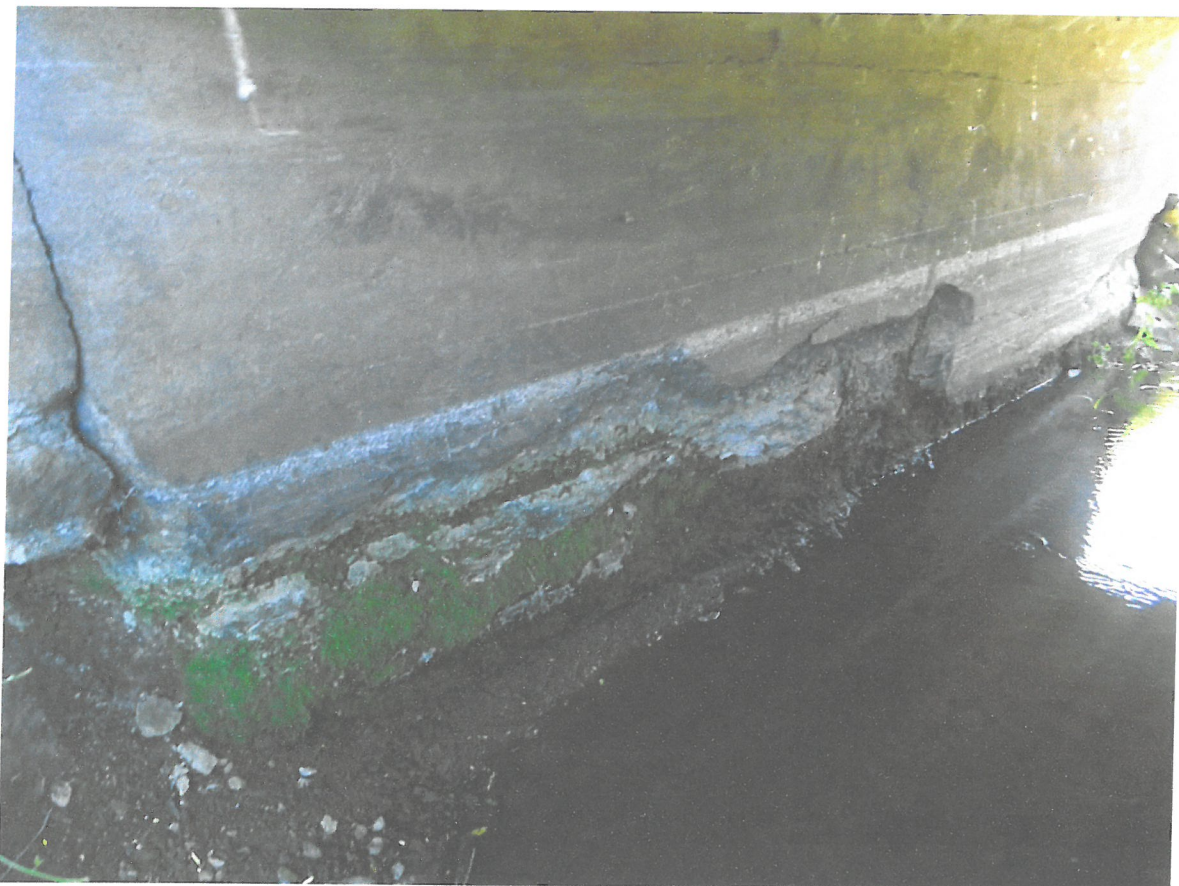
Podstawowy ustrój nośny jakim jest żelbetowa, jednonawowa rama pod względem nośności nie stwarza aktualnie zagrożeń dla ruchu na obiekcie. Nie stwierdzono deformacji i spękań w nogach ramy i płycie rygla w części środkowej ramy. Występują natomiast znaczne ubytki korozyjne betonu i pęknięcia części wlotowej od górnej wody (rys. 5) oraz głębokie ubytki betonu na poziomie zmiennego stanu wody w cieku w obu nogach ramy (rys. 6). Brak widocznych osiadań obiektu wskazuje na zadawalający stan posadowienia.

Betonowe skrzydło obiektu usytuowane równoległe do drogi w części lewobrzeżnej od górnej wody jest odspojone od ramy przyczółka i wychylone na zewnątrz o około 5 cm w górnej części (rys. 6). Występują liczne ubytki betonu w stykach i krawędziach poszczególnych elementów konstrukcji. Powoduje to woda opadowa wnikająca do konstrukcji i procesy zamarzania w okresie zimowym.

Powstałe na skutek procesów korozyjnych i braku bieżącego utrzymania ubytki betonu i deformacje skrzydeł a przede wszystkim głębokie wżery i ubytki betonu w nogach ramy konstrukcji (na poziomie wody) powodują, że procesy degradacyjne będą się nasilać aż do możliwej, niesygnalizowanej awarii konstrukcji.

Rys. 6. Lewobrzeżna, fundamentowa część przepustu.
Głębokie wżery korozyjne na poziomie zmiennych wód w betonie konstrukcji ramy.

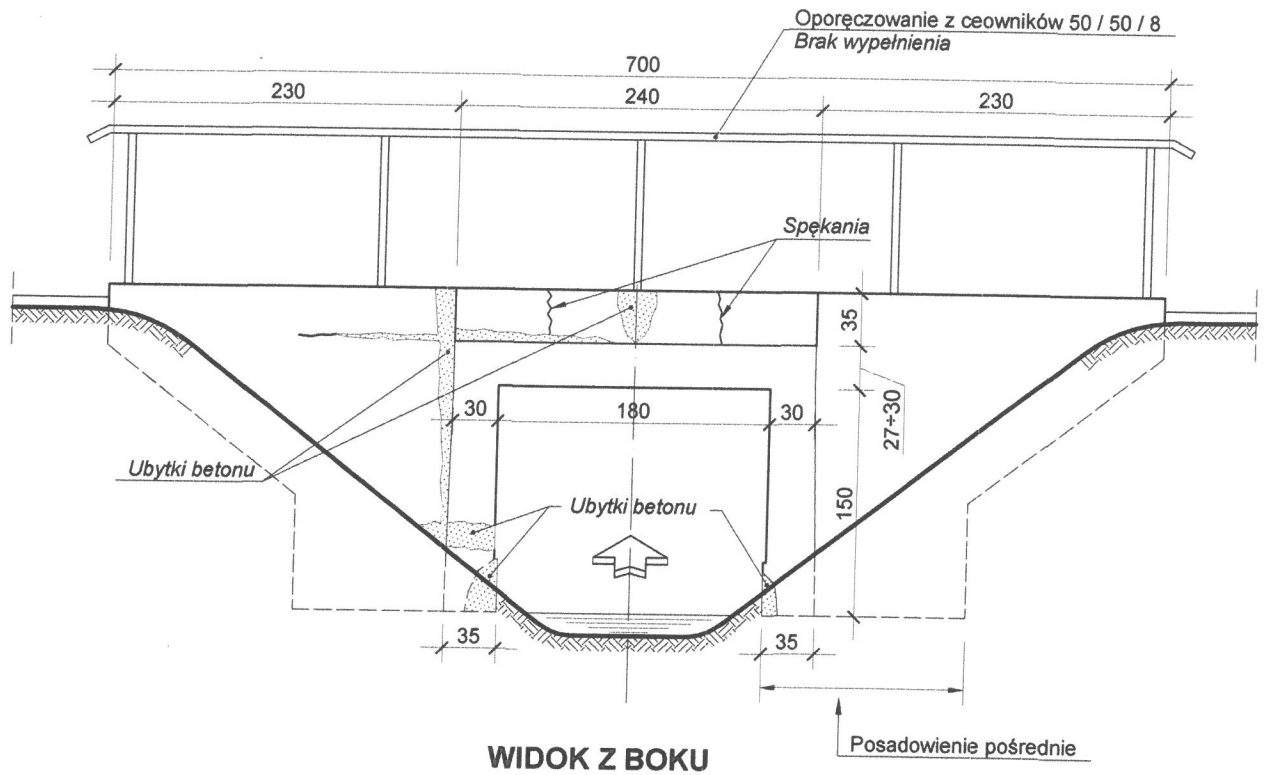
STAN ISTNIEJĄCY - podstawowe wymiary, inwentaryzacja uszkodzeń

Nawierzchnia z tłucznia kamiennego w trakcie remontu drogi gminnej
Ciek wodny w obrębie przepustu jest porośnięty bujną roślinnością.
Podstawowe wymiary przepustu zamieszczono na rys.7.

WIDOK Z BOKU

PRZEKRÓJ POPRZECZNY

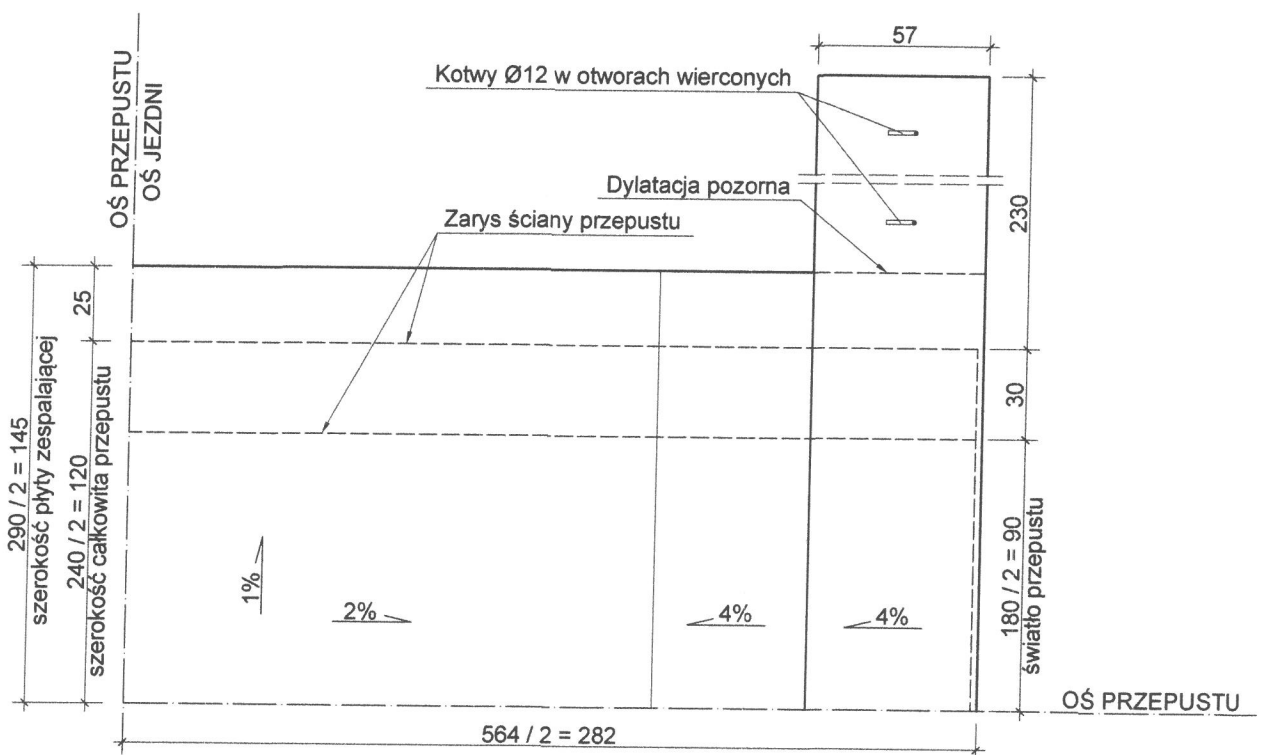
PŁYTA ZESPALAJĄCA NA PRZEPUŚCIE I SKRZYDŁACH

PRZEKRÓJ POPRZECZNY - układ zbrojenia

BETON MOSTOWY B - 30
Objętość betonu = 4,9 m³

STAL ZBROJENIOWA kl. AIII
Masa stali = 320 kg

PRZEKRÓJ POPRZECZNY - gabaryty

WIDOK Z GÓRY
