Dokument: **Ekspertyza przyrodnicza z inwentaryzacji ornitologicznej i chiropterologicznej budynku szkoły w Chrzęstawie Wielkiej**

Nazwa: **Zespół Szkół w Chrzóstawie Wielkiej**
Typ: Budynek użyteczności publicznej
Lokalizacja: ul. Wrocławska 19, 55-003 Chrzóstawa Wielka
Zaawansowanie prac: Budynek przed wykonaniem prac termomodernizacyjnych

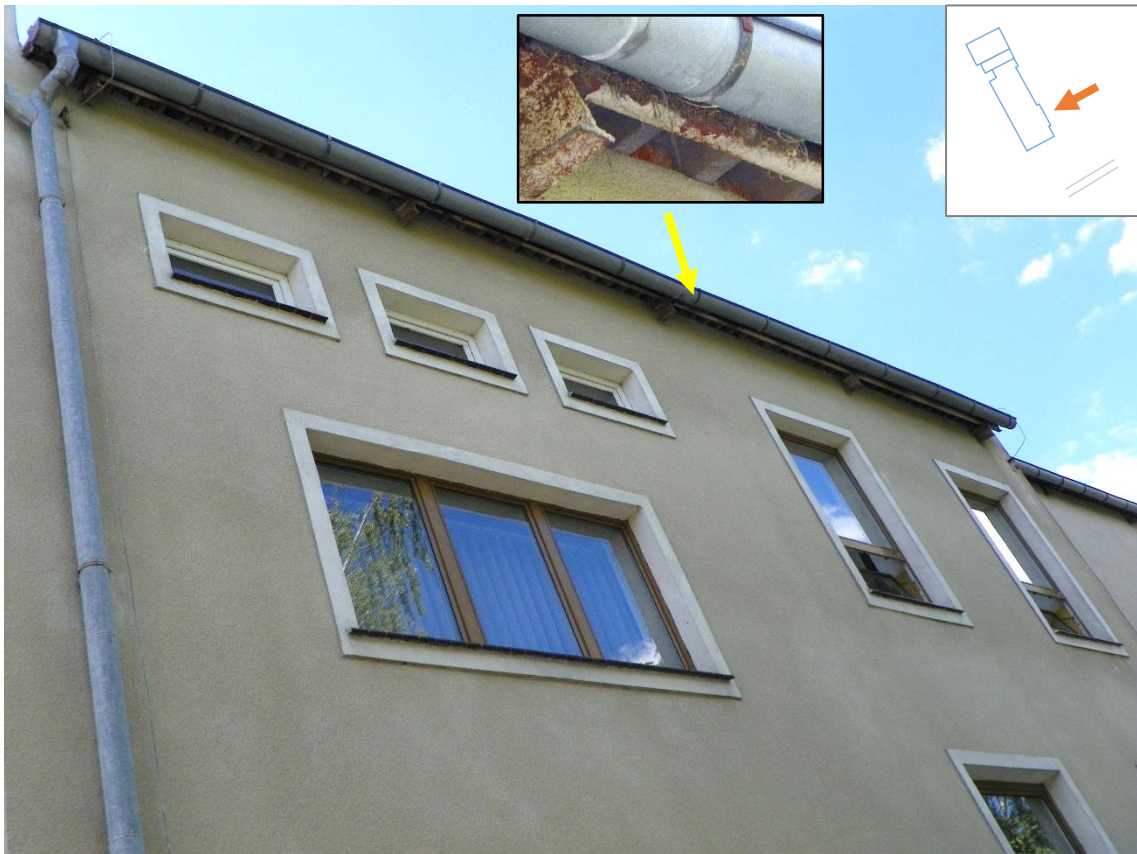
- **Wróbel** - gniazda i miejsca gniazdowania znajdują się na: ścianie A1 budynku – 4 gniazda, ścianie A2 budynku – 1 gniazdo, na ścianie C3 budynku (ściana boczna sali gimnastycznej) w gniazdach oknówki – 3 miejsca gniazdowania.

Fot. 5. Ściana A1 budynku Zespołu Szkół w Chrzęstawie Wielkiej. Żółtą strzałką zaznaczono lokalizację gniazda wróbla (stan na dzień 06-06-2016 r.).

1. Ze względu na konieczność zniszczenia siedliska ptaków (8 miejsc gniazdowania wróbla, 3 gniazda kopciuszka, 1 miejsce gniazdowania jerzyka, 8 gniazd wykorzystywanych przez jaskółki) oraz siedliska nietoperzy - gacka brunatnego (dwa miejsca zlokalizowane na strychu) wymagane jest wystąpienie do Regionalnej Dyrekcji Ochrony Środowiska we Wrocławiu o wydanie zezwolenia na odstępstwa od zakazów w stosunku do gatunków zwierząt objętych ochroną. Zalecamy, aby niniejszy raport stanowił załącznik do ww. wniosku.

6. Proponowaną kompensacją za utracone siedliska/gniazda jest zastosowanie skrzynek lęgowych dla ptaków i schronów dla nietoperzy w liczbie co najmniej równiej liczbie siedlisk/gniazd przeznaczonych do zniszczenia. Proponuje się wywieszenie w ramach kompensacji: 8 budek dla wróbla, 3 budki półotwarte dla kopciuszka, minimum 3 budki dla jerzyka (ze względu na preferencje jerzyka do gniazdowania kolonijnego), półki lęgowe dla oknówki na całej szerokości ściany C3 wraz z co najmniej trzema sztucznymi gniazdami (w celu zachęcenia ptaków do gniazdowania) oraz co najmniej dwa podtynkowe schrony dla nietoperzy. Ze względu na większą trwałość, w porównaniu do budek drewnianych, proponujemy wykorzystanie konstrukcji z trocinobetonu. Budki i schrony należy rozmieścić w miejscach dogodnych dla ptaków i nietoperzy, uzgodnionych z ornitologiem i chiropterologiem.

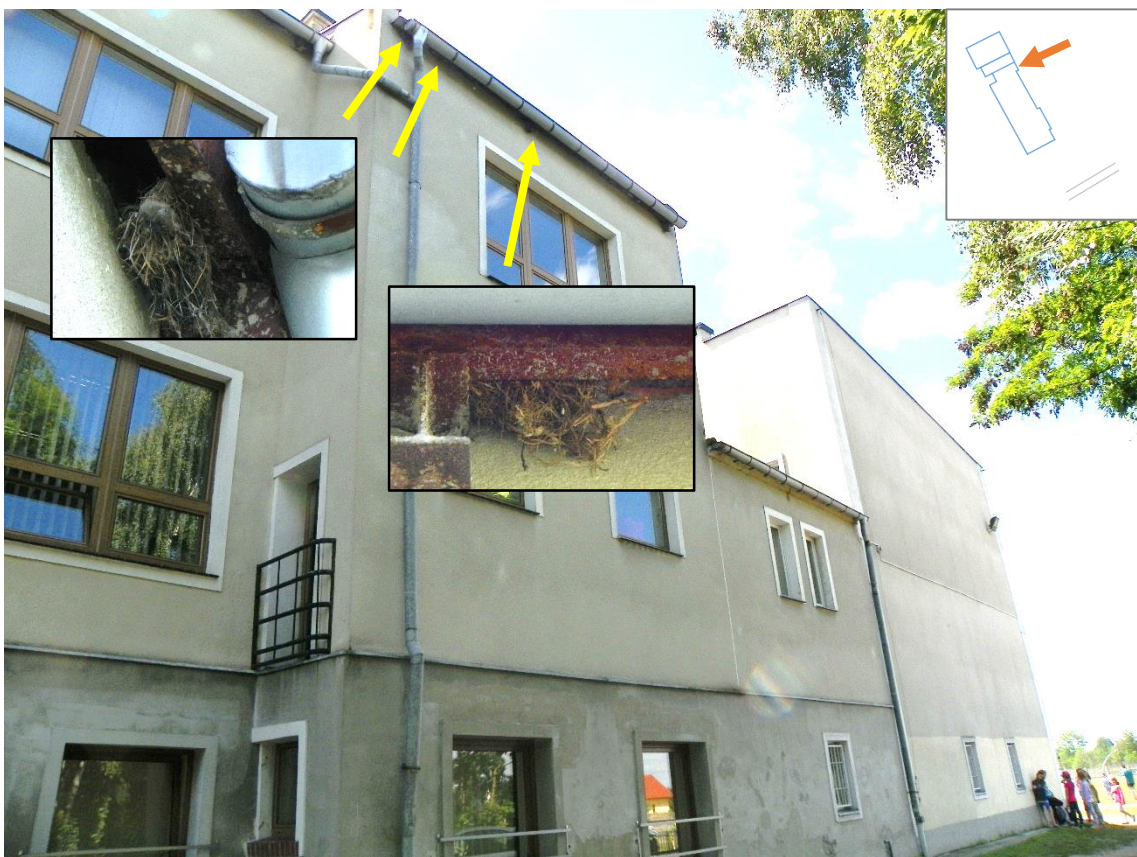
Fot. 6. Ściana A1 budynku Zespołu Szkół w Chrzęstawie Wielkiej. Żółtymi strzałkami zaznaczono lokalizację gniazd wróbla (stan na dzień 06-06-2016 r.).

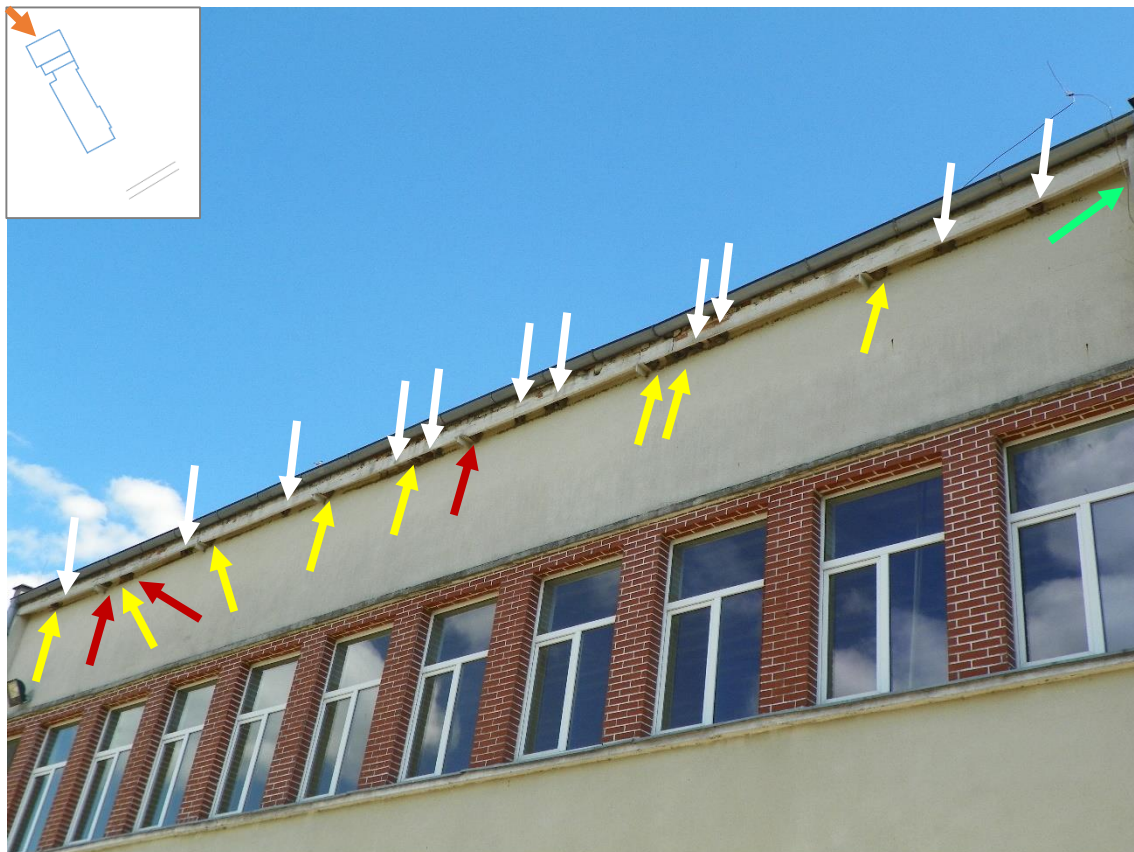
- **Kopciuszek** - 3 gniazda (z lat wcześniejszych) znajdują się na strychu budynku.
 - **Jerzyk** - miejsce gniazdowania znajduje się w szczelinie w elewacji na ścianie C3 (boczna ściana sali gimnastycznej).

- **Oknówka** - gniazda znajdują się na ścianie C3 (boczna ściana sali gimnastycznej).
 - Na pozostałych ścianach budynku nie stwierdzono gniazd i miejsc gniazdowania ptaków.

Fot. 7. Ściana C3 budynku Zespołu Szkół w Chrząstawie Wielkiej. Żółtymi i czerwonymi strzałkami zaznaczono gniazda oknówek, białymi pozostałości po starych gniazdach oknówki. Gniazda zaznaczone żółtymi strzałkami wykorzystywane są przez oknówkę, gniazda zaznaczone czerwonymi strzałkami zajęte przez wróble. Zieloną strzałką zaznaczono lokalizację szczeliny wykorzystywanej przez jerzyki. (stan na dzień 06-06-2016 r.).

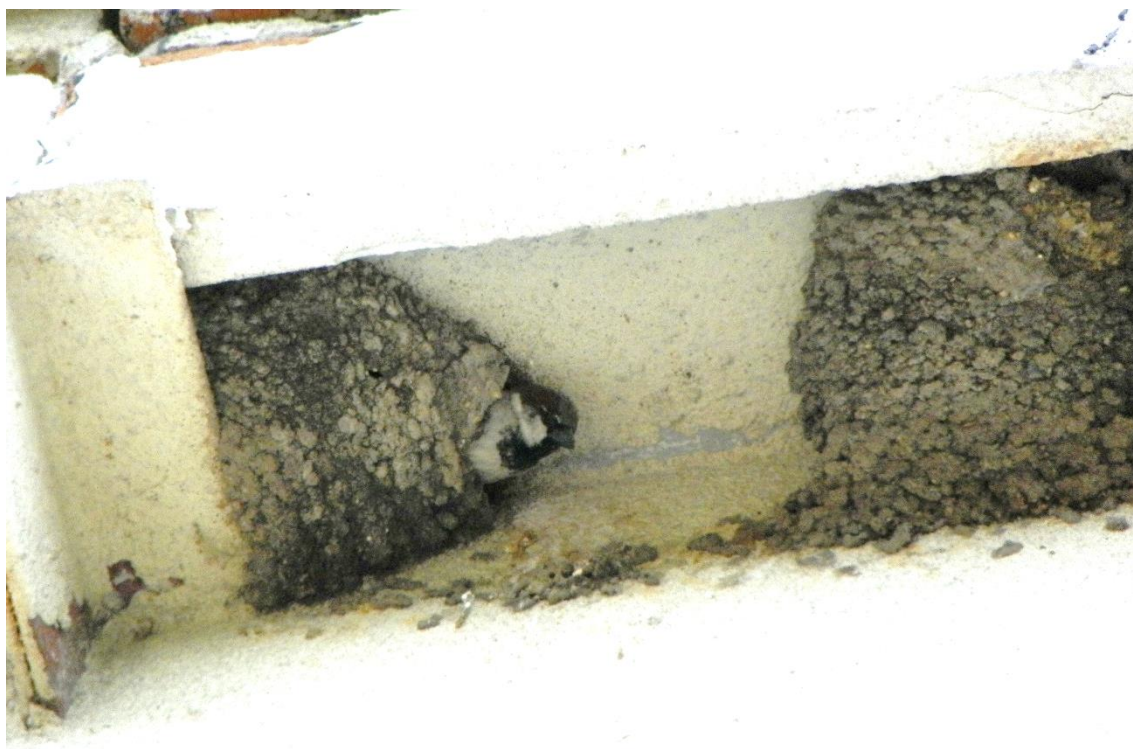
Fot. 8. Ściana C3 budynku Zespołu Szkół w Chrząstawie Wielkiej. Jedno z gniazd oknówki zajęte przez wróbla (po lewej) i jedno gniazdo oknówki wykorzystywane przez oknówkę (po prawej) (stan na dzień 06-06-2016 r.).

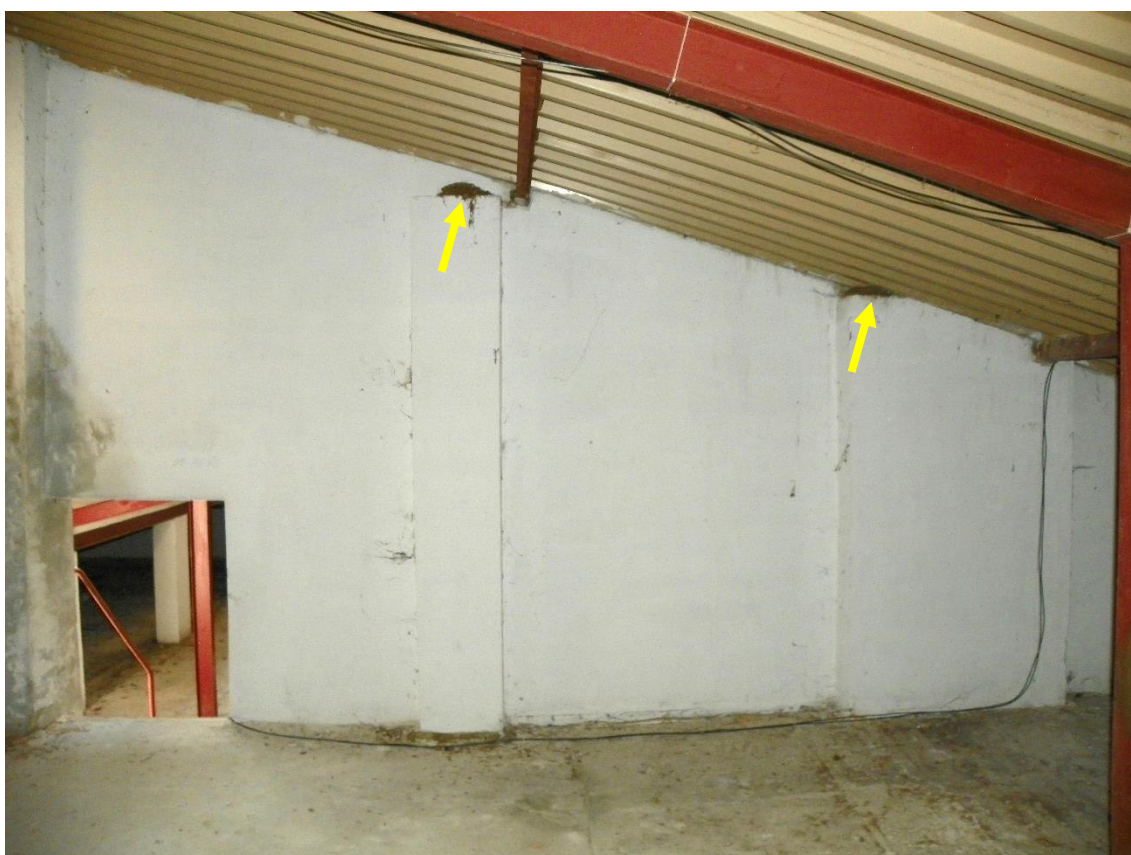
Fot. 12. Strych części A budynku Zespołu Szkół w Chrzęstawie Wielkiej. Żółtymi strzałkami zaznaczono gniazda kopciuszka (stan na dzień 06-06-2016 r.).

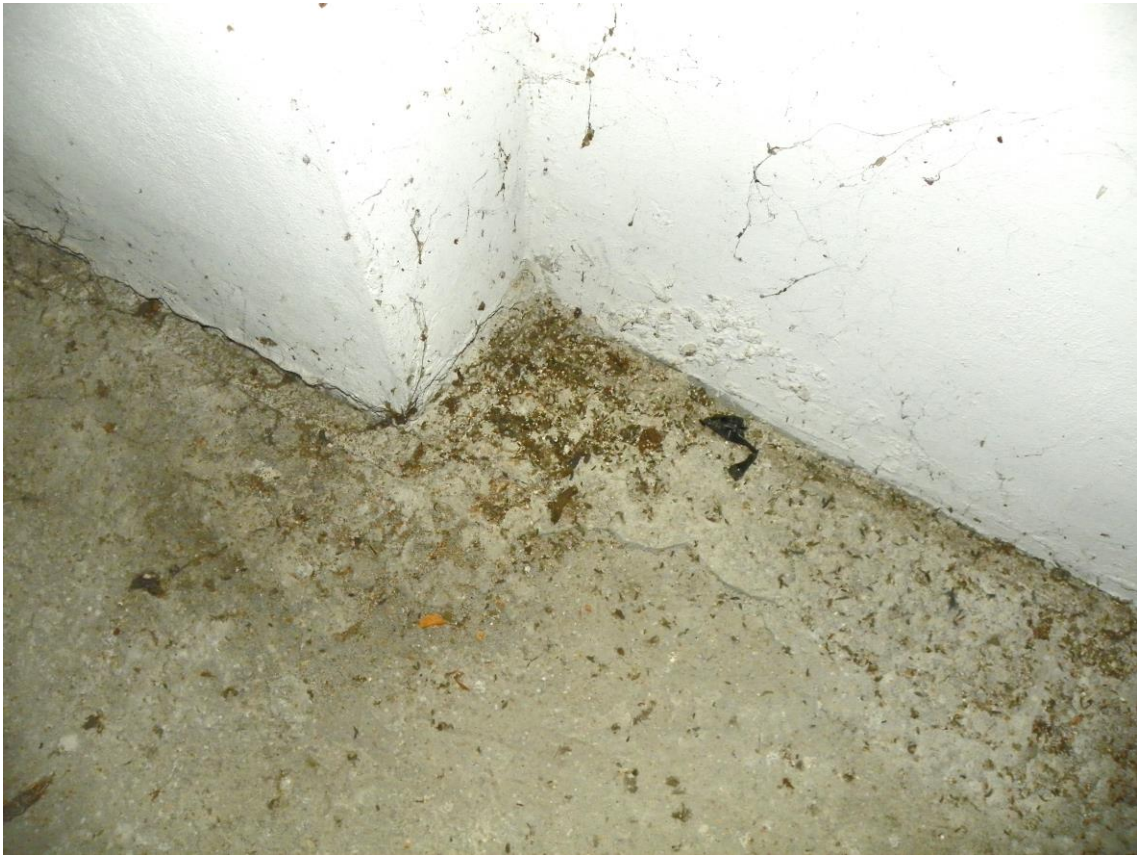
- Chiropterologia:
- **W trakcie kontroli stwierdzono ślady wykorzystywania budynku przez nietoperze.**
 - Na strychu budynku, w dwóch miejscach, stwierdzono odchody nietoperzy.

- W pobliżu miejsc gdzie odnaleziono odchody stwierdzono szczeliny pomiędzy blachą dachową a ścianą budynku. Szczeliny te mogą służyć nietoperzom jako wloty na strych budynku.

Fot. 13. Ślady wykorzystywania strychu części A budynku Zespołu Szkół w Chrząstawie Wielkiej przez nietoperze (stan na dzień 06-06-2016 r.).

4. W związku ze stwierdzeniem śladów bytowania nietoperzy na strychu budynku wszystkie prace w jego obrębie, jak również ocieplanie ścian przylegających do blachy dachowej budynku należy przeprowadzić pod nadzorem chiropterologa.

5. Zaleca się, aby prace związane z niszczeniem siedlisk ptaków i nietoperzy wykonywane były pod nadzorem ornitologicznym i chiropterologicznym, który powinien potwierdzić, że zniszczenie danego siedliska w danym czasie może zostać wykonane w sposób bezpieczny dla ptaków i nietoperzy.

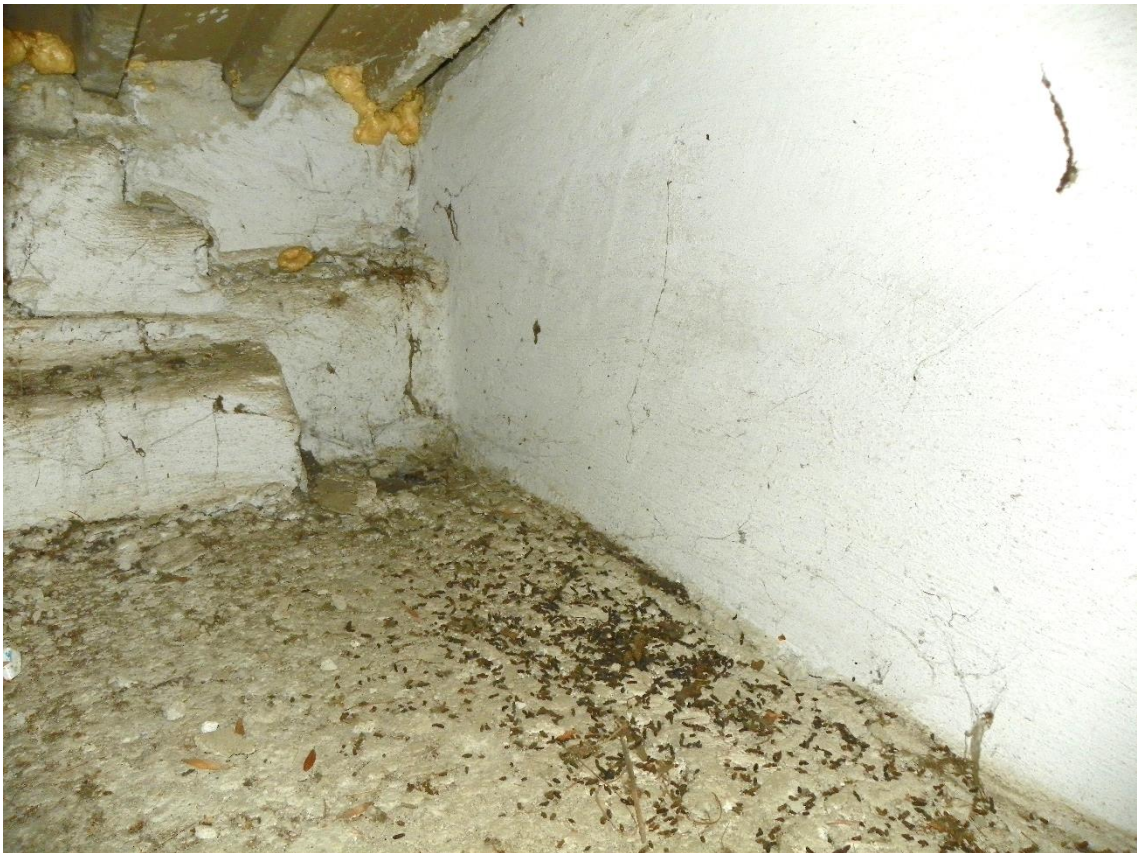
- Na podstawie pozostawionych śladów można przypuszczać, że budynek był wykorzystywany przez gacka brunatnego *Plecotus auritus*.
- Ornitologia:
- **W trakcie kontroli stwierdzono:** 8 miejsc gniazdowania wróbla *Passer domesticus*, 3 gniazda kopciuszka *Phoenicurus ochruros*, 1 miejsce gniazdowania jerzyka *Apus apus*, 8 gniazd wykorzystywanych przez jaskółki oknówki *Delichon urbicum*.

Fot. 14. Ślady wykorzystywania strychu (odchody nietoperzy) części A budynku Zespołu Szkół w Chrząstawie Wielkiej przez nietoperze (stan na dzień 06-06-2016 r.).
