# ORZECZENIE TECHNICZNE

**BUDYNKU ŚWIETLICY WIEJSKIEJ POŁOŻONEGO w m. RATOWICE  
przy ulicy WROCŁAWSKIEJ NR 50/52 DZIAŁKA NR 285/6**

Urząd Gminy CZERNICA  
ul. Kolejowa 3, 55-003 Czernica

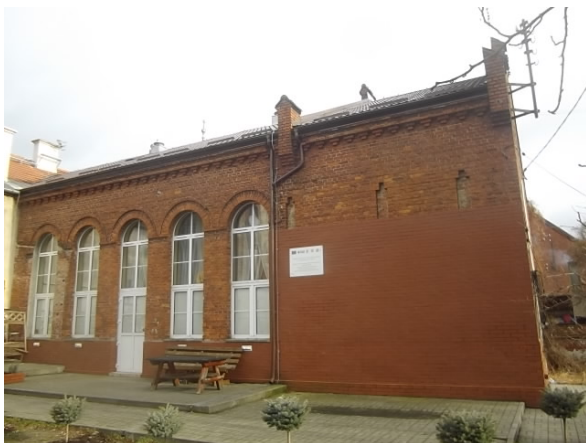
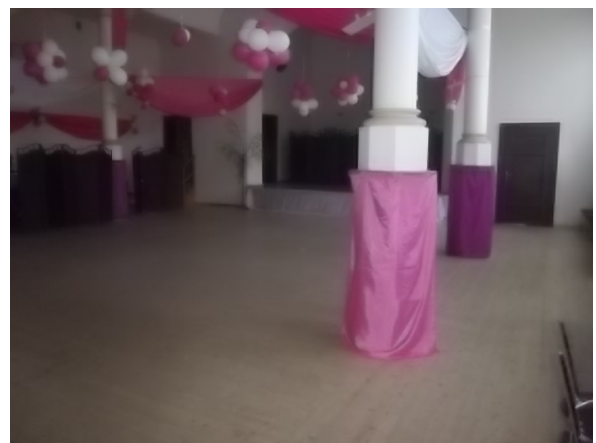
*fol. nr 4 i 5. Widok świetlicy wiejskiej w Ratowicach z zewnątrz oraz wewnątrz*

Część budynku w której znajduje się świetlica wiejska została wykonana w konstrukcji słupowo-ryglowej drewnianej i ze ścianami murowanymi. Ta część budynku jest niepodpiwniczona, przy czym poziom posadzki jest stosunkowo wysoki, albowiem drewniana podłoga mocowana do legarów wsparta jest na kozłach drewnianych o wysokości około 80 cm.

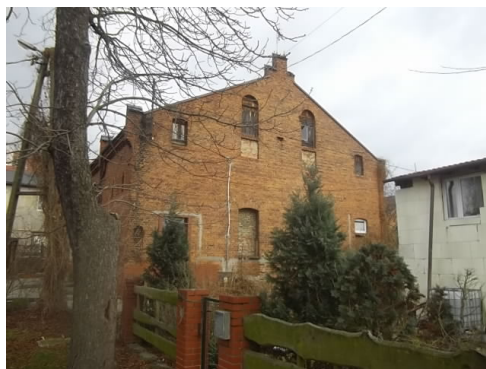
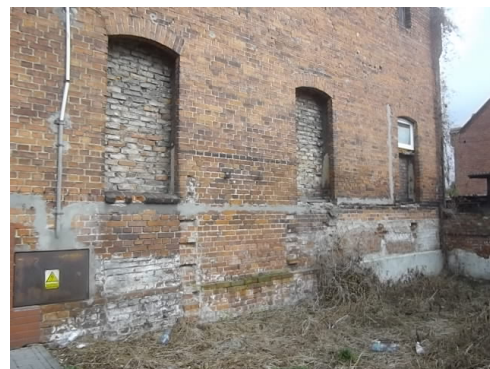
foto. nr 6 i 7. Widok ściany szczytowej budynku, o nienaruszonej historycznie formie

- W budynku brak jest typowych łąw fundamentowych oraz izolacji poziomych i pionowych, natomiast ściany fundamentowe osiadają równomiernie – brak widocznych pęknięć i zarysowań w strefie przyziemia. Brak jest typowej opaski oraz czynnego drenażu wokół

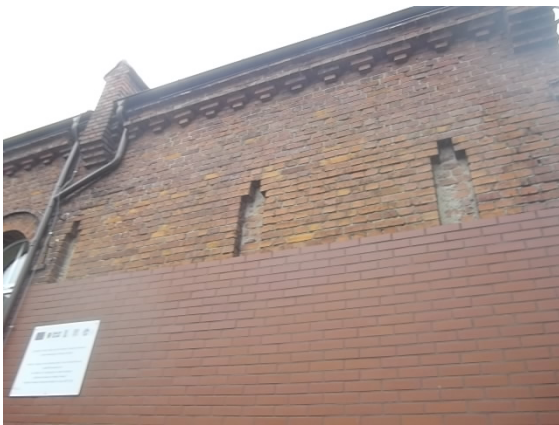
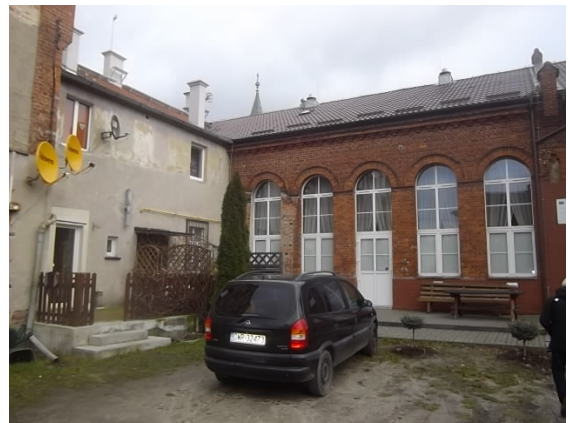
Ściany konstrukcyjne wykonane z cegły ceramicznej pełnej znajdują się w średnim stanie technicznym, chociaż zapewne nieco lepszym w porównaniu do fundamentów. Jednakże ich stan pogarsza się, co powodowane jest podciąganiem kapilarnym. Woda wnika w coraz to wyższe partie ścian i powoduje powolną, ale sukcesywną ich degradację.

*fol. nr 10 i 11 Widok ścian zewnętrznych świetlicy*

Po wykonaniu izolacji przeciwwilgociowych podciąganie kapilarne ustanie, a po osuszeniu ściany poprawią swój stan techniczny.

- ❖ Ściany zewnętrzne posiadają od zewnątrz budynku niezadowalającą estetykę, spowodowaną zabrudzeniami, wysoleniami pochodzącymi z podciągania kapilarnego (brak izolacji), wnękami okiennymi ze zniszczonymi podokiennikami oraz zabitymi przy użyciu desek górnymi oknami; dla ściany szczytowej w tym zakresie zaleca się wstawienie okien w najwyższym poziomie, przeszpałdowanie muru we wnękach z częściowym wykorzystaniem wełny mineralnej oraz odtworzenie podokienników; natomiast dla ściany ostonowej bocznej zaleca się zamurowanie (przeszpałdowanie) pozostawionych częściowo wnęk, które historycznie mogły stanowić kanały wentylacyjne; szczegółowo zobrazowano powyższe na szkicach z wykorzystaniem zdjęć i uwzględniono w części kosztowej orzeczenia technicznego;

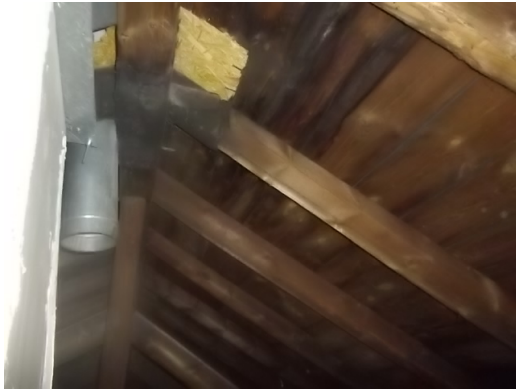
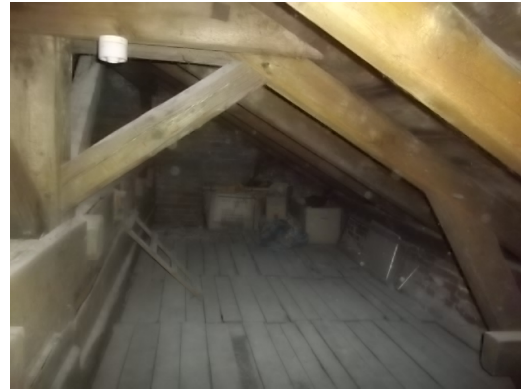
Szczegółowe oględziny więźby dachowej, tworzącej bardzo ważny element konstrukcyjny całego budynku pokazały, że znajduje się ona w zadowalającym stanie technicznym, zapewniającym dalszą należyłą eksploatację budynku. Jednakże ze względu na wiek budynku i tym samym więźby dachowej, bez dokładnej inwentaryzacji i szczegółowego badania każdego elementu jej stan techniczny został zakwalifikowany jako średni. Więźba ma bardzo solidny charakter, duże przekroje i wykazuje dużą dbałość o trwałość tego elementu, a także cechuje się należyłą rzetelnością wykonania.

Sugeruje to, że historycznie budynek mógł być pokryty dachówką ceramiczną. Zmierzona jej wilgotność nie przekracza 8%.  
Ten element nie wymaga ingerencji.

fot. nr 12 i 13 Więźba dachowa nad świetlicą

- ❖ W zakresie więźby dachowej oraz kominów położonych nad częścią budynku gdzie mieści się świetlica nie stawia się żadnych konkretnych zaleceń, gdyż elementy te znajdują się w stanie zapewniającym dalszą bezpieczną eksploatację; należy pamiętać o przeglądach technicznych tych elementów budynku podczas rutynowych kontroli technicznych wymaganych prawem budowlanym

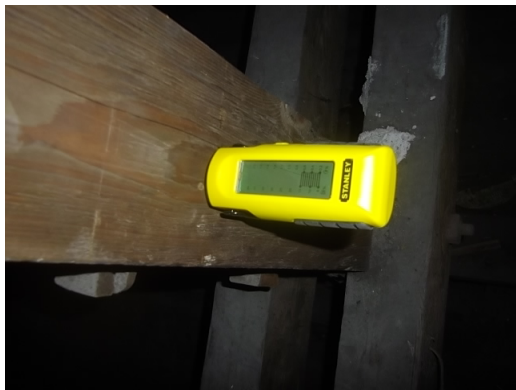
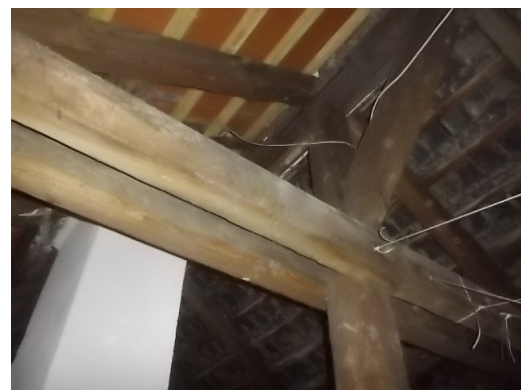
fot. nr 14 i 15 Więźba dachowa nad budynkiem ze świetlicą wiejską

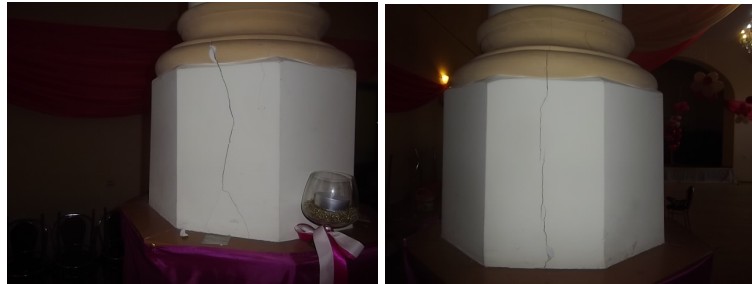
Elementami nośnymi dla części budynku, użytkowanej jako świetlica wiejska są słupy drewniane oraz strop drewniany wsparty na drewnianych ryglach. Słupy drewniane z zewnątrz wykazują zarysowania oraz pęknięcia, sugerujące nadmierne ich wyężenie. Jednakże jest to obraz całkowicie mylne gdyż dotyczy jedynie zewnętrznej zabudowy elementów nośnych. Po wykonaniu odkrywek okazało się, że ten element drewniany ma duży przekrój 20x20 cm, przy zmierzonej wilgotności na poziomie 4,5%. Ocena wizualna konstrukcji słupów, po dokonanych odkrywkach wykazuje brak zagrzybienia, korozji biologicznej i nośność adekwatną do

wieku tego elementu budynku. Takie parametry zapewniają dalszą bezpieczną eksploatację. Jednocześnie podczas oględzin stropu nad salą estradową, a także więźby w miejscu dawnego przecieku, który przełożył się na awarię w postaci korozji biologicznej jednego z sześciu słupów podtrzymujących strop, i utratę jego stateczności, nie pozostały widoczne żadne niekorzystne zjawiska.

fot. nr 16 i 17 Pęknięcia na zabudowie słupów

Ten element wymaga odtworzenia z zakresie obudowy słupów.

- ❖ W kolejnym etapie powinno zostać wykonane odtworzenie obudowy słupów nośnych w Sali estradowej świetlicy wiejskiej, przy czym zabiegi te mają na celu jedynie poprawę estetyki tej części obiektu i nie stanowią prac wpływających na bezpieczeństwo, a w związku z tym mogą być wykonane w dowolnym momencie, zależnie od posiadanych środków finansowych przez Gminę

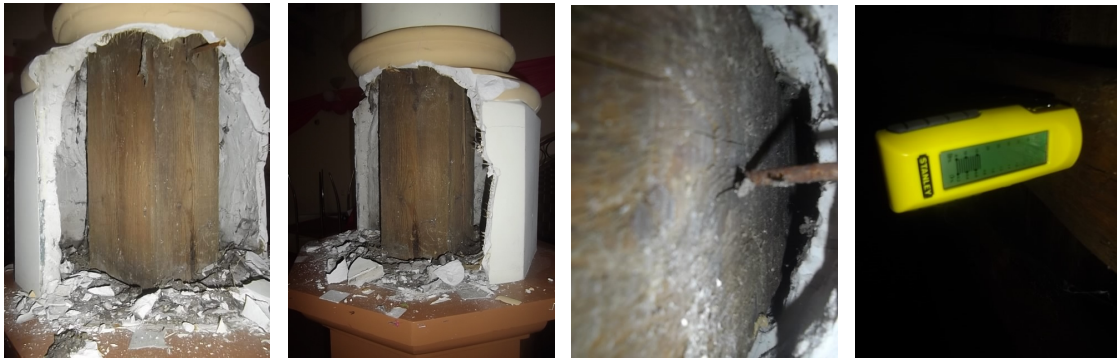
fot. nr 18, 19, 20 i 21 Obraz odkrywek i badania makroskopowego i pomiaru wilgotności słupów

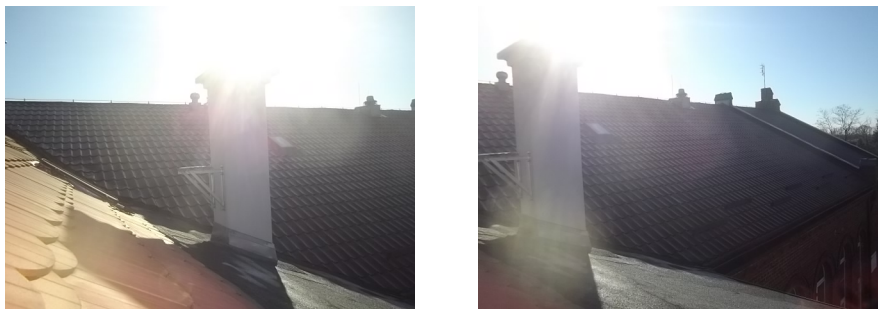
Szczegółowe oględziny kominów nad częścią budynku, gdzie eksploatowana jest świetlica wykazała, że znajdują się one w co najmniej średnim stanie technicznym, który zapewnia dalszą bezpieczną eksploatację. Taka opinia w tym zakresie poparta jest niedawno wykonaną inwentaryzacją kominów, przeprowadzoną przez specjalistyczną firmę kominiarską. Dokument ten stanowi załącznik do niniejszego opracowania.

fot. nr 22 i 23 Kominy nad częścią budynku gdzie mieści się świetlica

Ten element nie wymaga ingerencji.
