**Orzeczenie techniczne o stanie technicznym**  
dachu budynku mieszkalno -usługowego przy ul.Wrocławskiej  
50/52 w Ratowicach ,  
gmina Czernica,  
działka nr 285/6 obręb Ratowice

Inwestor: Gmina Czernica  
ul.Kolejowa 3  
55-003 Czernica

Opracowanie : Małgorzata Ewiak „EM”  
ul.Komuny Paryskiej 59/lok.1b  
50-452 Wrocław

Wrocław, Wrzesień 2018

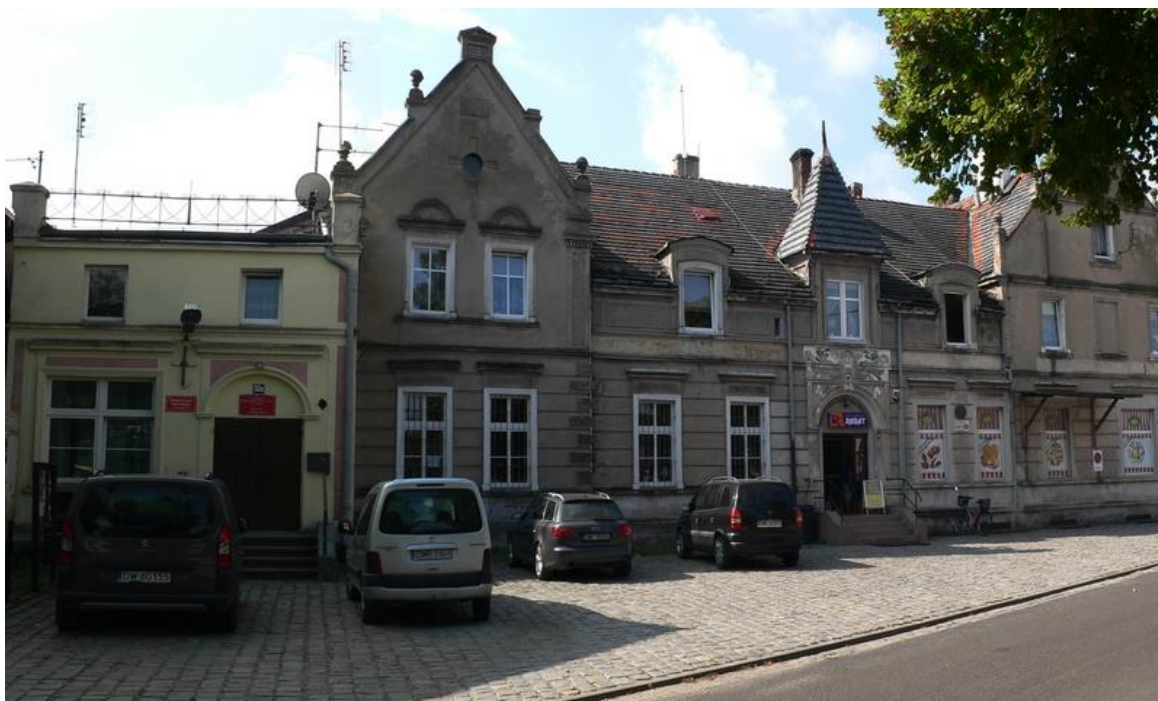
Fot. 17 Elewacja frontowa

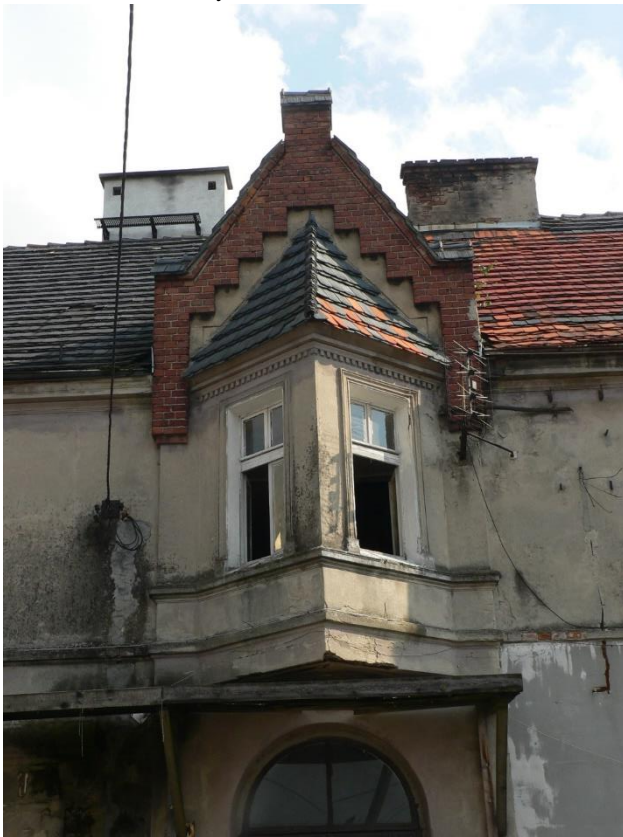
Fot.25 Dach nad wykuszem

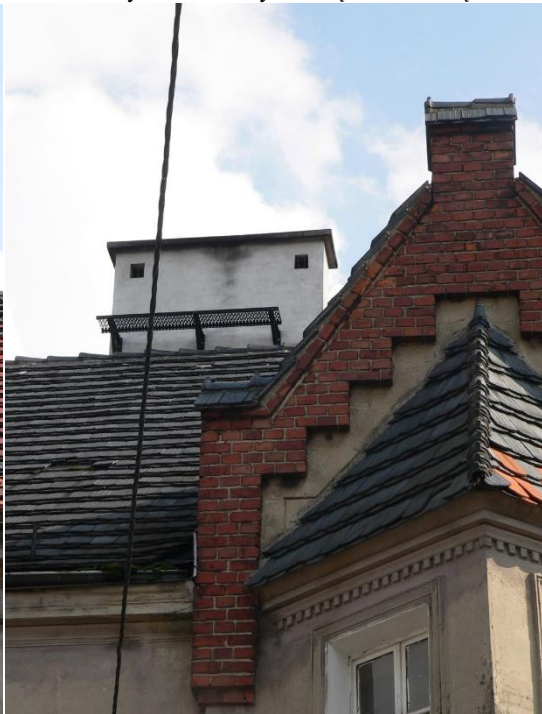
Fot. 29 Komin wyremontowany z ławą kominiarską

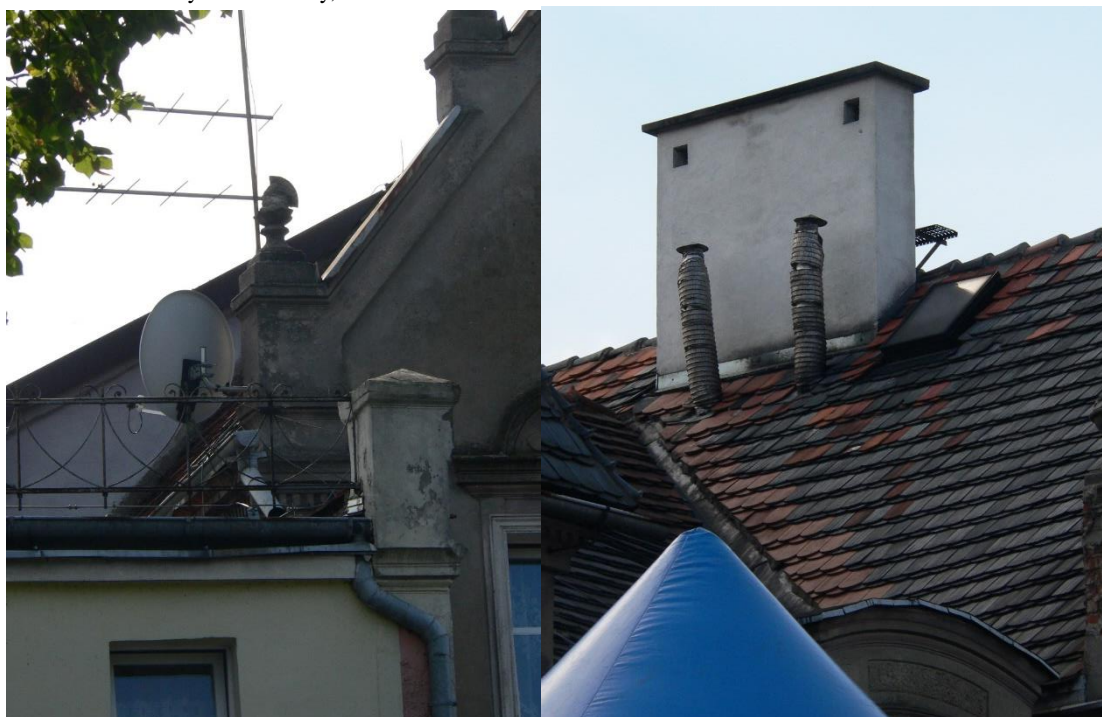
Fot. 42 Komin wyremontowany, kominki went.

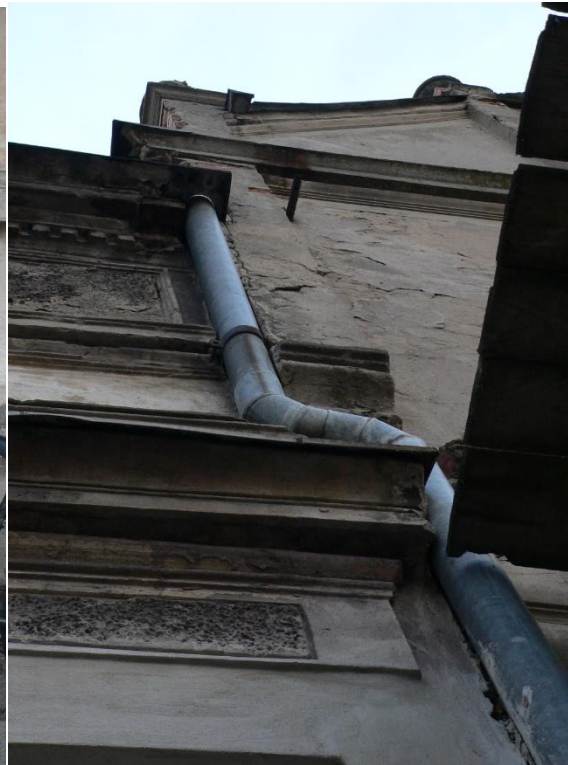
Fot. 44 Wejście rury spustowej do kanalizacji deszczowej Fot. 45 Przejście rury spustowej- gzyms

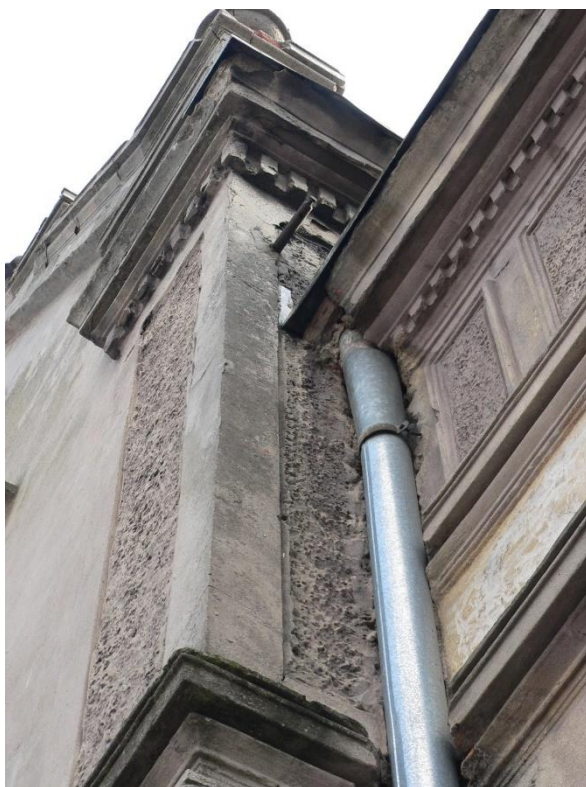
Odwodnienie dachu - rury spustowe  
Fot. 47

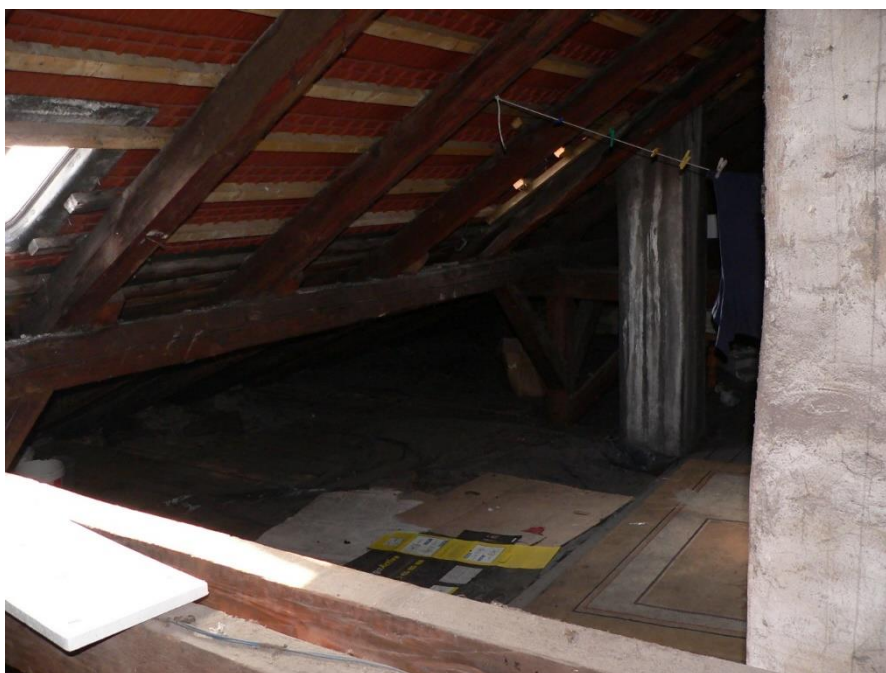
Fot. 49 Strych -fragment połaci z nową dachówką od strony podwórka

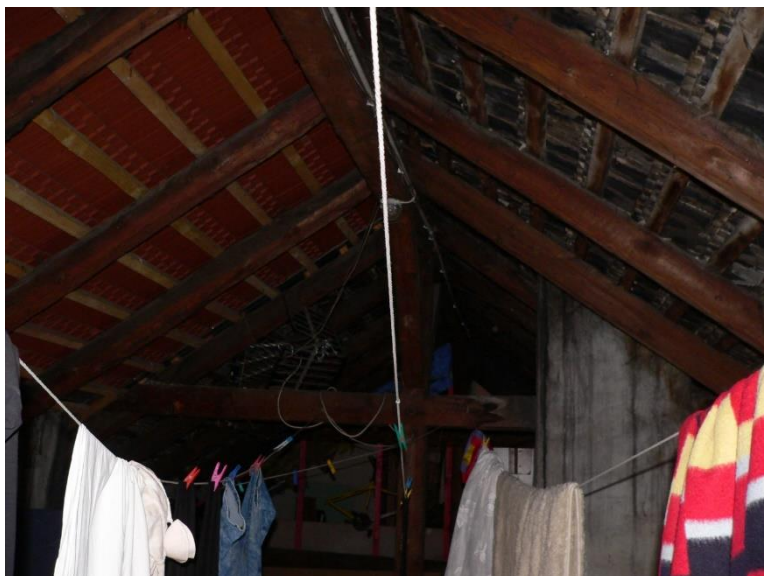
Płatwie – 10cmx 20 cm – nie wykazują korozji biologicznej **-stan średni**

Fot. 50 Belka kalenicowa, krokwie

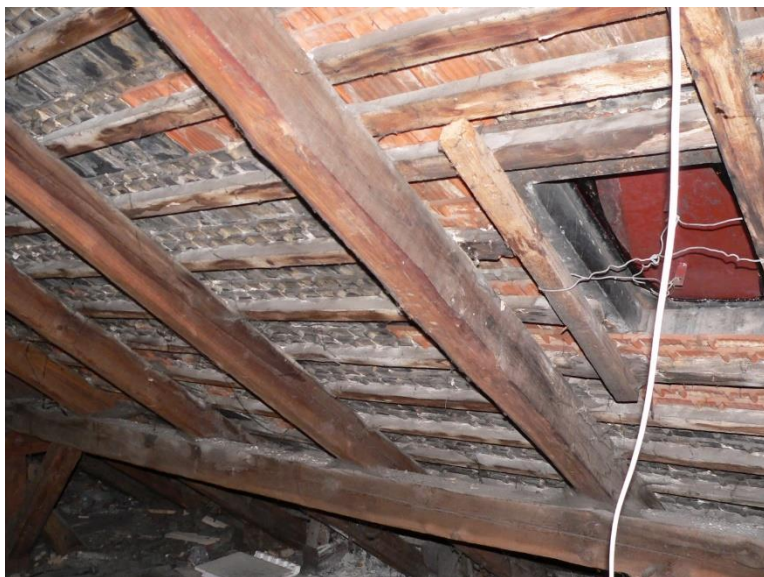
Krokwie 12cm x16 cm w rozstawie średnio co 80cm, elementy nie wykazują odkształceń ,nie zostały dotknięte korozją biologiczną ,krokwie w połaci od strony stropodachu i połaci od podwórza oparte na murlacie ,po rozbiórce dachówki należy sprawdzić stan końcówek

Fot. 51 Krokwie ,okienko wyłazowe

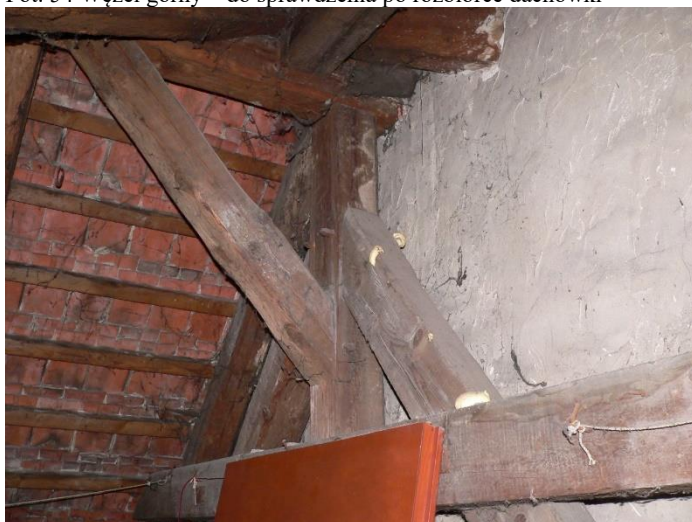
Fot. 54 Węzeł górny – do sprawdzenia po rozbiórce dachówki
