## **Ekspertyza dendrologiczna Ekspertyza z zastosowaniem metody obciążeniowej i badanie tomografem dźwiękowym**

Przedmiot opracowania:  
Kasztanowiec biały (*Aesculus hippocastanum* L.)  
Ratowice przy posesji nr 50, Wrocław

styczeń / luty 2025

Autor opracowania: EKO-TREK Jerzy Stolarczyk

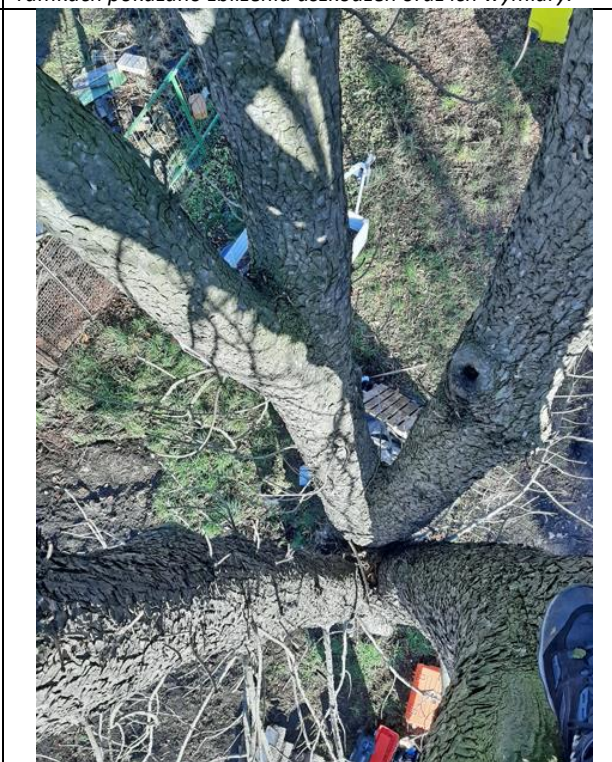
Fot. 1.6. Kasztanowiec biały nr 1, Ratowice przy posesji nr 50. Widok głównego rozwidlenia.

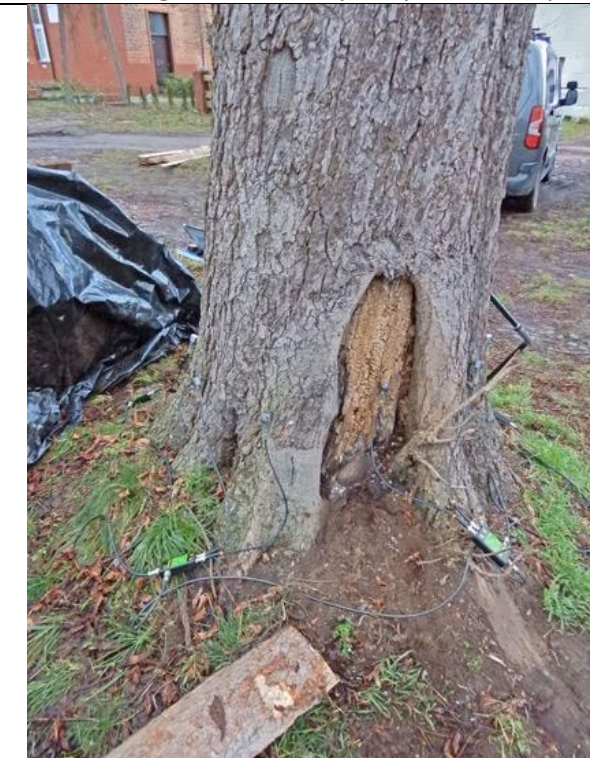
Fot. 1.9. Kasztanowiec biały nr 1, Ratowice przy posesji nr 50. Badanie tomografem na wys. 42 cm – miejsce mocowania czujników.

Badanie wykonano na wysokościach 42cm oraz 105 cm na pniu, a więc w obrębie uszkodzenia odziomka oraz powyżej uszkodzenia. Badanie nie wykazało zmian w strukturze drewna.

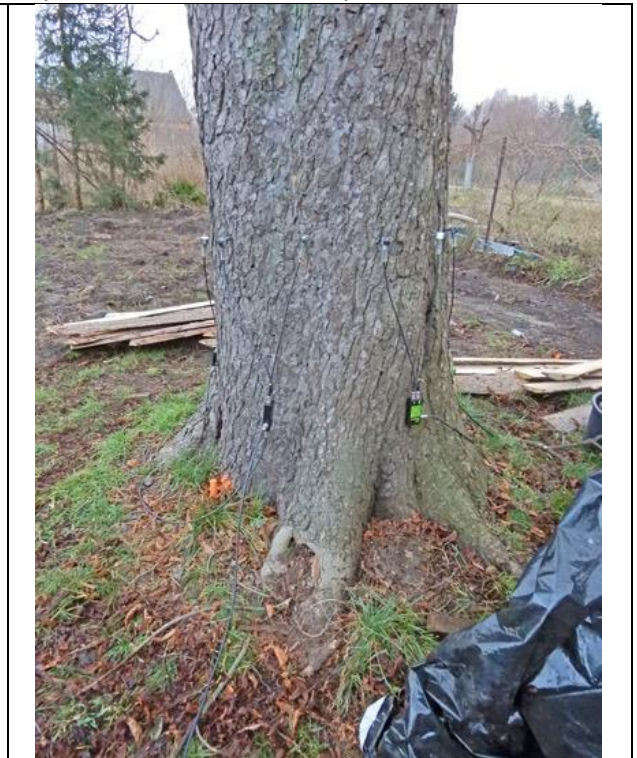
Fot. 1.10. Kasztanowiec biały nr 1, Ratowice przy posesji nr 50. Badanie tomografem na wys. 105 cm – miejsce mocowania czujników.

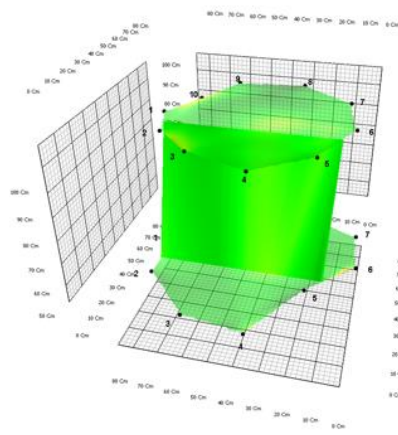
Rys. 1.5. Kasztanowiec biały nr 1, Ratowice przy posesji nr 50. Symulacja wnętrza pnia.

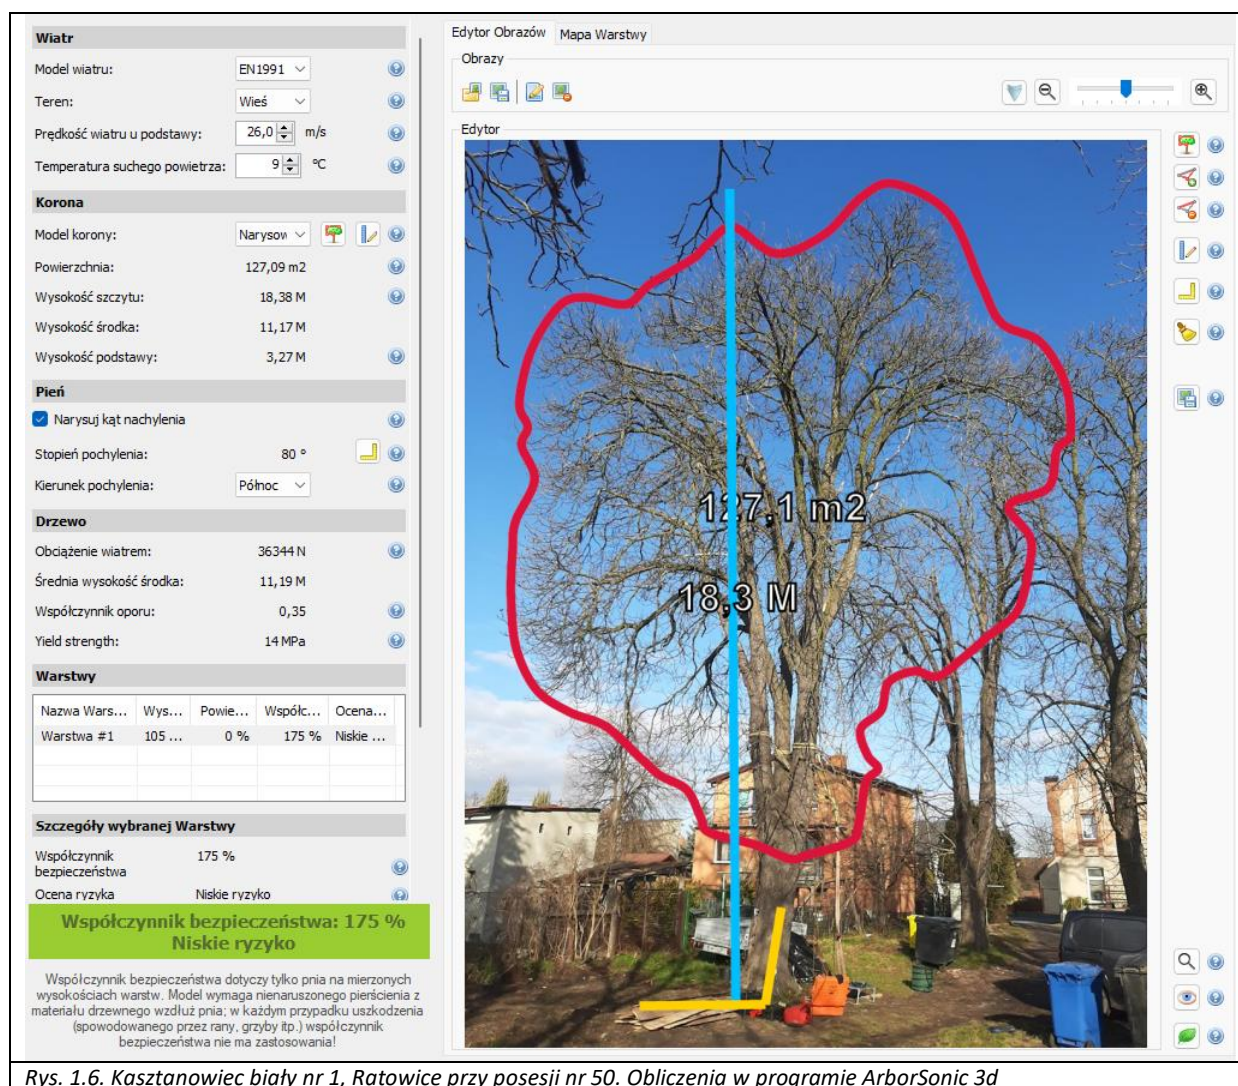
Badanie tomografem pozwala na wyliczenie współczynnika bezpieczeństwa w zakresie złamania pnia. Badanie nie obejmuje oceny stabilności drzewa w gruncie. Współczynnik bezpieczeństwa dla warstwy na wys. 105 cm wyniósł 219% przy wymaganym minimum na poziomie 150%, co oznacza **wystarczającą wytrzymałość na złamanie pnia**. Z uwagi na uszkodzenie pnia oraz przerwany pierścień drzewny w tym miejscu współczynnik bezpieczeństwa nie ma zastosowania dla warstwy na wys. 42 cm. **Współczynnik bezpieczeństwa nie stanowi o bezpieczeństwie konarów oraz możliwości ich wyłamania, a także wytrzymałości rozwidleń.**

Rys. 1.6. Kasztanowiec biały nr 1, Ratowice przy posesji nr 50. Obliczenia w programie ArborSonic 3d

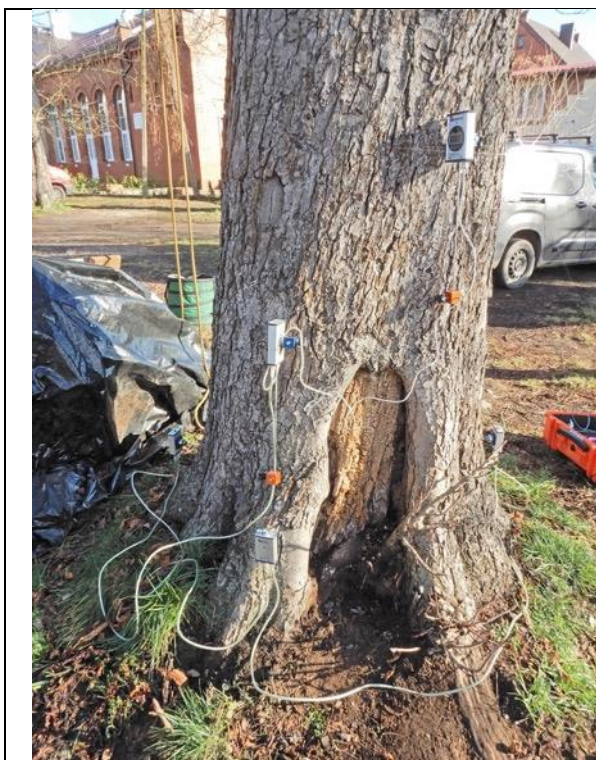
Fot. 1.11. Kasztanowiec biały nr 1, Ratowice przy posesji nr 50. Próba obciążeniowa - miejsce mocowania czujników - strona rozciągana

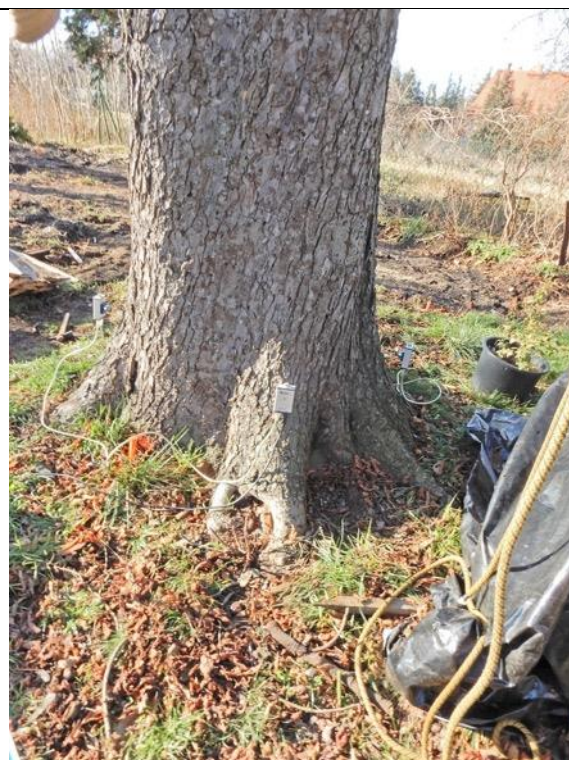
Fot. 1.12. Kasztanowiec biały nr 1, Ratowice przy posesji nr 50. Próba obciążeniowa - miejsce mocowania czujników - strona ściskana

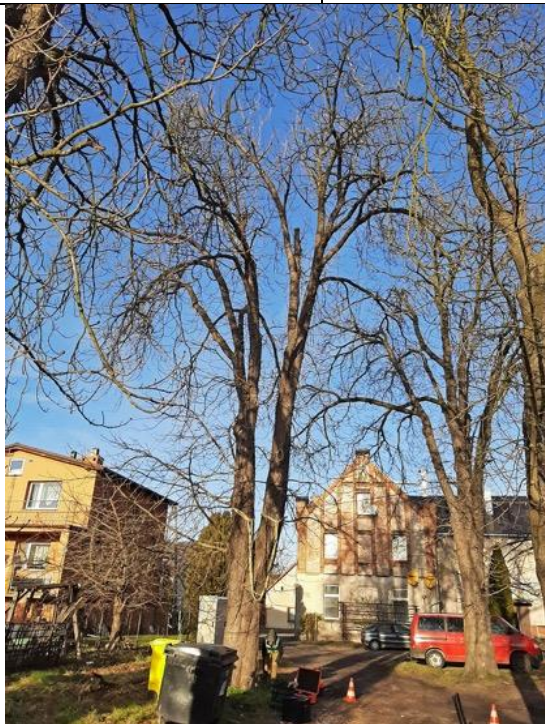
*Fot. 2.1. Kasztanowiec biały nr 2, Ratowice przy posesji nr 50. Widok całego drzewa.*

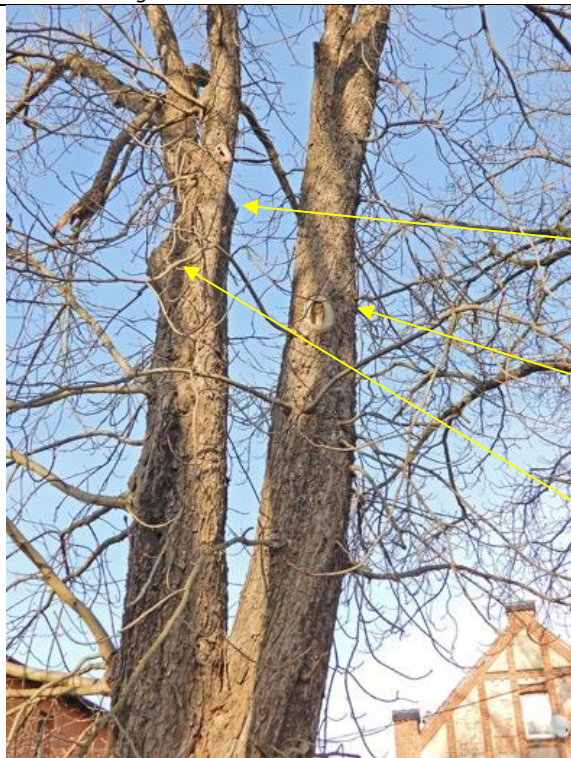
*Fot. 2.3. Kasztanowiec biały nr 2, Ratowice przy posesji nr 50. Widok pnia głównych przewodników.*

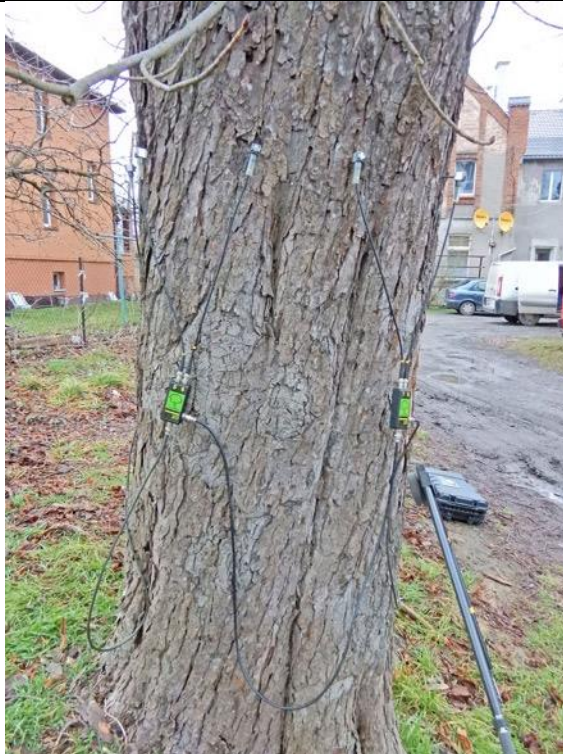
Fot. 2.9. Kasztanowiec biały nr 2, Ratowice przy posesji nr 50. W trakcie badania tomografem na wys. 170 cm.

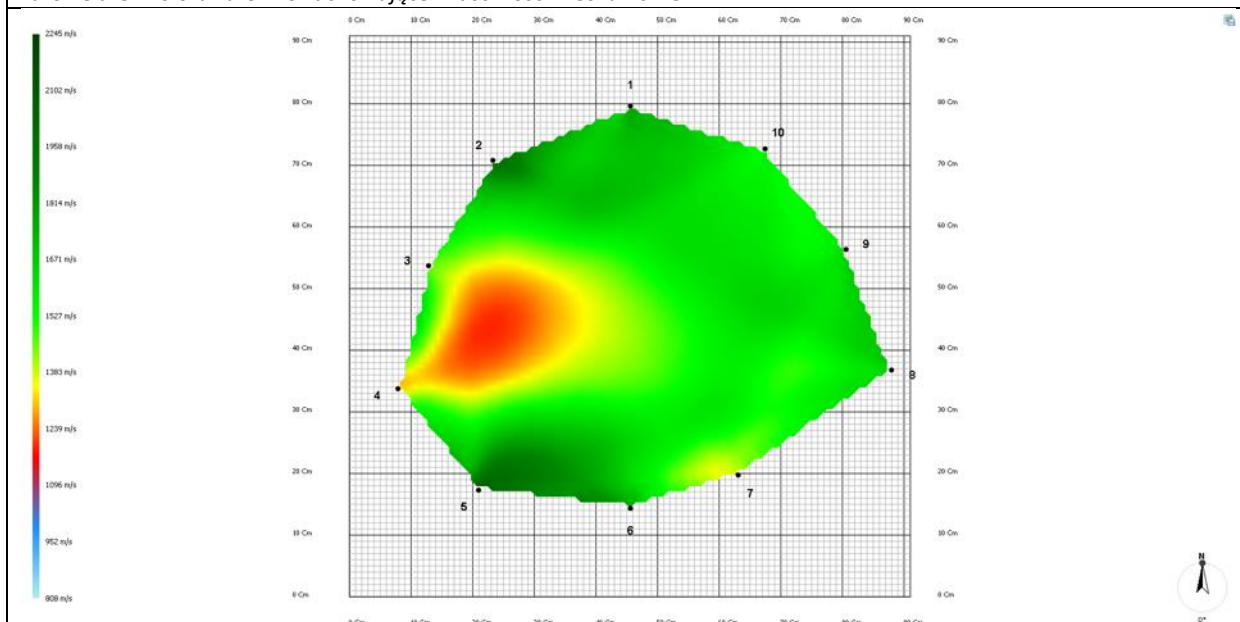
Rys. 2.1. Kasztanowiec biały nr 2, Ratowice przy posesji nr 50. Obraz wnętrza pnia w badaniu tomografem na wys. 170 cm.

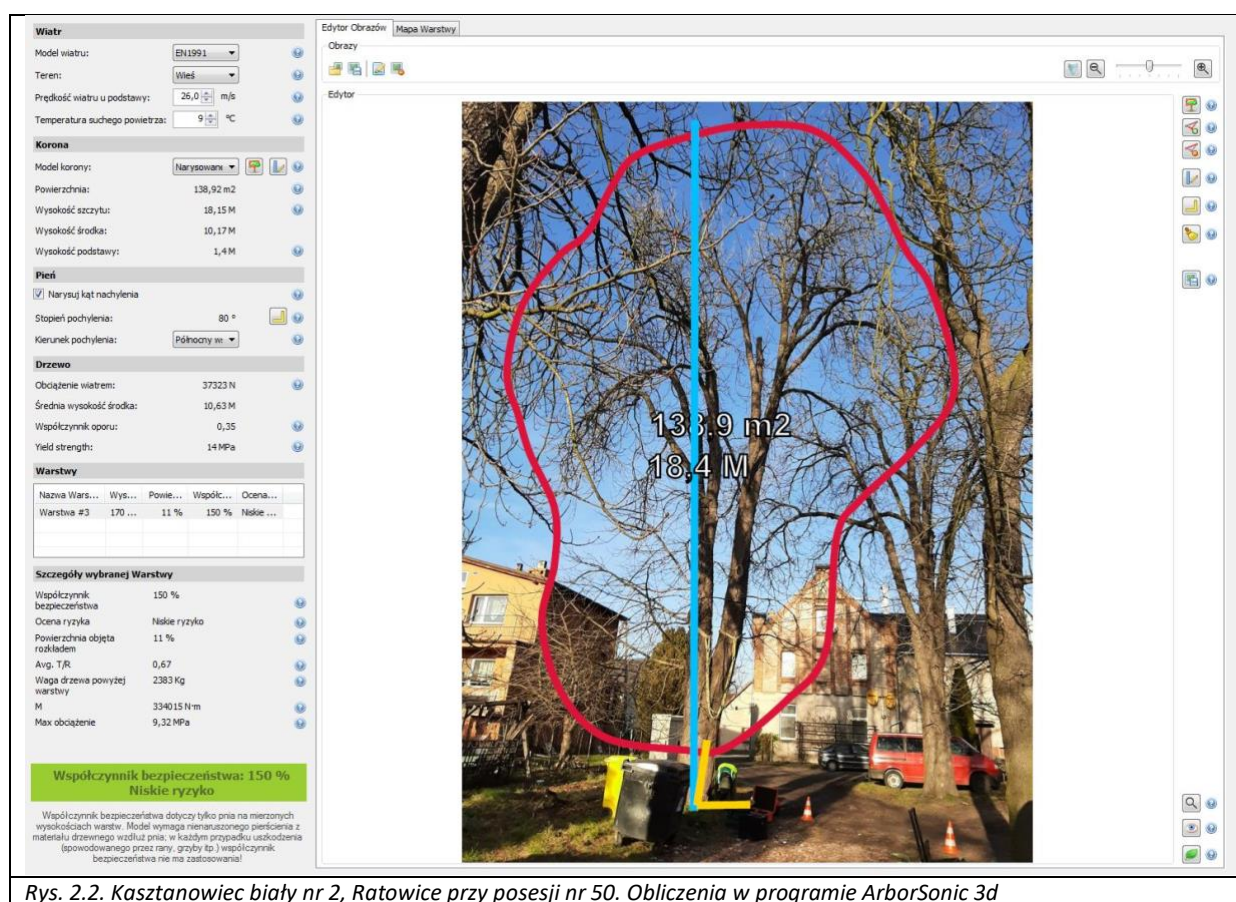
Badanie tomografem pozwala na wyliczenie współczynnika bezpieczeństwa w zakresie złamania pnia. Badanie nie obejmuje oceny stabilności drzewa w gruncie. Współczynnik bezpieczeństwa dla warstwy na wys. 170 cm wyniósł 150% co **oznacza graniczną/wystarczającą wytrzymałość** na złamanie pnia na badanej wysokości. **Współczynnik bezpieczeństwa nie stanowi o bezpieczeństwie konarów oraz możliwości ich wyłamania, a także wytrzymałości rozwidleń.**

Rys. 2.2. Kasztanowiec biały nr 2, Ratowice przy posesji nr 50. Obliczenia w programie ArborSonic 3d

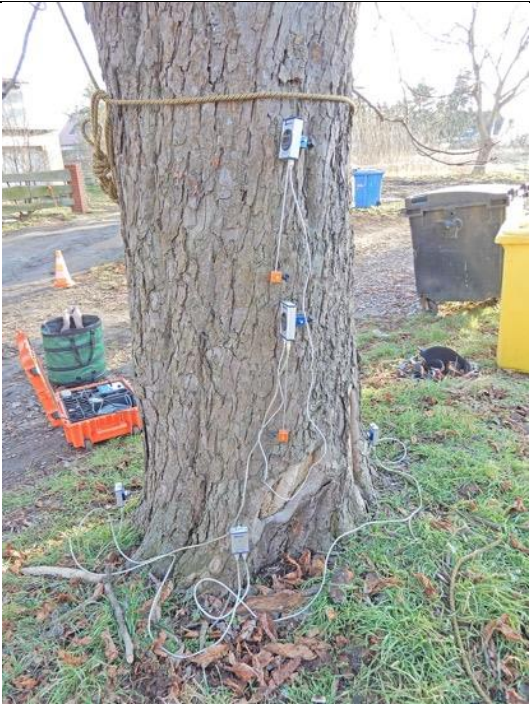
| <i>Fot. 2.10. Kasztanowiec biały nr 2, Ratowice przy posesji nr 50. Próba obciążeniowa - miejsce mocowania czujników - strona rozciągana</i> | <i>Fot. 2.11. Kasztanowiec biały nr 2, Ratowice przy posesji nr 50. Próba obciążeniowa - miejsce mocowania czujników – strona ściskana</i> |

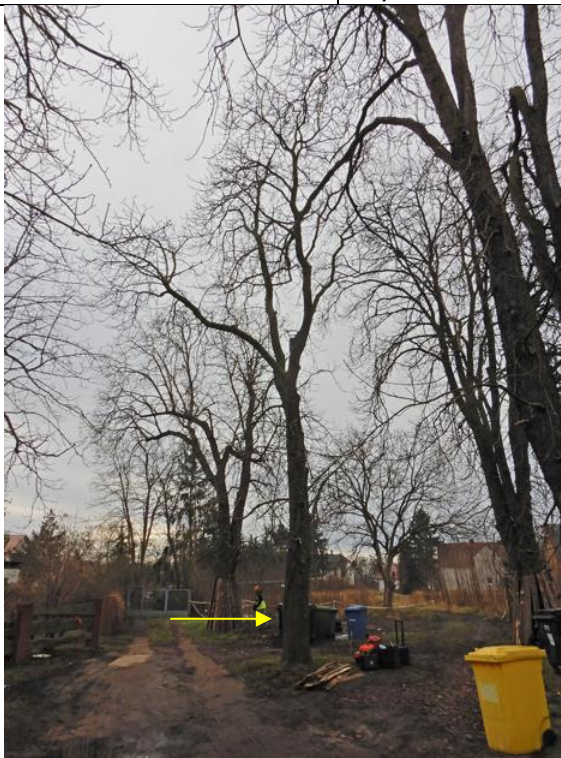
*Fot. 3.1. Kasztanowiec biały nr 3, Ratowice przy posesji nr 50. Widok całego drzewa.*

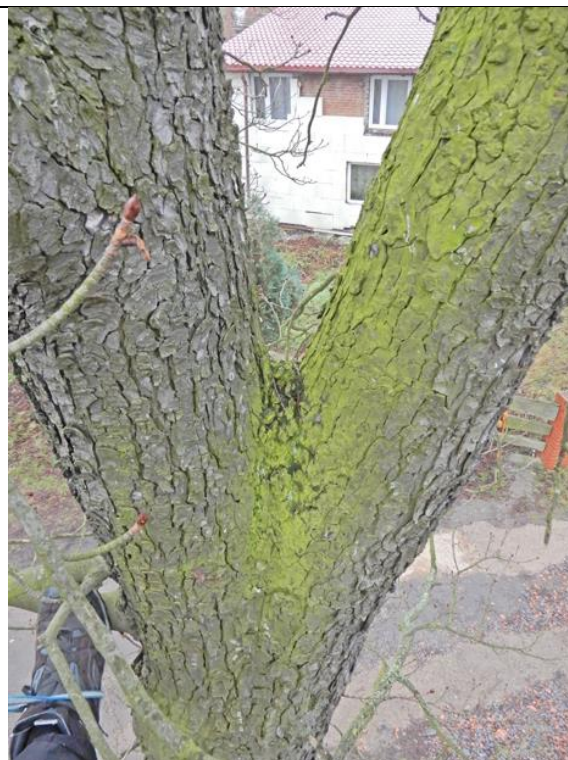
Fot. 3.6. Kasztanowiec biały nr 3, Ratowice przy posesji nr 50. Widok głównego rozwidlenia – bez zewnętrznych oznak osłabienia.

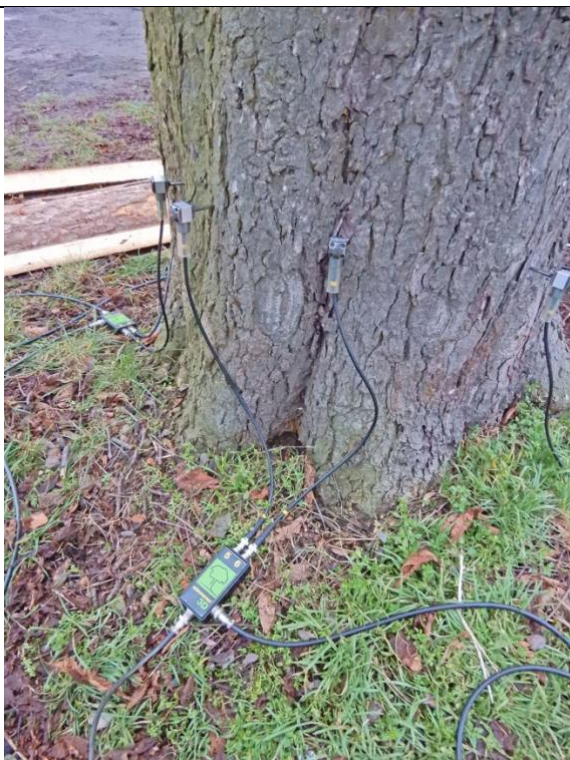
Fot. 3.7. Kasztanowiec biały nr 3, Ratowice przy posesji nr 50. W trakcie badania tomografem na wys. 32 cm.

Badanie potwierdziło obecność rozkładu wewnętrznego pnia. Ubytek pnia rozszerza się ku górze. W odziomku, na wys. 32 cm rozkład obejmuje ok. 26% przekroju, a na wys. 170 cm – 42% przekroju. Rozkład w wyższej warstwie pnia zlokalizowany jest acentrycznie, od strony NW.

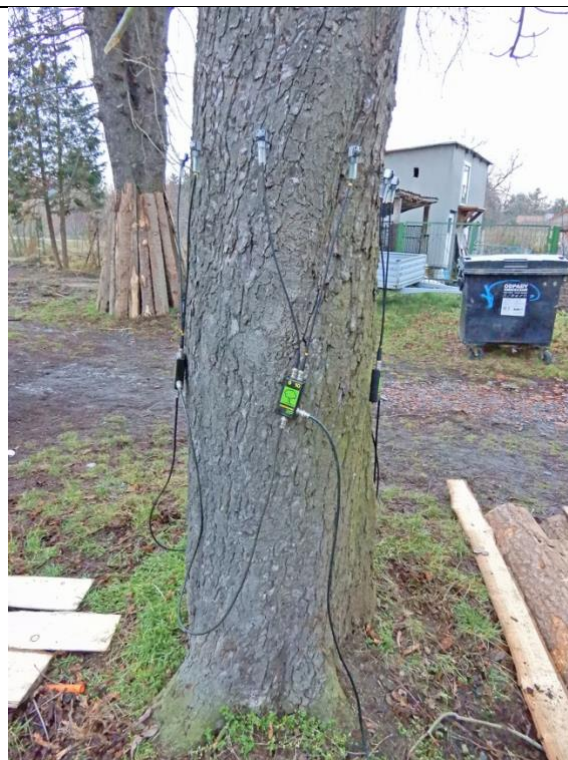
Fot. 3.8. Kasztanowiec biały nr 3, Ratowice przy posesji nr 50. W trakcie badania tomografem na wys. 170 cm.

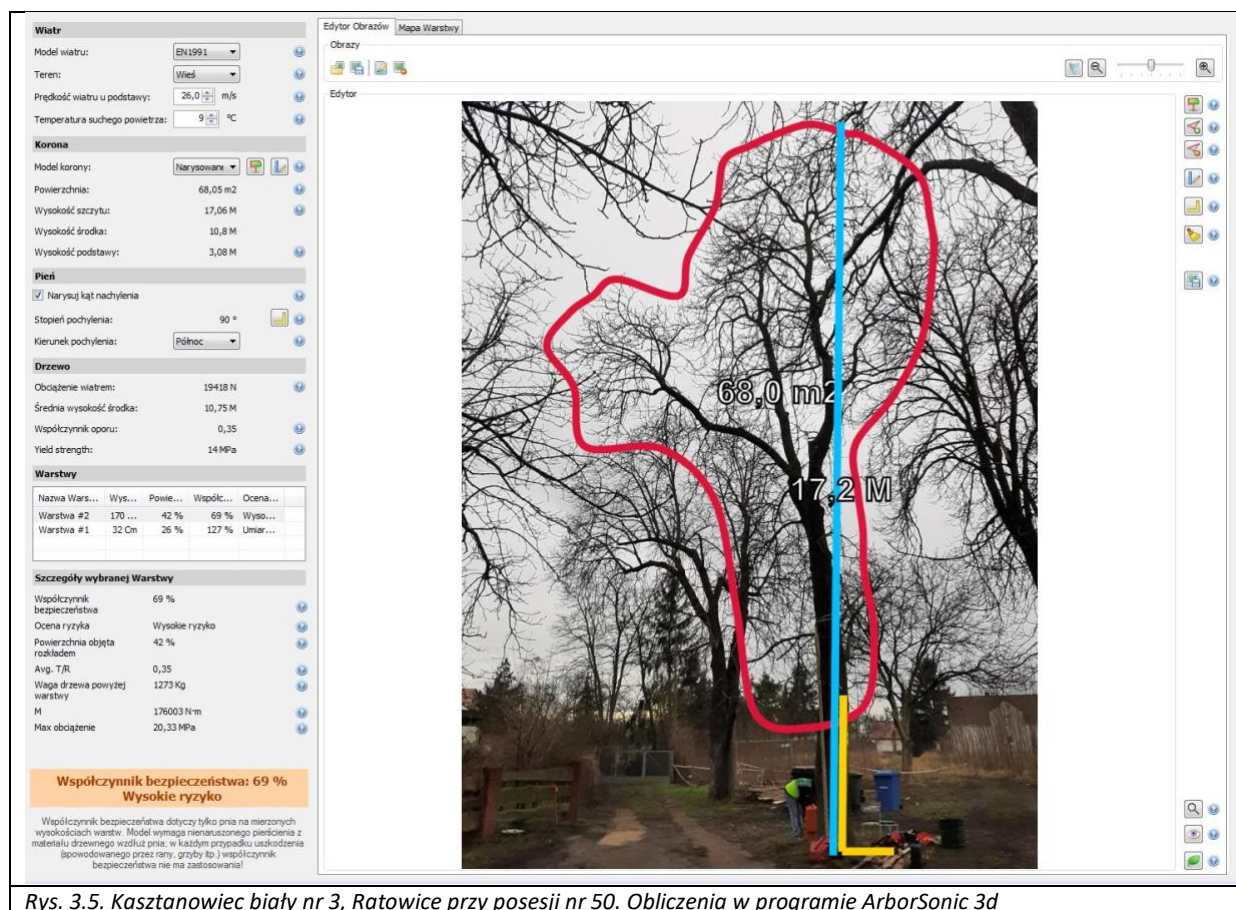
Badanie tomografem pozwala na wyliczenie współczynnika bezpieczeństwa w zakresie złamania pnia. Badanie nie obejmuje oceny stabilności drzewa w gruncie. Współczynnik bezpieczeństwa dla warstwy na wys. 170 cm wyniósł 69% przy wymaganym minimum na poziomie 150%, co oznacza niewystarczającą wytrzymałość na złamanie pnia na badanej wysokości.

Rys. 3.5. Kasztanowiec biały nr 3, Ratowice przy posesji nr 50. Obliczenia w programie ArborSonic 3d

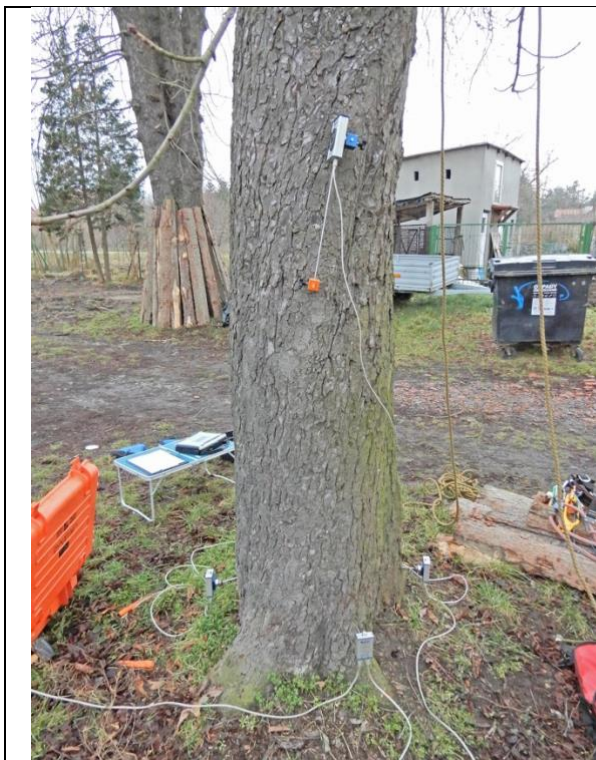
Fot. 3.9. Kasztanowiec biały nr 3, Ratowice przy posesji nr 50. Próba obciążeniowa - miejsce mocowania czujników - strona rozciągana

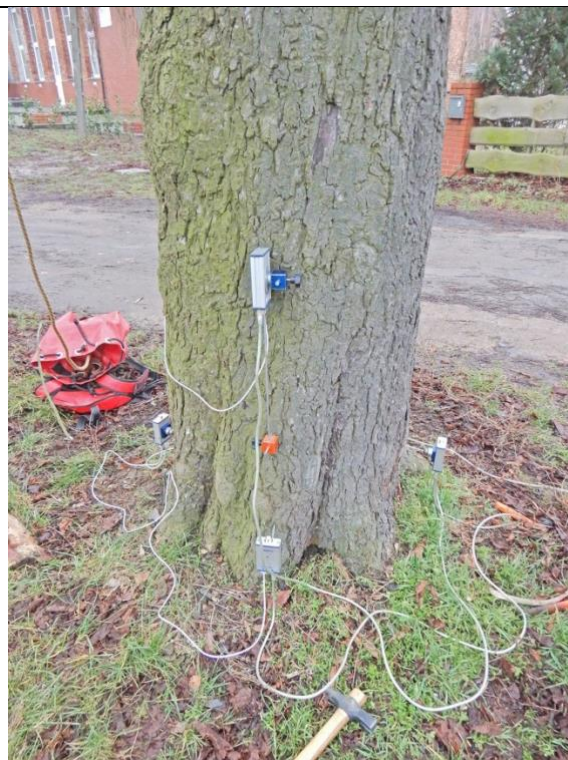
Fot. 3.10. Kasztanowiec biały nr 3, Ratowice przy posesji nr 50. Próba obciążeniowa - miejsce mocowania czujników – strona ściskana

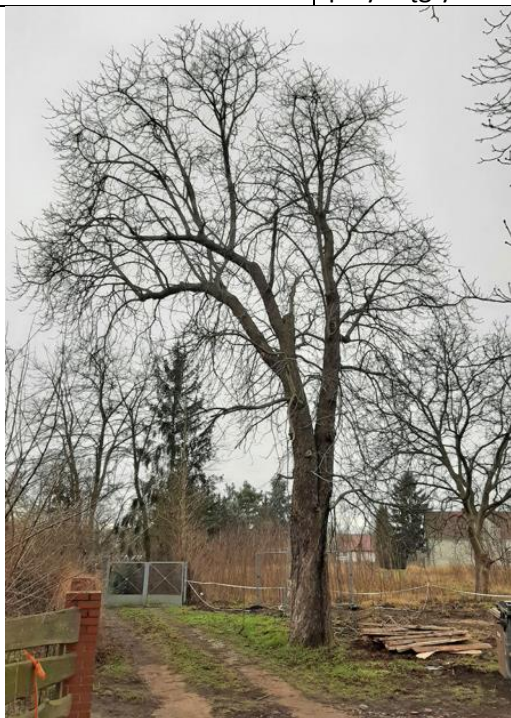
Fot. 4.1. Kasztanowiec biały nr 4, Ratowice przy posesji nr 50. Widok całego drzewa w kierunku S.

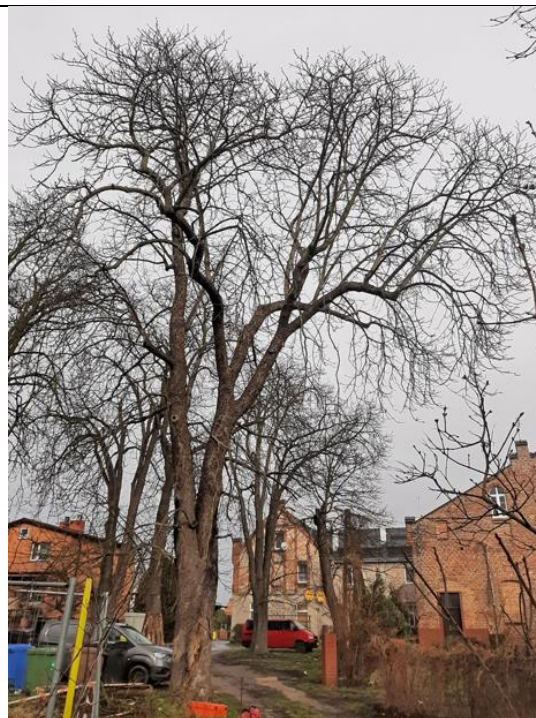
Fot. 4.2. Kasztanowiec biały nr 4, Ratowice przy posesji nr 50. Widok drzewa w kierunku N.

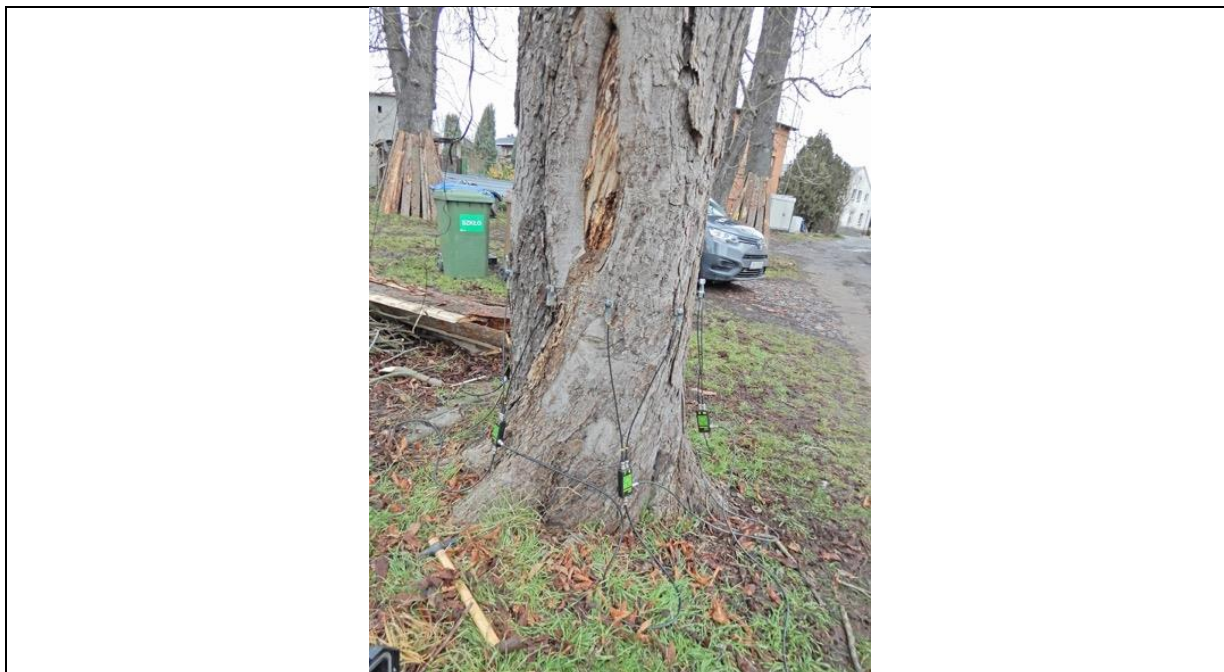
Fot. 4.9. Kasztanowiec biały nr 4, Ratowice przy posesji nr 50. W trakcie badania tomografem sonicznym na wys.30cm.

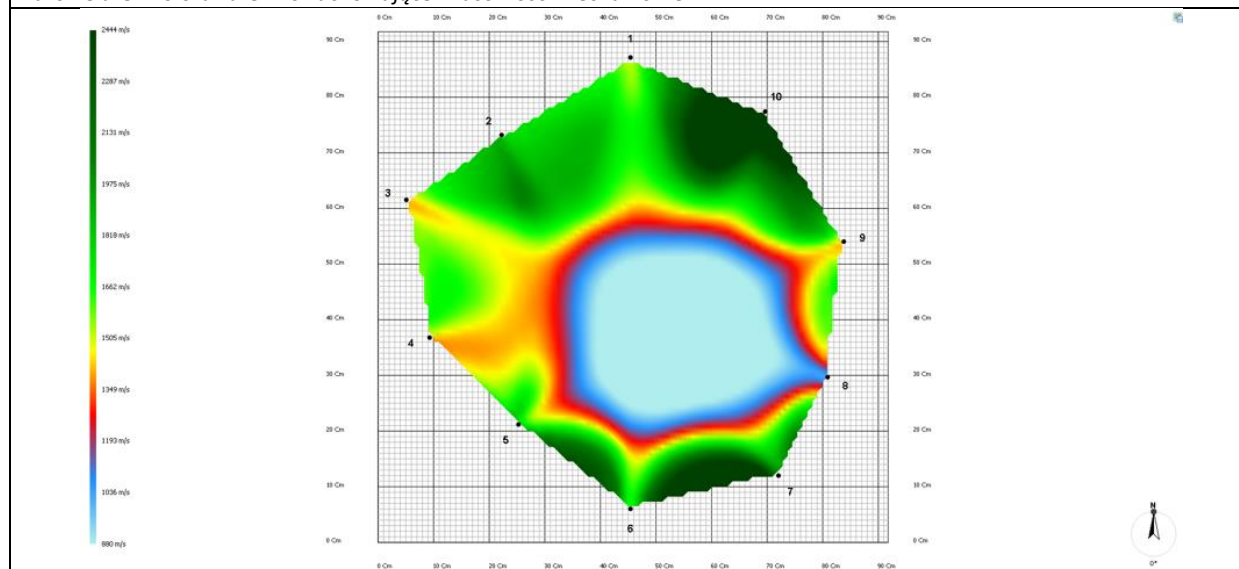
Rys. 4.1. Kasztanowiec biały nr 4, Ratowice przy posesji nr 50. Obraz wnętrza pnia w badaniu tomografem na wys. 30cm.

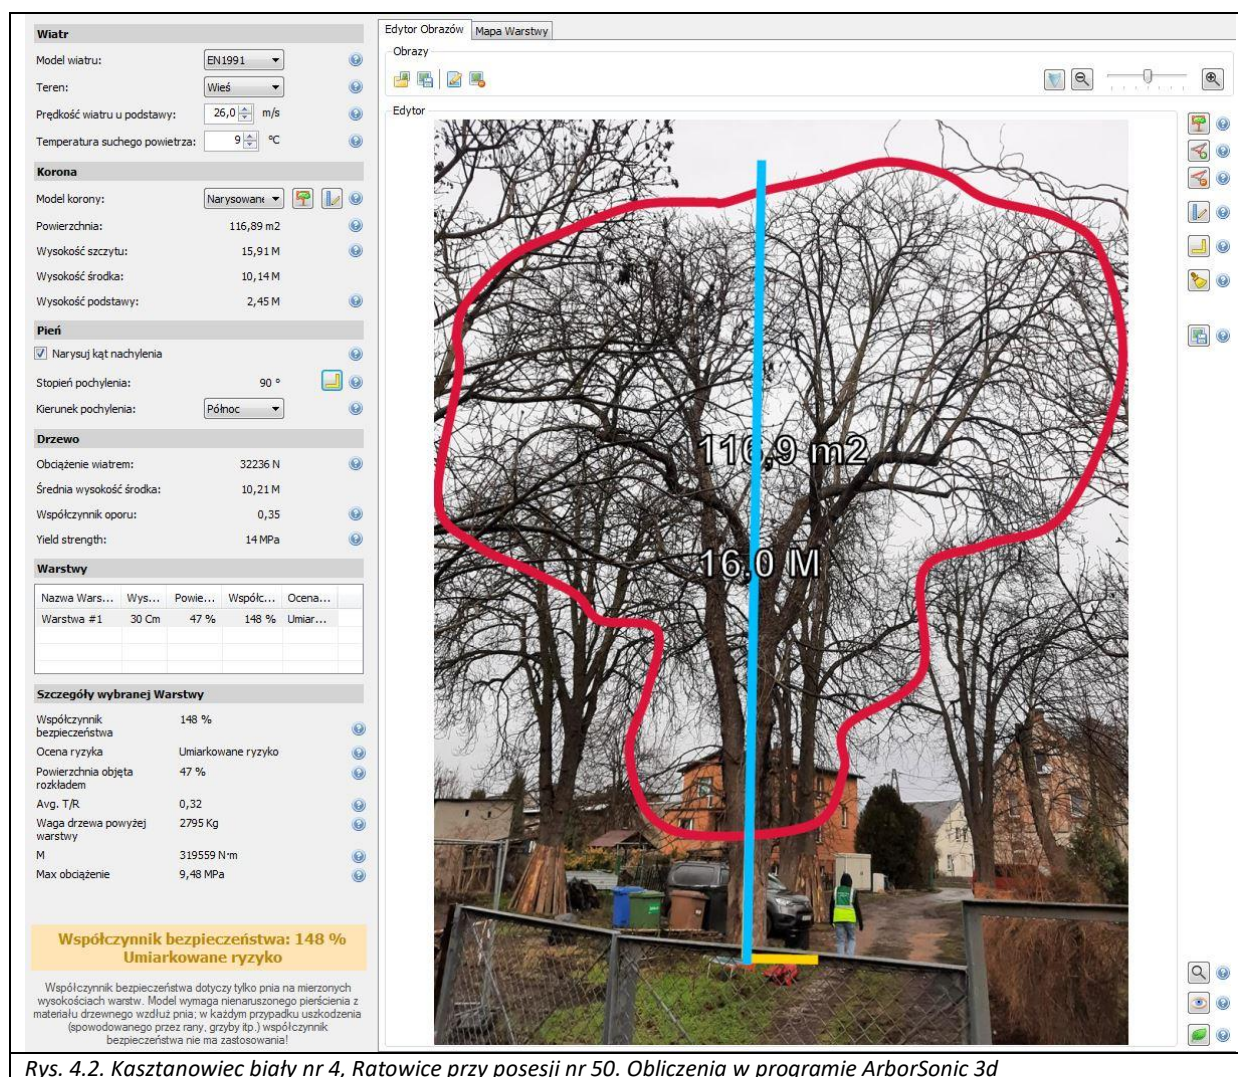
Badanie tomografem pozwala na wyliczenie współczynnika bezpieczeństwa w zakresie złamania pnia. Badanie nie obejmuje oceny stabilności drzewa w gruncie. Współczynnik bezpieczeństwa dla warstwy na wys. 30 cm wyniósł 148% przy wymaganym minimum na poziomie 150%, co oznacza niewystarczającą/graniczną wytrzymałość na złamanie pnia na badanej wysokości.

Rys. 4.2. Kasztanowiec biały nr 4, Ratowice przy posesji nr 50. Obliczenia w programie ArborSonic 3d

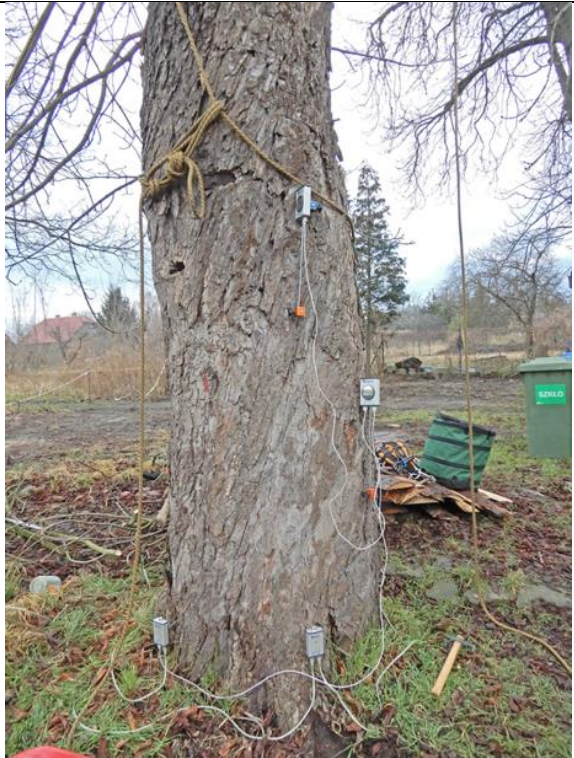
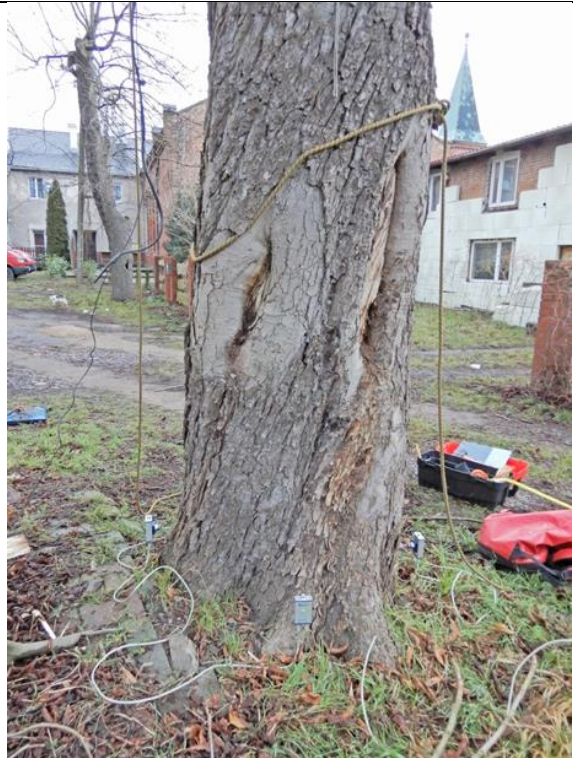
| <p><i>Fot. 4.10. Kasztanowiec biały nr 4, Ratowice przy posesji nr 50. Próba obciążeniowa - miejsce mocowania czujników - strona rozciągana</i></p> | <p><i>Fot. 4.11. Kasztanowiec biały nr 4, Ratowice przy posesji nr 50. Próba obciążeniowa - miejsce mocowania czujników – strona ściskana</i></p> |

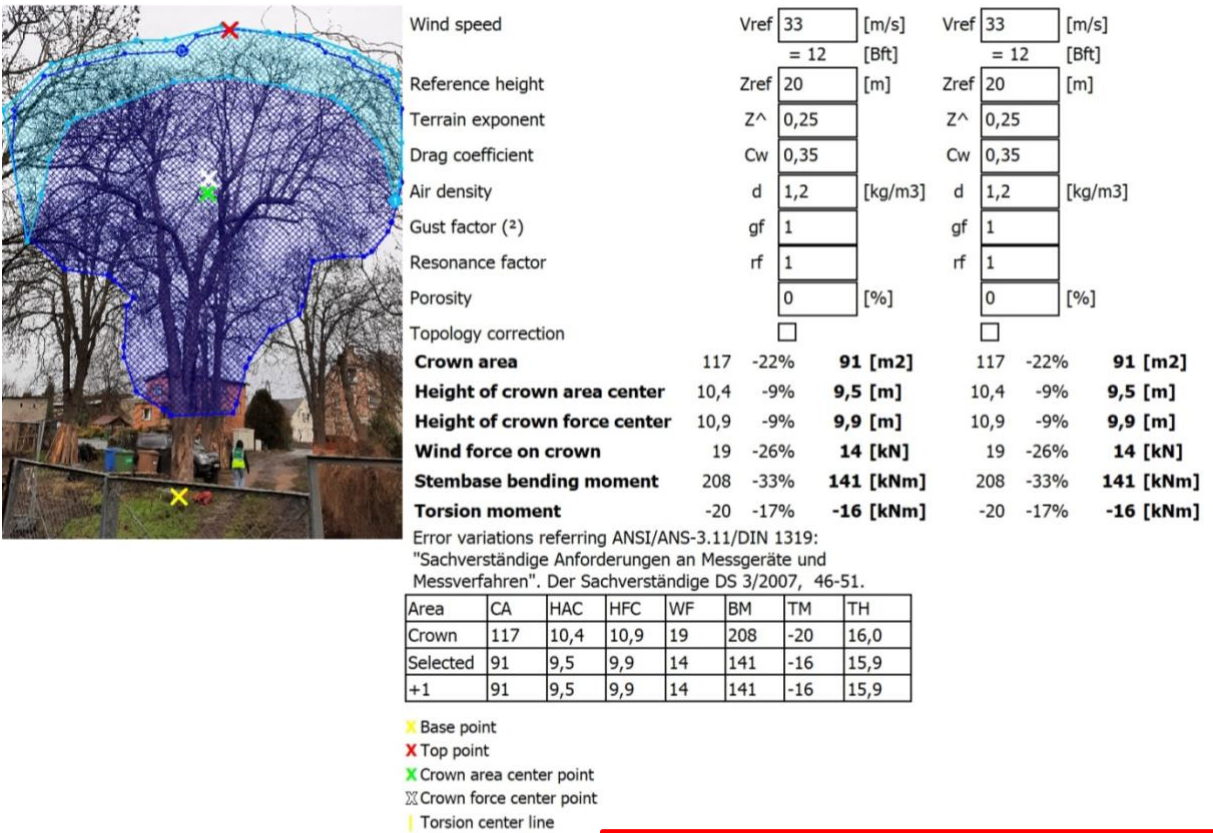
Próba obciążeniowa wykazała, że w momencie badania drzewo przy obecnych parametrach nie spełnia wymagań modelu w zakresie stabilności w gruncie dla wiatru o sile 12 Bft.

- Współczynniki bezpieczeństwa dla inklinometrów świadczą o niewystarczającej stabilności drzewa w gruncie: SF na poziomie 120% (przy zalecanych w modelu minimum 150%).
- Współczynnik bezpieczeństwa elastometrów uzyskał wartości 1470% przy zalecanych minimum 150%, co oznacza wystarczającą odporność na złamanie pnia w badanym odcinku. Różnice w uzyskanym współczynniku bezpieczeństwa elastometrów w stosunku do współczynnika bezpieczeństwa uzyskanym w badaniu tomografem dźwiękowym wynikają z przechyłu całej bryły korzeniowej podczas próby obciążeniowej, przez co generowany zostaje mniejszy moment siły zginającej na poszczególnych wysokościach pnia, co w konsekwencji powoduje zawyżenie wytrzymałości na złamanie.

Rys. 4.6. Kasztanowiec biały nr 4, Ratowice przy posesji nr 50. Raport z próby obciążeniowej. W ramce zaznaczono współczynniki bezpieczeństwa po teoretycznej symulacji cięć.

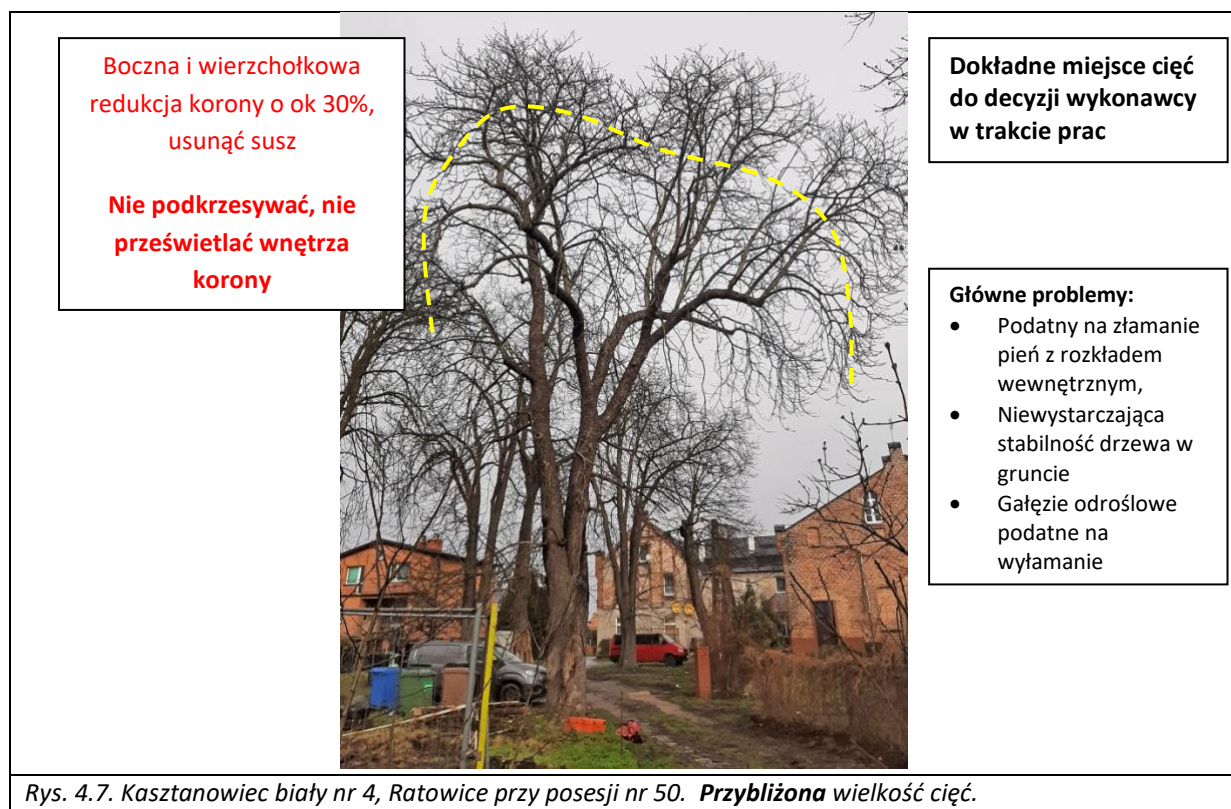
Rys. 4.7. Kasztanowiec biały nr 4, Ratowice przy posesji nr 50. **Przybliżona** wielkość cięć.

- **poprawa warunków siedliskowych:**
  - *Zawarto w pkt. 6 Ekspertyzy.*
- **prace w koronie**
  - **Cięcia pielęgnacyjne:** usunąć susz, ewentualne gałęzie o osłabionej statyce.
  - Z uwagi na średnie ryzyko wywrotu drzewa/ złamania pnia, a także wyłamywania się fragmentów korony rekomendowane wykonanie **bocznych i wierzchołkowych cięć redukcyjnych o ok. 30%**. Cięcia wykonywać poprzez selektywne skracanie poszczególnych gałęzi odroślowych, optymalnie o średnicach nie większych niż 5 cm. **Nie podkrzesywać korony poza wymaganą skrajnię.**

- Rekomendacje wykonać w terminie do 4 miesięcy.
- Termin prac zgodnie ze standardami cięć dla drzew liściastych (BOROWSKI J., WITKOŚ-GNACH K. Standard Cięć i pielęgnacji drzew, Fundacja Ekorozwoju. Wrocław, 2021.). *Optymalnym czasem wykonywania cięć drzew liściastych jest sezon wegetacyjny. Najlepszym okresem na wykonywanie cięć jest druga połowa lata. Dopuszczalnym okresem, jednak nie optymalnym jest sezon spoczynku roślin. Cięć żywych gałęzi na gatunkach liściastych nie należy wykonywać: po spoczynku – od czasu rozpoczęcia rozwoju pąków do pełnego rozwoju liści, przed spoczynkiem – od czasu rozpoczęcia przebarwiania liści do czasu pełnego zatrzymania ich funkcjonowania.*
- Na bieżąco usuwać susz.
- Dalsze prace pielęgnacyjne w zależności od wyników oceny wizualnej/ badań instrumentalnych.
