**Orzeczenie techniczne o stanie technicznym**  
dachu budynku mieszkalno -usługowego przy ul.Wrocławskiej  
50/52 w Ratowicach ,  
gmina Czernica,  
działka nr 285/6 obręb Ratowice

Inwestor: Gmina Czernica  
ul.Kolejowa 3  
55-003 Czernica

Opracowanie : Małgorzata Ewiak „EM”  
ul.Komuny Paryskiej 59/lok.1b  
50-452 Wrocław

Wrocław, Wrzesień 2018

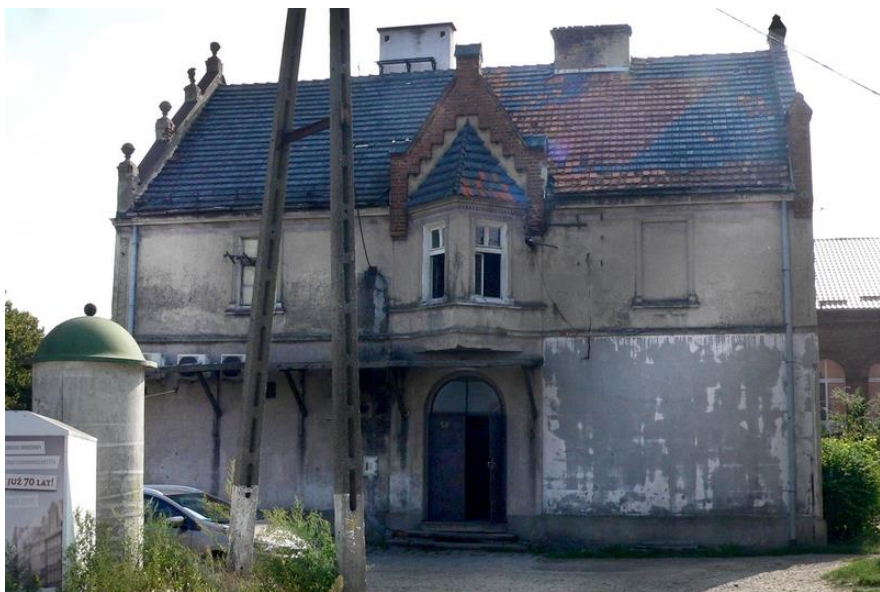
Fot. 1 .Elewacja ,boczna ,wejście ul.Wrocławska 50

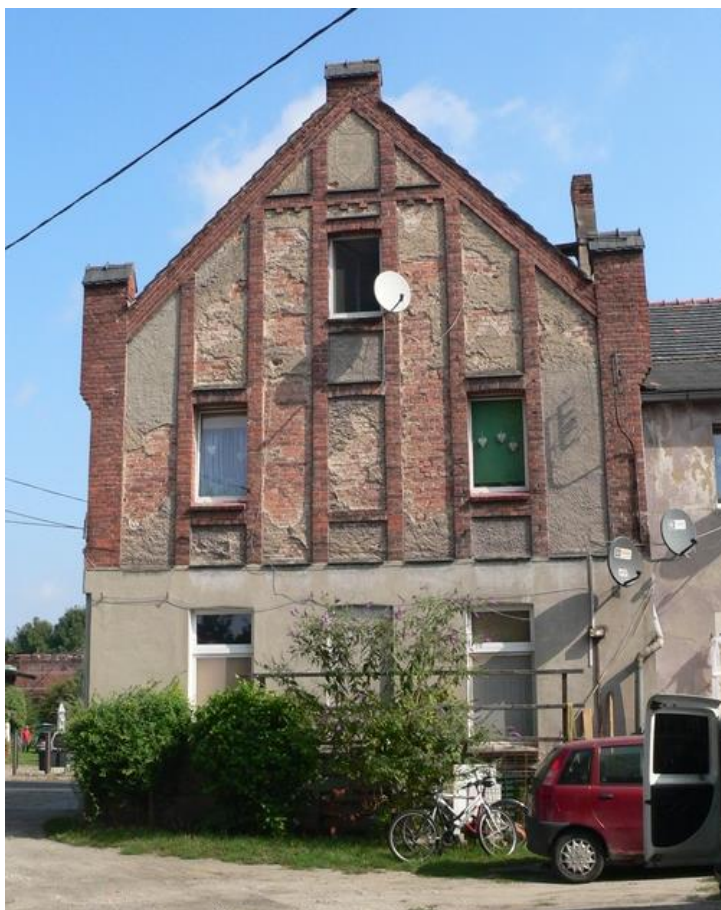
Fot. 6 Elewacja boczna skrzydła ,od strony podwórza

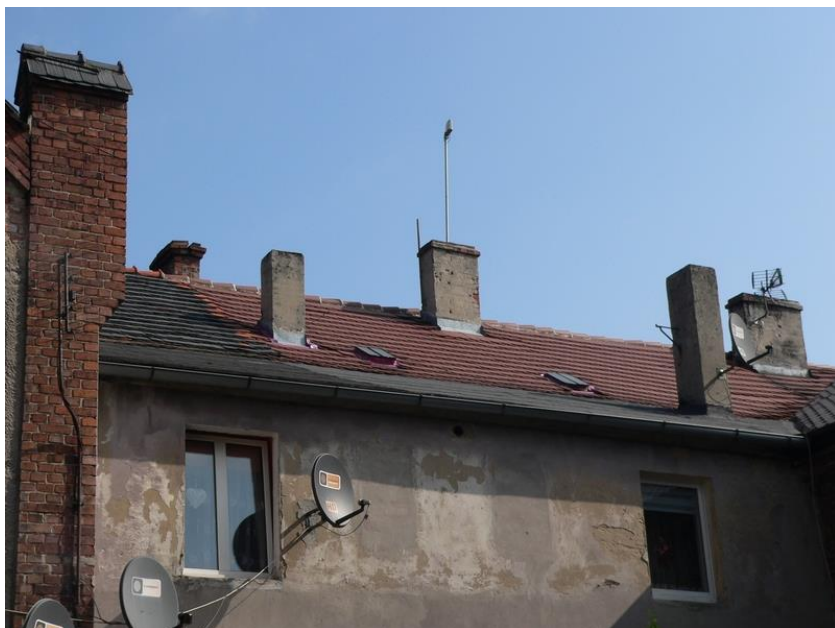
Fot. 7 Połac główna dachu, widok na kominy

Uszkodzone korony kominów ponad dachem należy rozebrać ,z rozbiórką należy zejść 3 warstwy cegieł poniżej połaci dachowej ,w poziomie strychu.

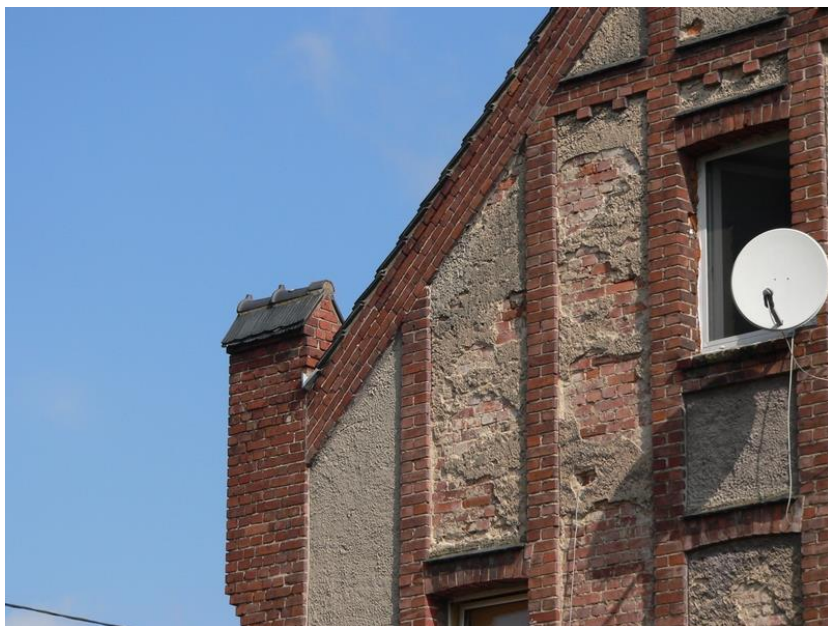
Fot. 9 Sterczyna ,wykończenie krawędzi połaci dachu

Należy usunąć starą zaprawę, oczyścić i zgruntować w miejscach wmurowań nowych gąsiorów na szczytach sterczyn i krenelaży. Montaż w miejscu ubytku na pełną zaprawę nowych gąsiorów i dachówek nawiązujących kolorystycznie i wymiarowo do istniejących oryginalnych.

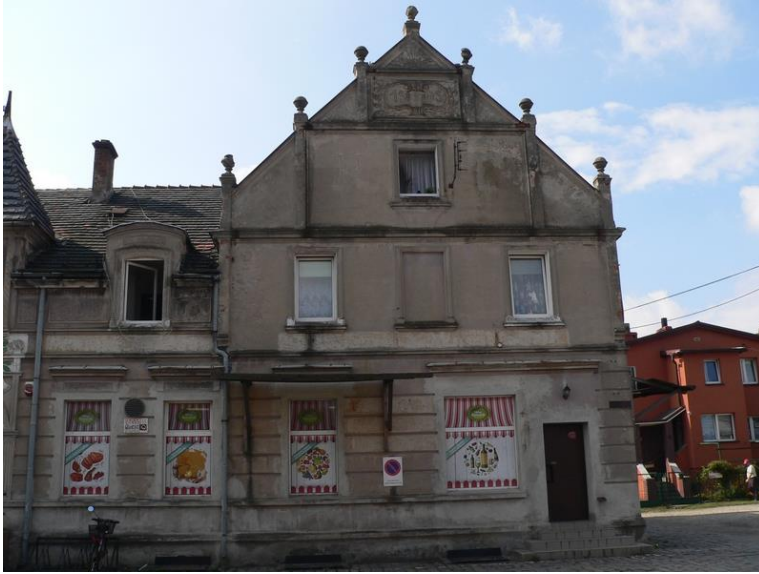
Fot. 11 Fragment elewacji frontowej

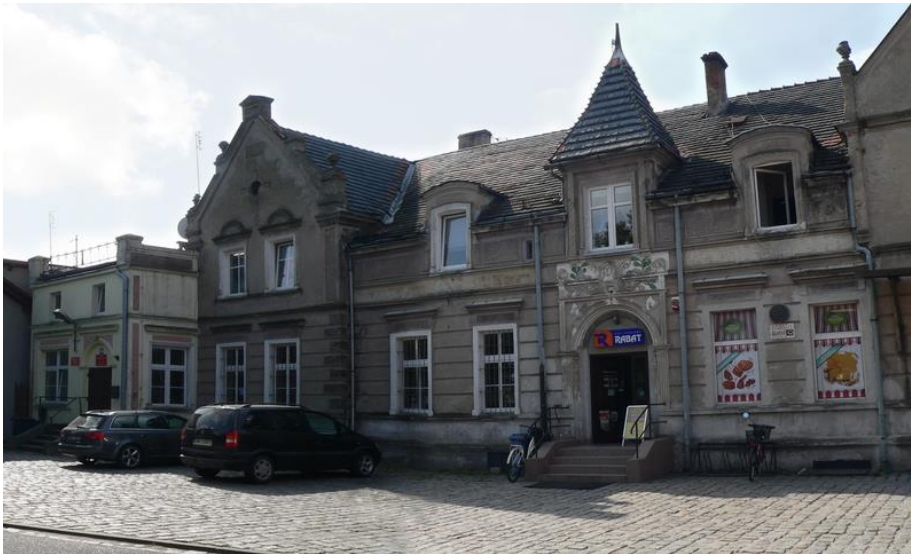
Fot. 12 Fragment elewacji frontowej

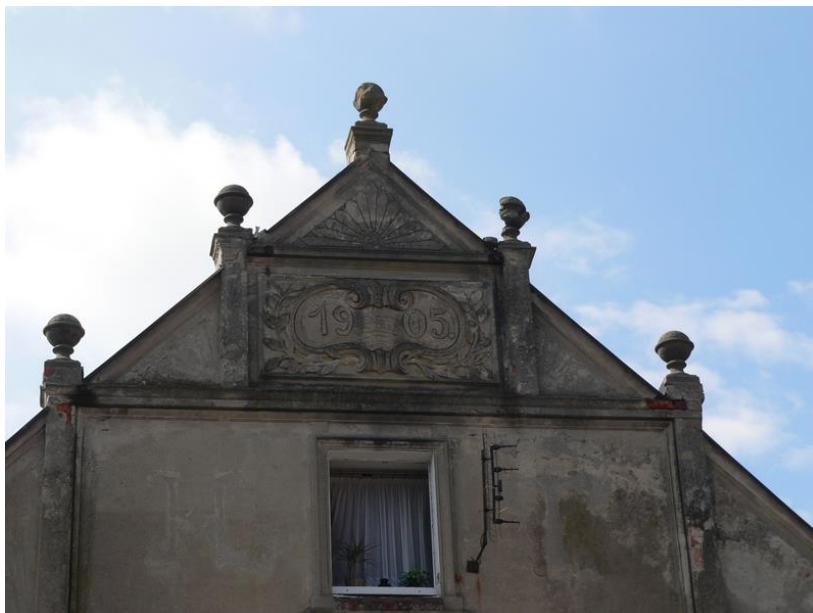
Fot. 16 Ozdobne detale attyk , ozdobna data powstania budynku

Wykonać spoinowanie i reprofilację murów oraz hydrofobizację. Elementy zdobne attyk – kule na słupkach oczyścić, ubytki uzupełnić zaprawą Stuccoco Guss SG 87 lub wykonać nowe odlewy i zamocować.

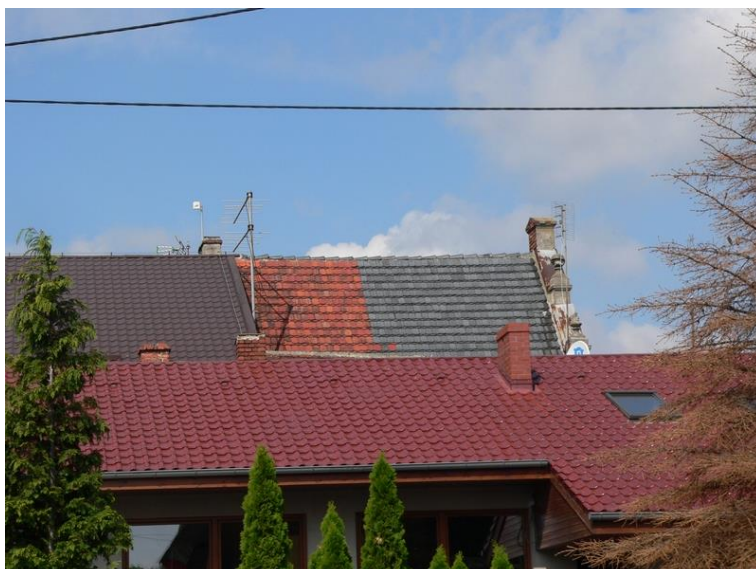
Fot. 18 Połączenie skrzydła lewego, schodząca na stropodach

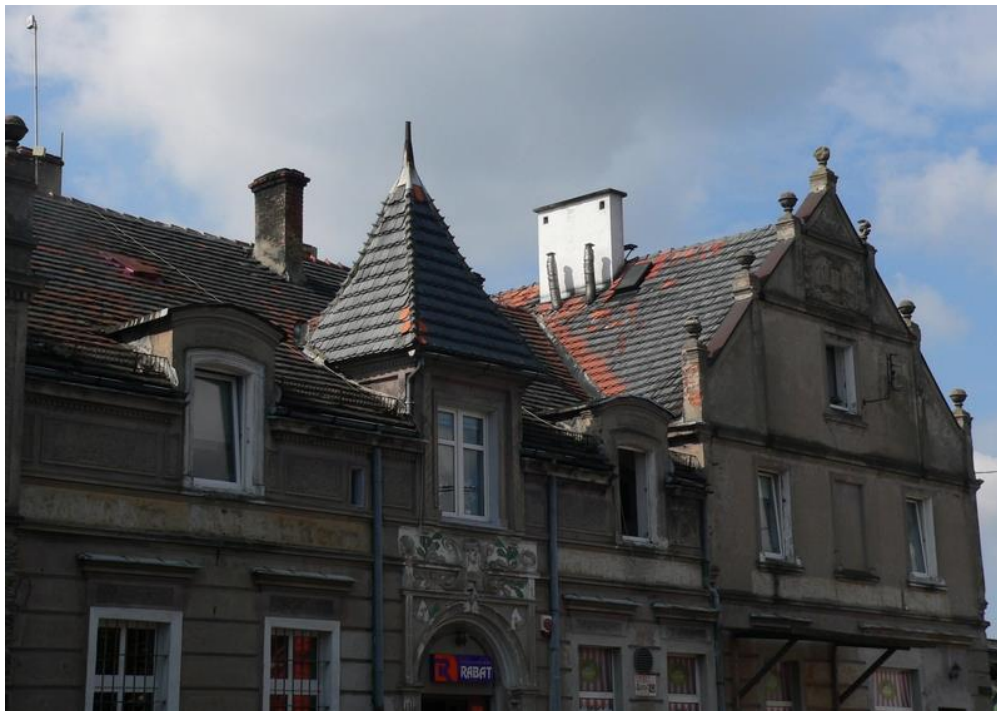
Fot. 19 Wyremontowany komin ,z kominkami wentylacyjnymi

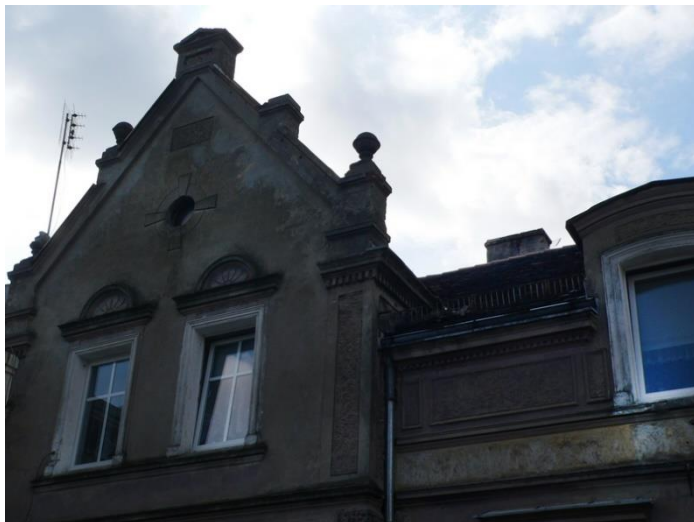
Fot. 20 Attyki z ozdobnymi słupkami z kulami

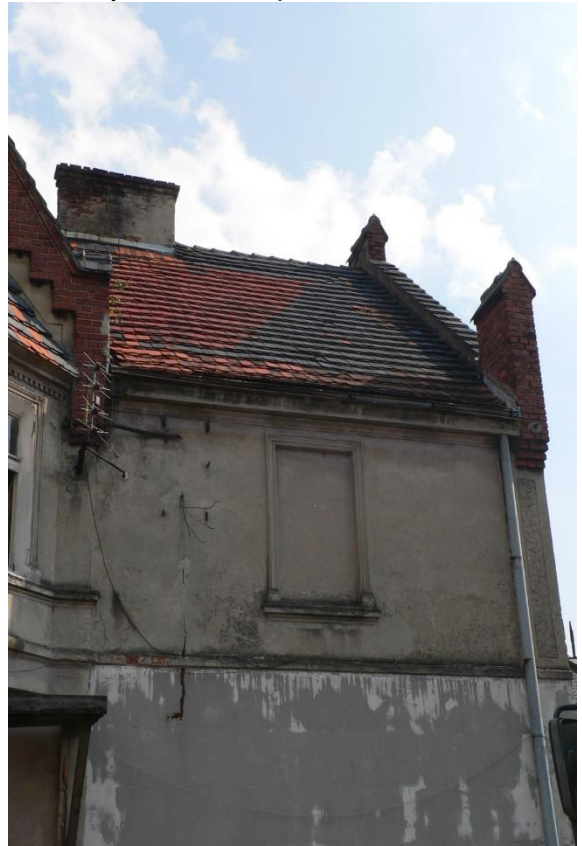
Fot. 26 Ozdobne wykończenie krawędzi dachu

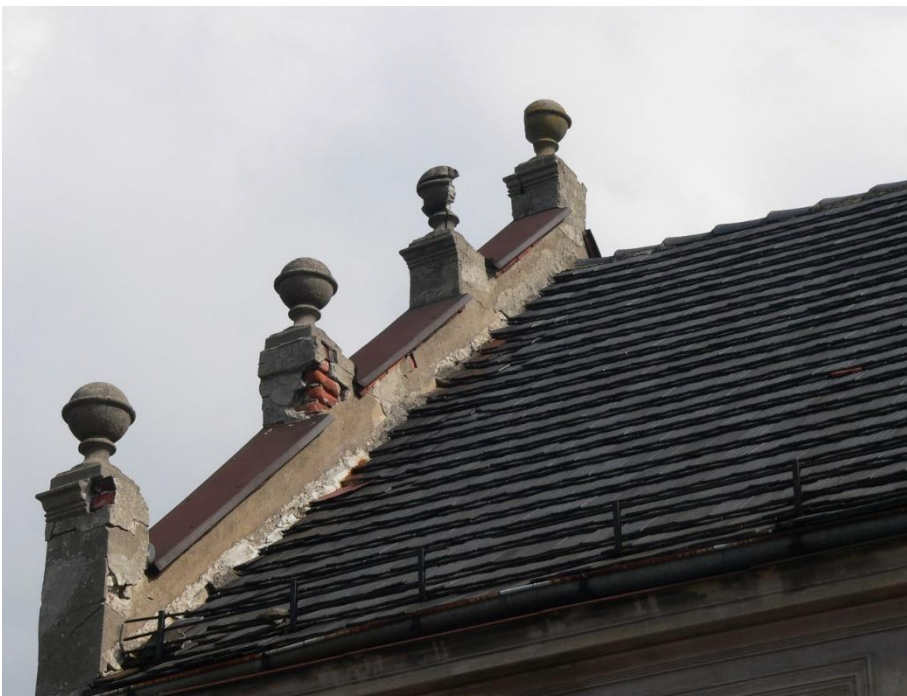
Fot. 30 Elementy ozdobne attyki

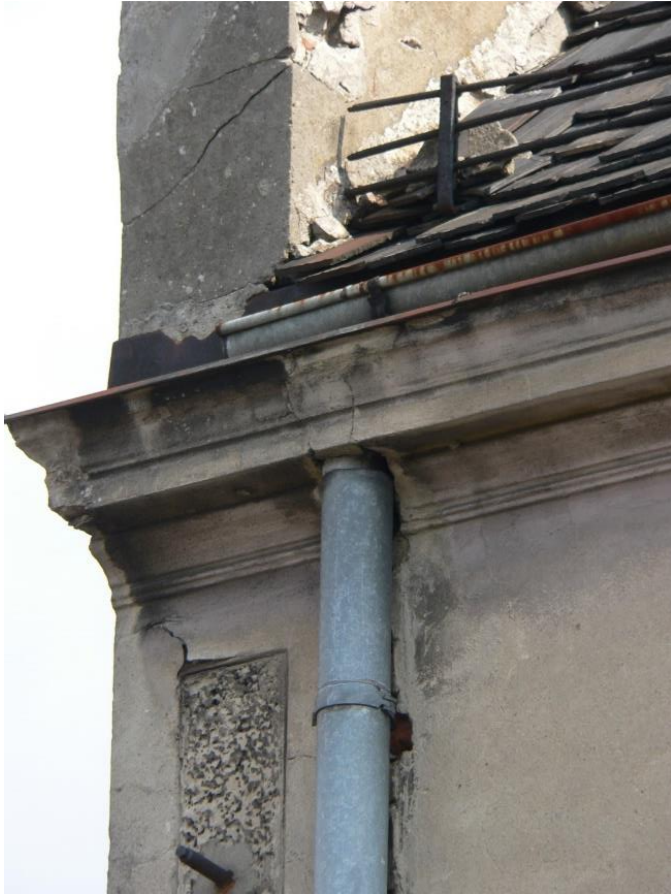
Fot.31 Ściana boczna attyki ,gzyms ,przejście rury spustowej przez gzyms

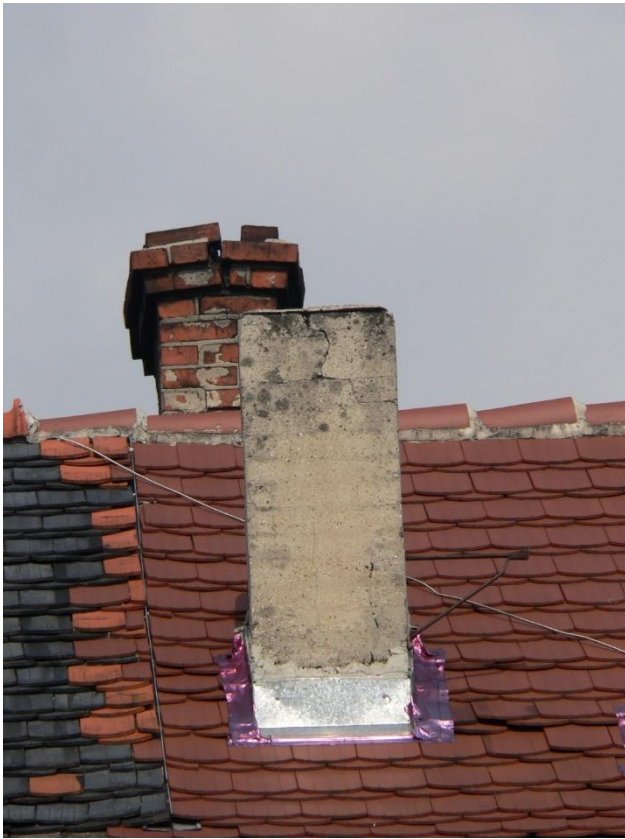
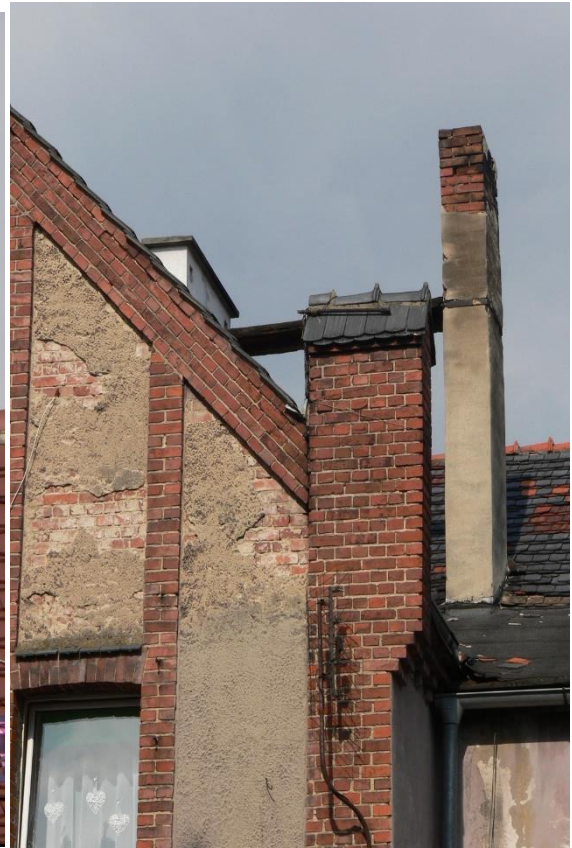
Fot. 33,34 Kominy

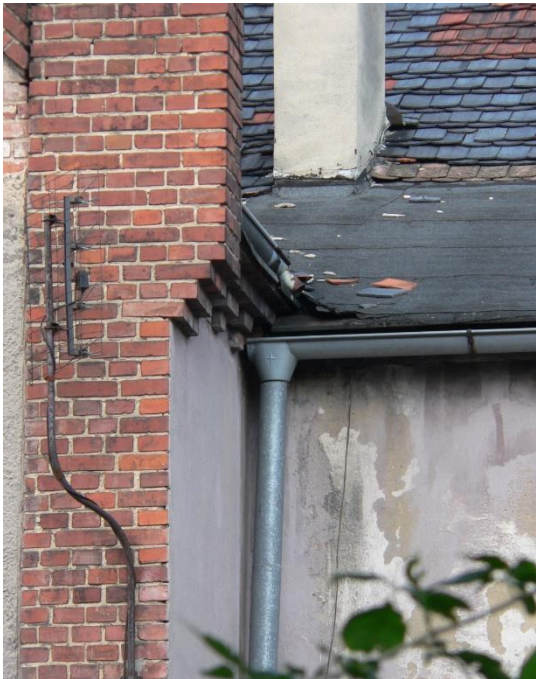
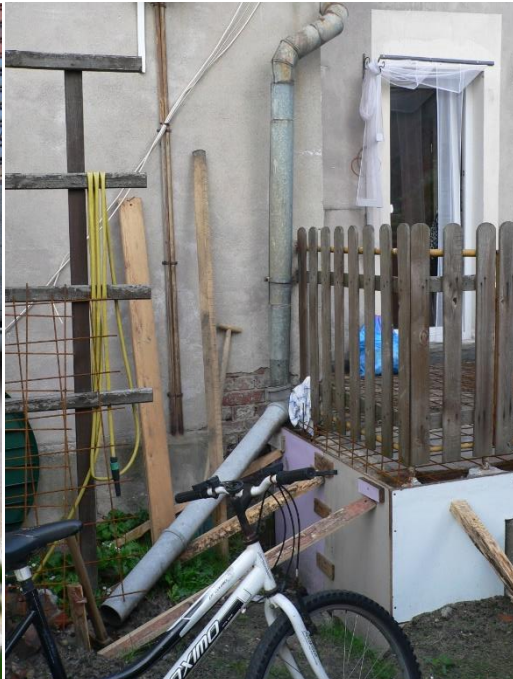
Fot. 36 i 37 Odwodnienie połaci

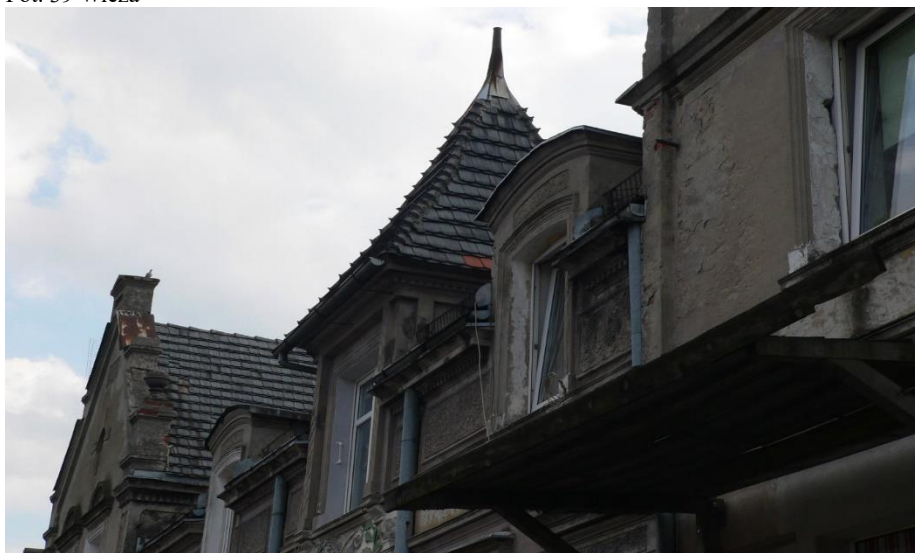
Fot. 39 Wieża

Demontaż i wykonanie prac konserwacyjnych ozdobnych elementów metalowych - szczytowy element ozdobny wieżyczki. Element ten należy poddać renowacji lub rekonstrukcji, zabezpieczyć antykorozyjnie oraz właściwie zamontować.

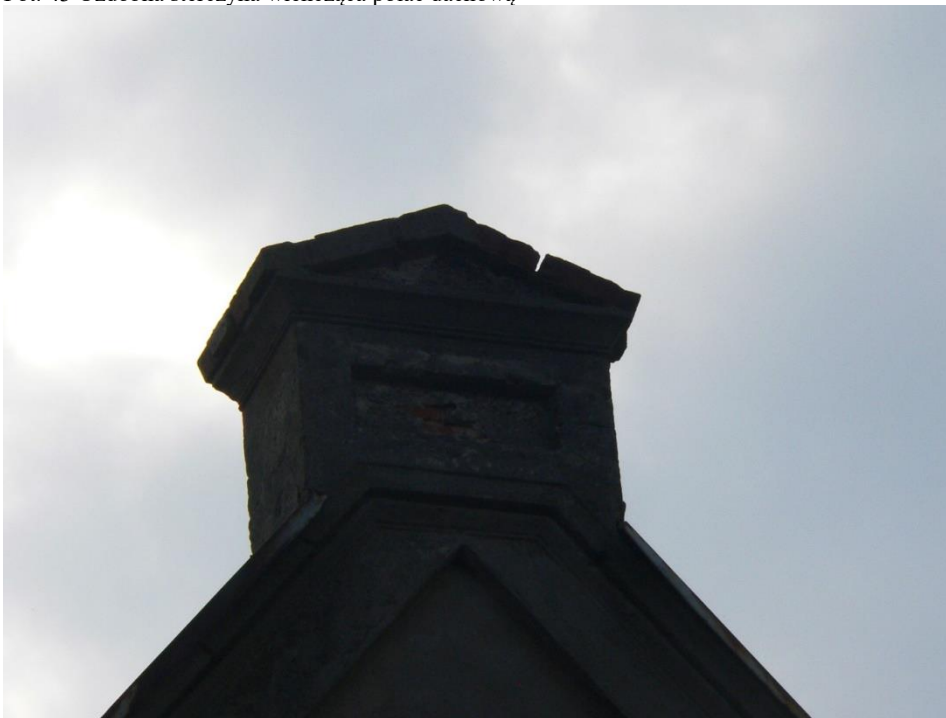
Fot. 43 Ozdobna sterczyna wieńcząca połacie dachową

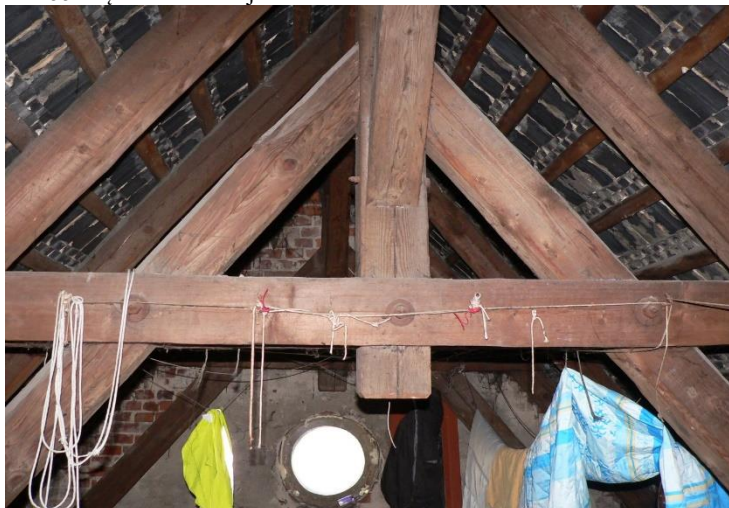
Fot. 55 więźba konstrukcja

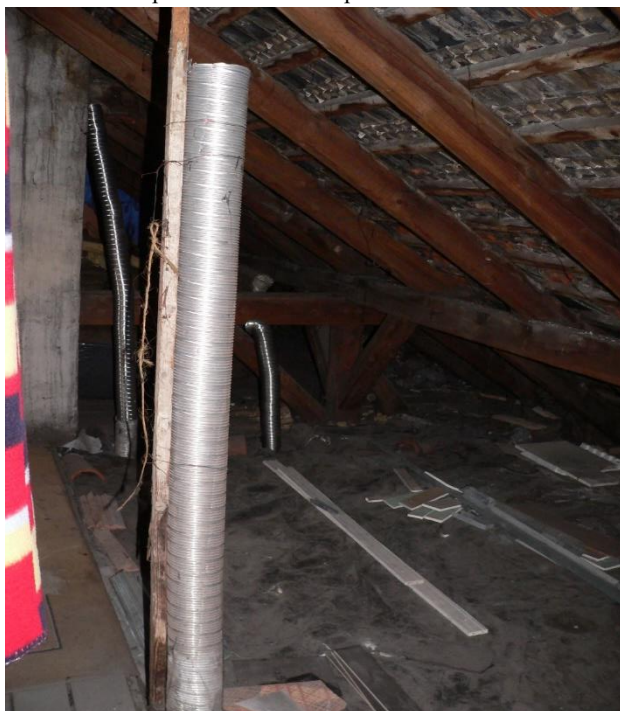
Fot. 61 Fragment połaci dachowej z nowej dachówki

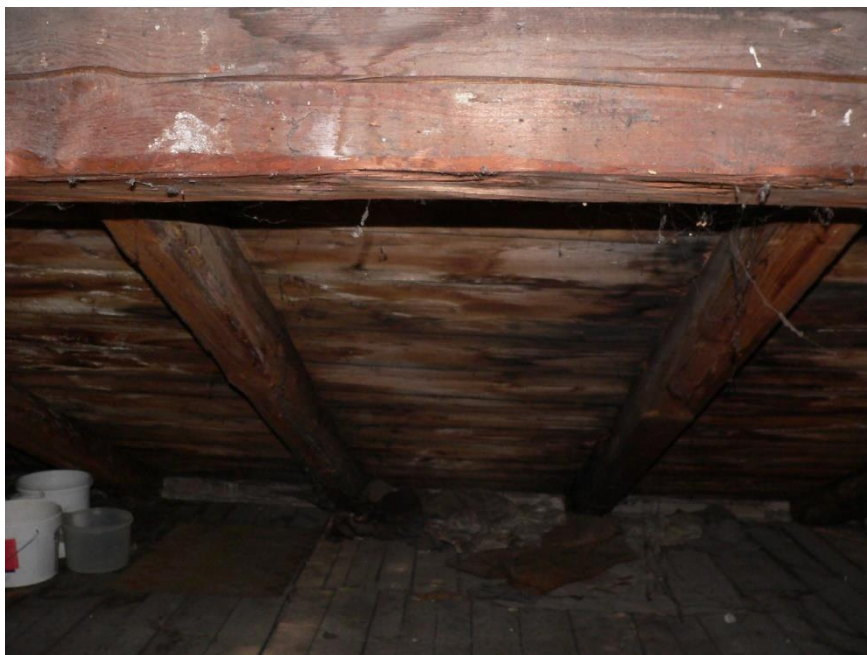
Fot. 64 Widoczne zacieki na deskach i krokwiach

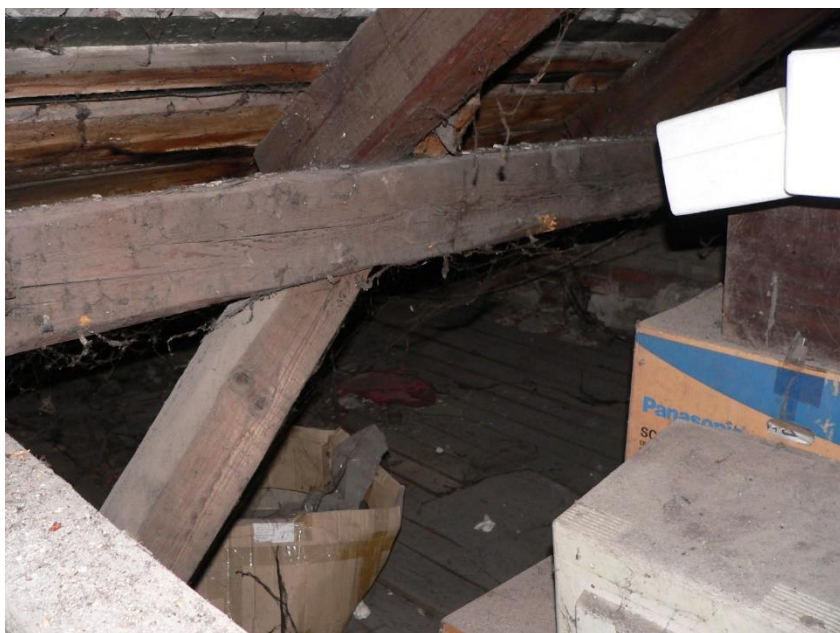
Fot. 66 przejście komina przez połacie

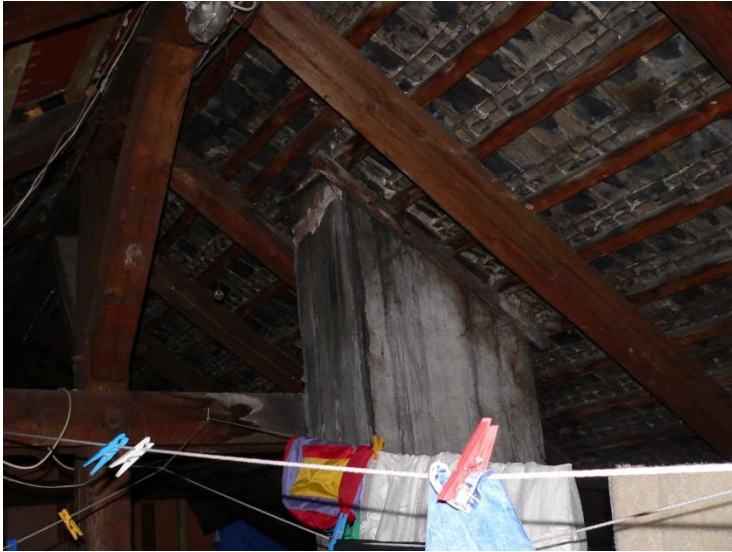
Fot.67 Komin -połąc od frontu budynku

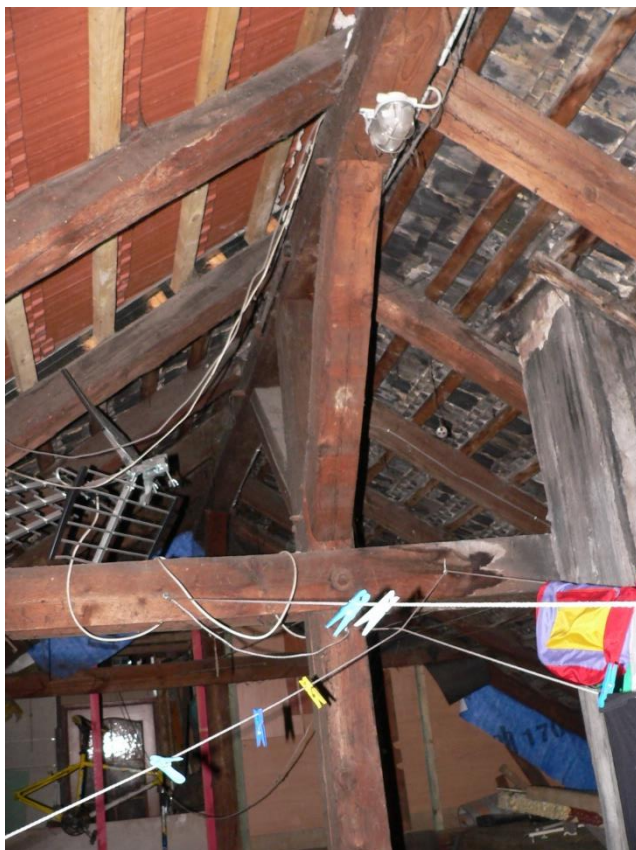
Fot. 68 Belka kalenicowa , połąć z nową i starą dachówką

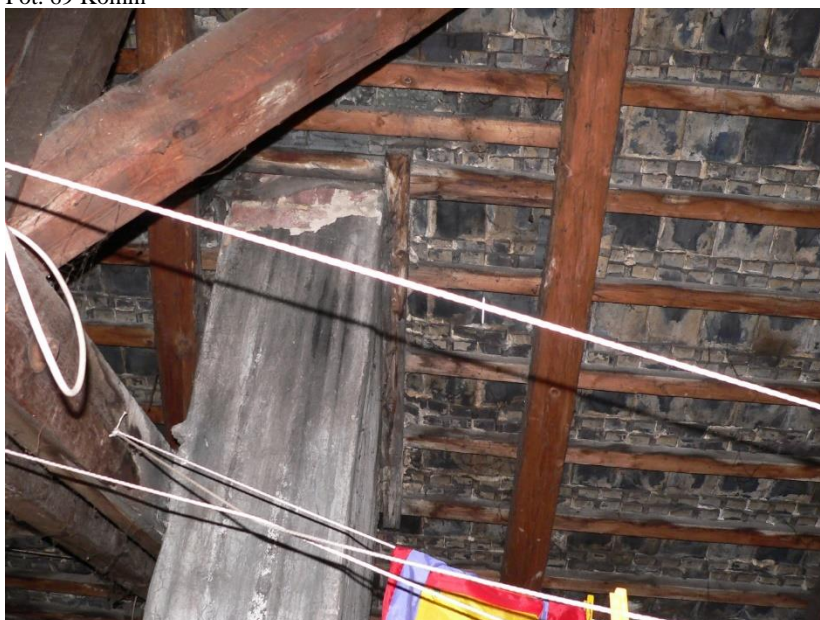
Fot. 70 Komin, zacieki na ścianach

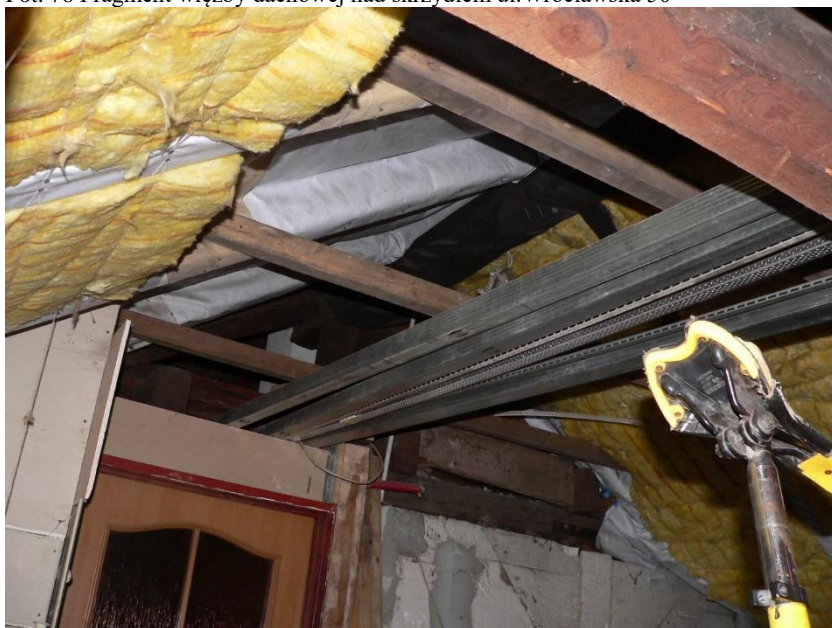
Fot. 77 Strych

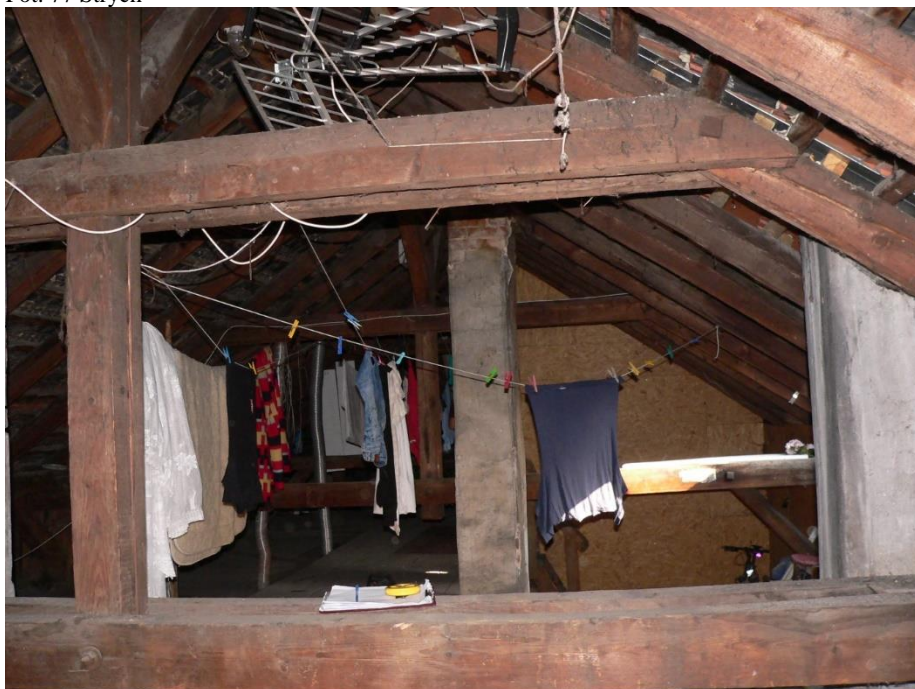
Fot.78 Strych
